## Rapport de mission de repérage des matériaux et produits contenant de l'amiante avant travaux

| Adresse : | ST NICOLAS 'A' |
| CP - Ville : | 53000 LAVAL |

Ascenseur :  
Remplacement groupe de traction

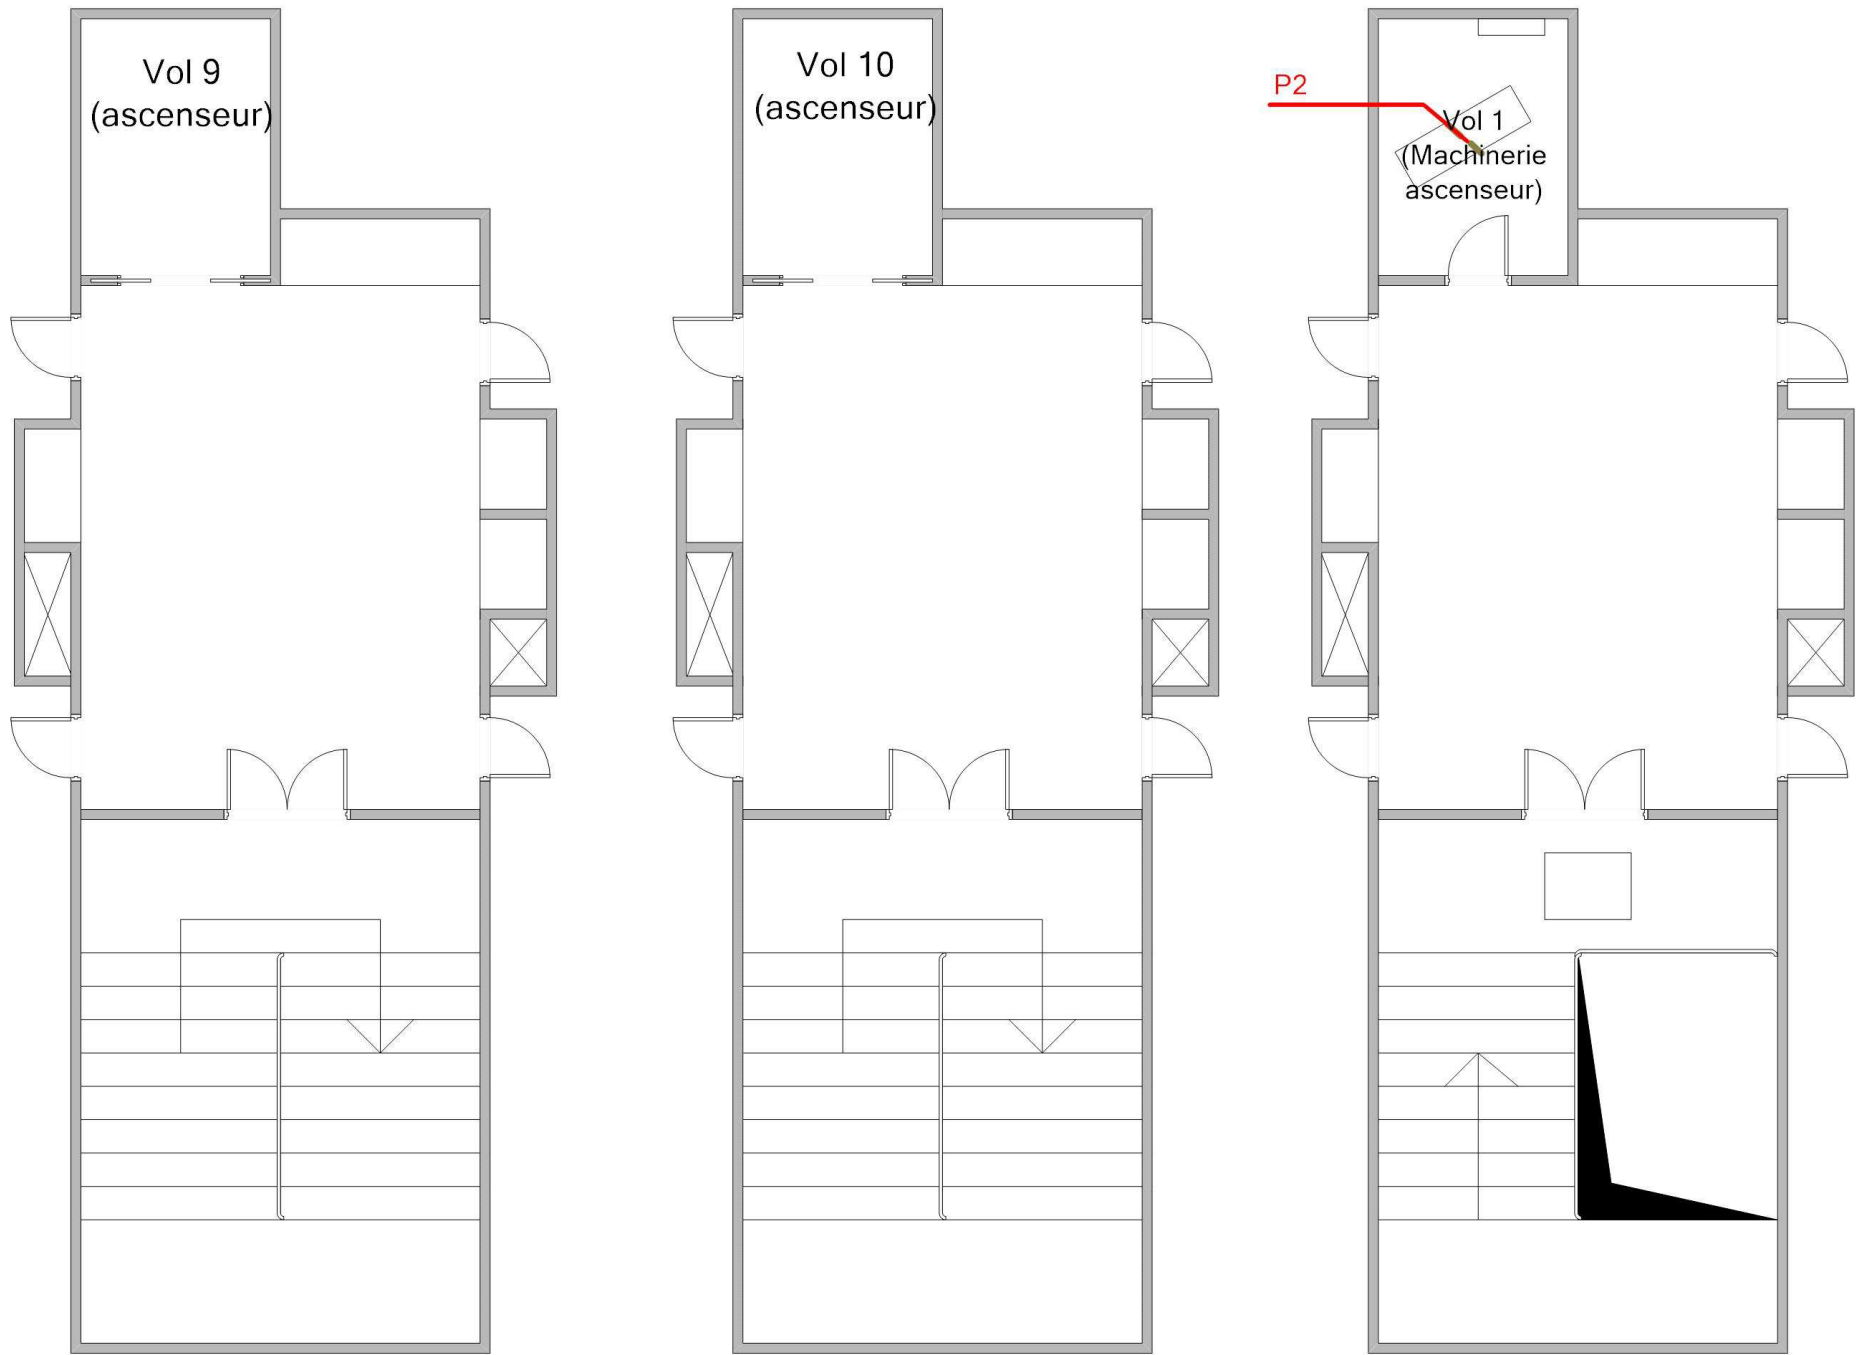
P2 : Garniture Frein

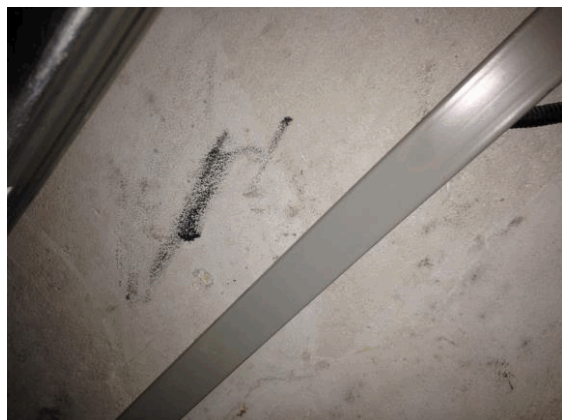
| Référence | Localisation | Action |
|---|---|---|
| 002HD000950 n°1 - 1 (P1) | Etage 6 / 7 / 8 - Vol 1<br>(Machinerie ascenseur) | Prélevement négatif |

| Référence | Categorie | Composant | Materiau | Localisation | Observation |
|---|---|---|---|---|---|
| P1 | Parois verticales intérieures et enduits | Murs et cloisons | Matériau gris en vrac hétérogène + peinture non séparable - Porteur cage ascenseur - | Etage 6 / 7 / 8 - Vol 1 (Machinerie ascenseur) | |

| Fraction Analysée | Technique analytique et date d'analyse | Résultat | Type d'amiante | Nb de préparations |
|---|---|---|---|---|
| Matériau gris en vrac hétérogène + peinture non séparable | META le 21/05/2016 | Amiante non détecté | --- | 1 |

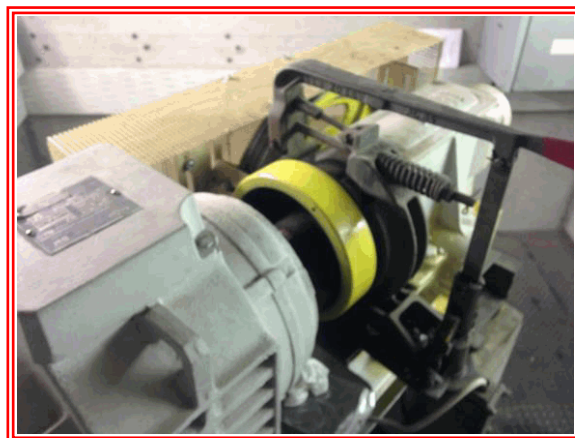
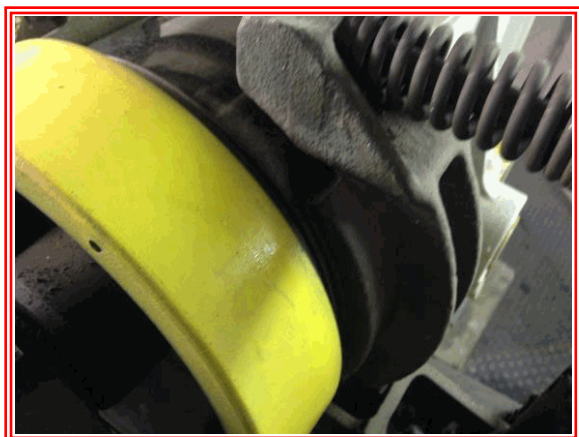
| Référence | Localisation | Action |
|---|---|---|
| 002HD000950 n°2 - 2 (P2) | Etage 6 / 7 / 8 - Vol 1<br>(Machinerie ascenseur) | Prélevement positif |
| 002HD000950 n°2 - 3 (P2) | Etage 6 / 7 / 8 - Vol 1<br>(Machinerie ascenseur) | Prélevement positif |

| Référence | Categorie | Composant | Materiau | Localisation | Observation |
|---|---|---|---|---|---|
| P2 | Ascenseurs et monte charges | Machinerie | Frein - garniture frein noire - | Etage 6 / 7 / 8 - Vol 1 (Machinerie ascenseur) | |

| Fraction Analysée | Technique analytique<br>et date d'analyse | Résultat | Type<br>d'amiante | Nb de<br>préparations |
|---|---|---|---|---|
| Matériau noir en vrac avec fibres<br>visibles | MOLP le 20/05/2016 | Présence de fibres d'amiante | Chrysotile | 2 |

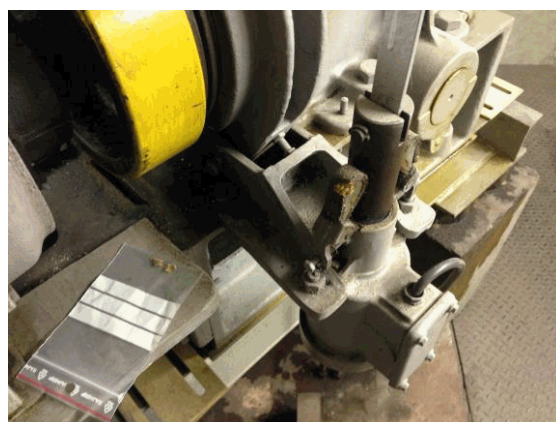
| Référence | Localisation | Action |
|---|---|---|
| 002HD000950 n°3 - 1 (P3) | Etage 6 / 7 / 8 - Vol 1<br>(Machinerie ascenseur) | Prélevement négatif |

| Référence | Categorie | Composant | Materiau | Localisation | Observation |
|---|---|---|---|---|---|
| P3 | Ascenseurs et monte charges | Machinerie | Matériau fibreux beige avec poussières - Jaune / orange - | Etage 6 / 7 / 8 - Vol 1 (Machinerie ascenseur) | |

| Fraction Analysée | Technique analytique et date d'analyse | Résultat | Type d'amiante | Nb de préparations |
|---|---|---|---|---|
| Matériau fibreux beige avec poussières | META le 23/05/2016 | Amiante non détecté | --- | 1 |

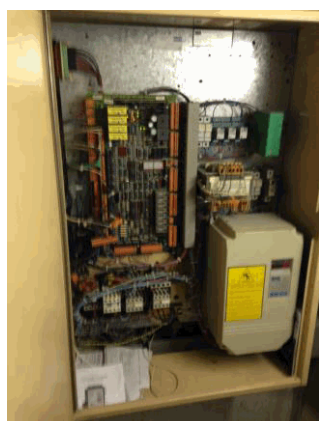
| Plan | Localisation | Composant | Partie composant | Descriptif de l'action menée | | | | Laboratoire | | | Conclusion |
|---|---|---|---|---|---|---|---|---|---|---|---|
| Etage 6 / 7 / 8 | Vol 1 (Machinerie ascenseur) | Machinerie | Armoire de commande | S10 | | | S10 - 1 | | | | Négatif sur marquage Datée 2006 |

| Référence | Localisation | Action |
|---|---|---|
| S10 - 1 (A10) | Etage 6 / 7 / 8 - Vol 1<br>(Machinerie ascenseur) | Absence sur marquage du matériau |
