## Rapport de mission de repérage des matériaux et produits contenant de l'amiante avant travaux

Adresse :	ST NICOLAS "B"
CP - Ville :	53000 LAVAL
Référence client :	_0006500002_
Date du repérage :	19/05/2016
Désignation :	Bâtiment composé de 1 cage et de 7 étages

Remplacement groupe de traction ascenseur

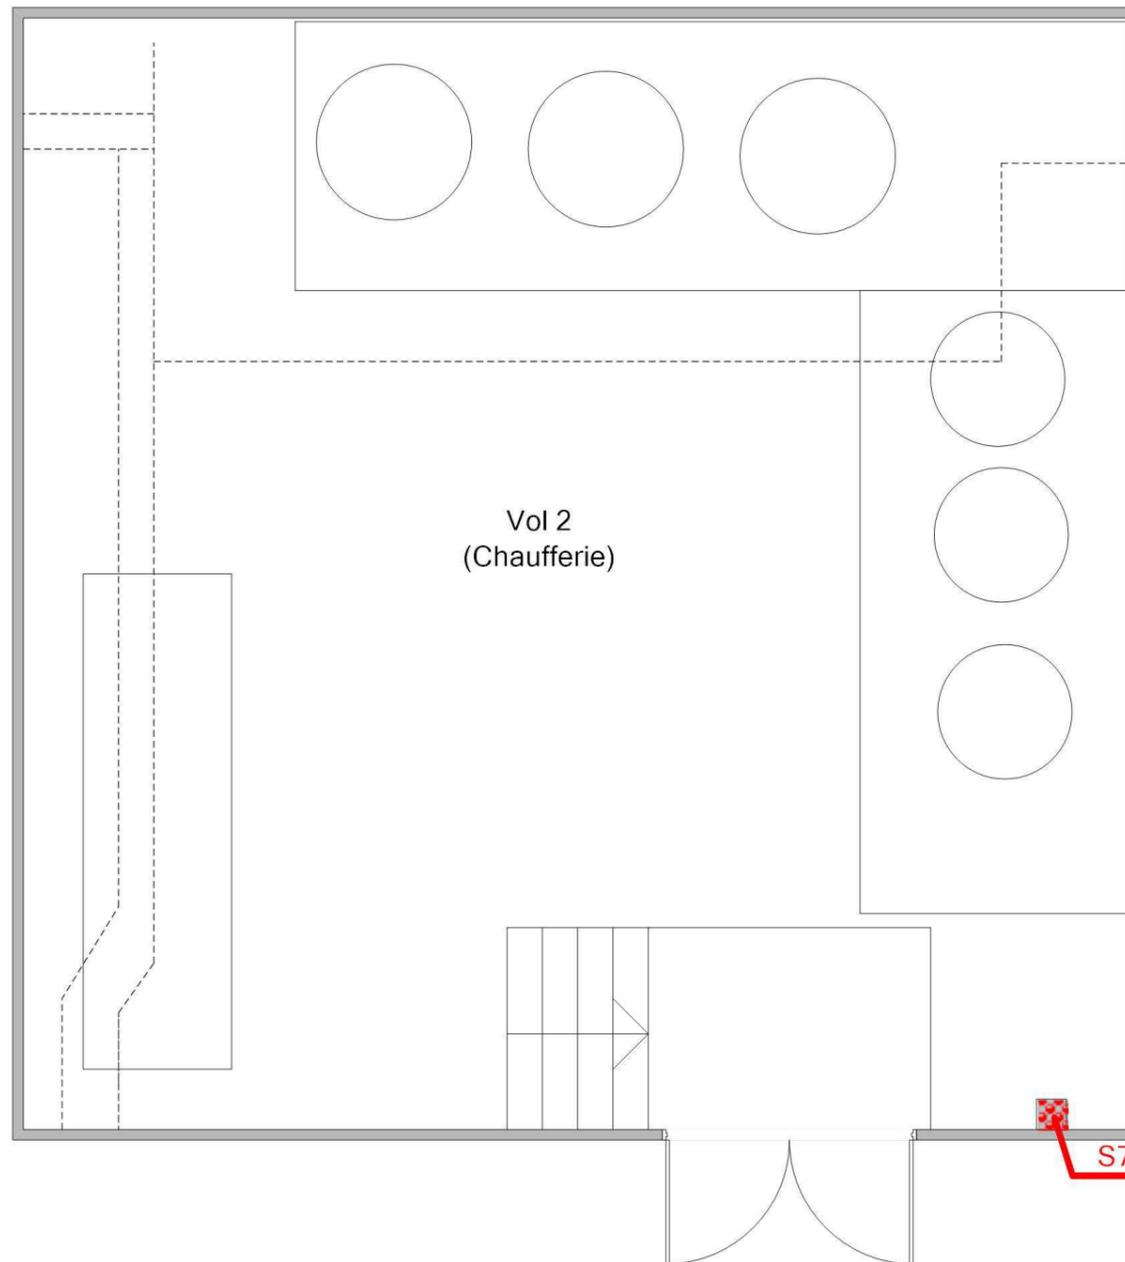
# CHAUFFERIE - MPCA CONDUITS, CANALISATIONS ET ÉQUIPEMENTS

S7: Conduit en fibres-  
ciment

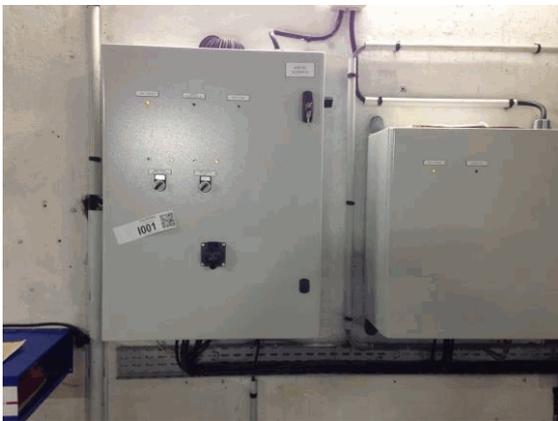
I1 - 1

Localisation	Matériau	Justification
Vol 2 (Chaufferie)	Armoire électrique	Installation en fonctionnement. Impossible d'ouvrir l'armoire
Vol 2 (Chaufferie)	Tresses + joint	Prélèvement impossible de tresse ou joint inaccessible sur la tuyauterie ou risque de perturber le fonctionnement en cas de prélèvement (fuite)
Vol 2 (Chaufferie)	conduit extérieur à la chaufferie et enterré	Impossible de voir la nature de conduits

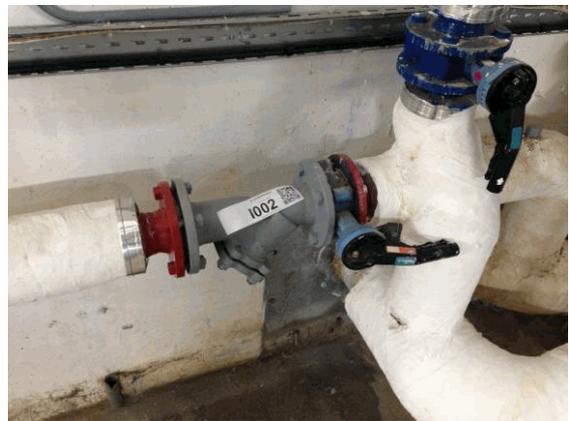
Plan	Localisation	Composant	Partie composant	Descriptif de l'action menée				Laboratoire		Conclusion
				Réf action	Observation	Précision loc.	Ref photo	Ref Prél.	Descriptif	
Chaufferie	Vol 2 (Chaufferie)	Conduit eau	Tresses + joint	I2			I2 - 1			Prélèvement impossible de tresse ou joint inaccessible sur la tuyauterie ou risque de perturber le fonctionnement en cas de prélèvement (fuite)
Chaufferie	Vol 2 (Chaufferie)	Conduit	conduit extérieur à la chaufferie et enterré	I3			I3 - 1			Impossible de voir la nature de conduits

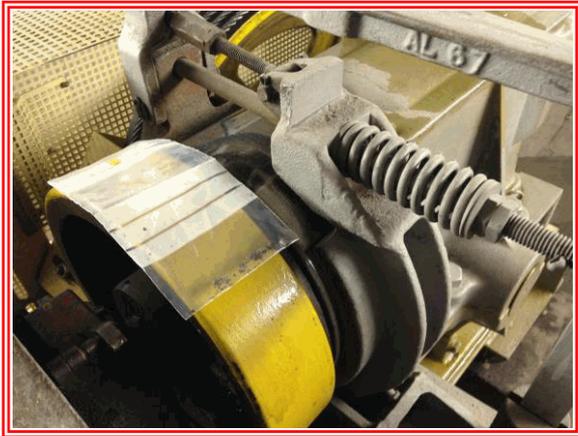
S2 - 1 (A2)

Localisation	Catégorie	Composant	Partie de composant	Sur avis / réf. pré.
Vol 10 (Machinerie ascenseur)	Ascenseurs et monte charges	Machinerie	Frein	S2
Vol 2 (Chaufferie)	Conduits, canalisations et équipements	Conduit air	Conduit en fibres-ciment	S7

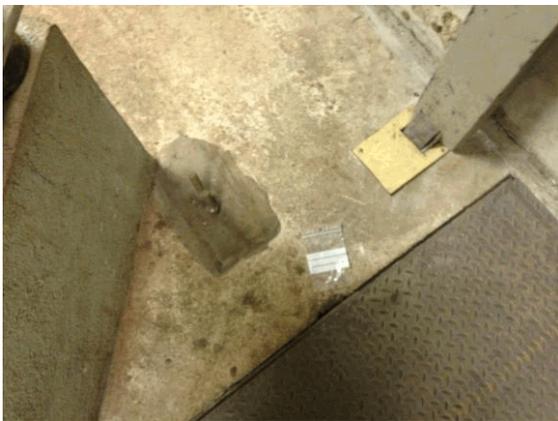
S4 - 1 (A4)

Plan	Localisation	Composant	Partie composant	Descriptif de l'action menée				Laboratoire			Conclusion
				Réf action	Observation	Précision loc.	Ref photo	Ref Prél.	Descriptif	Résultat	
ETAGE 6/7	Vol 10 (Machinerie ascenseur)	Machinerie	Frein	S2	Réalisation d'un sondage	garniture frein noire	S2 - 1				Présence sur document cf prélèvement n° 2 du rapport société AC-ENVIRONNEMENT n°002HD000950
ETAGE 6/7	Vol 10 (Machinerie ascenseur)	Machinerie	Frein	S3	Jaune / orange		S3 - 1				Négatif sur document cf prélèvement n° 3 du rapport société AC-ENVIRONNEMENT n°002HD000950
ETAGE 6/7	Vol 10 (Machinerie ascenseur)	Machinerie	Armoire de commande	S4			S4 - 1				Négatif sur marquage Datée 2006
