## Rapport de mission de repérage des matériaux et produits contenant de l'amiante avant travaux

| Adresse : | ST NICOLAS "C" |
| CP - Ville : | 53000 LAVAL |

Ascenseur :  
Remplacement groupe de traction

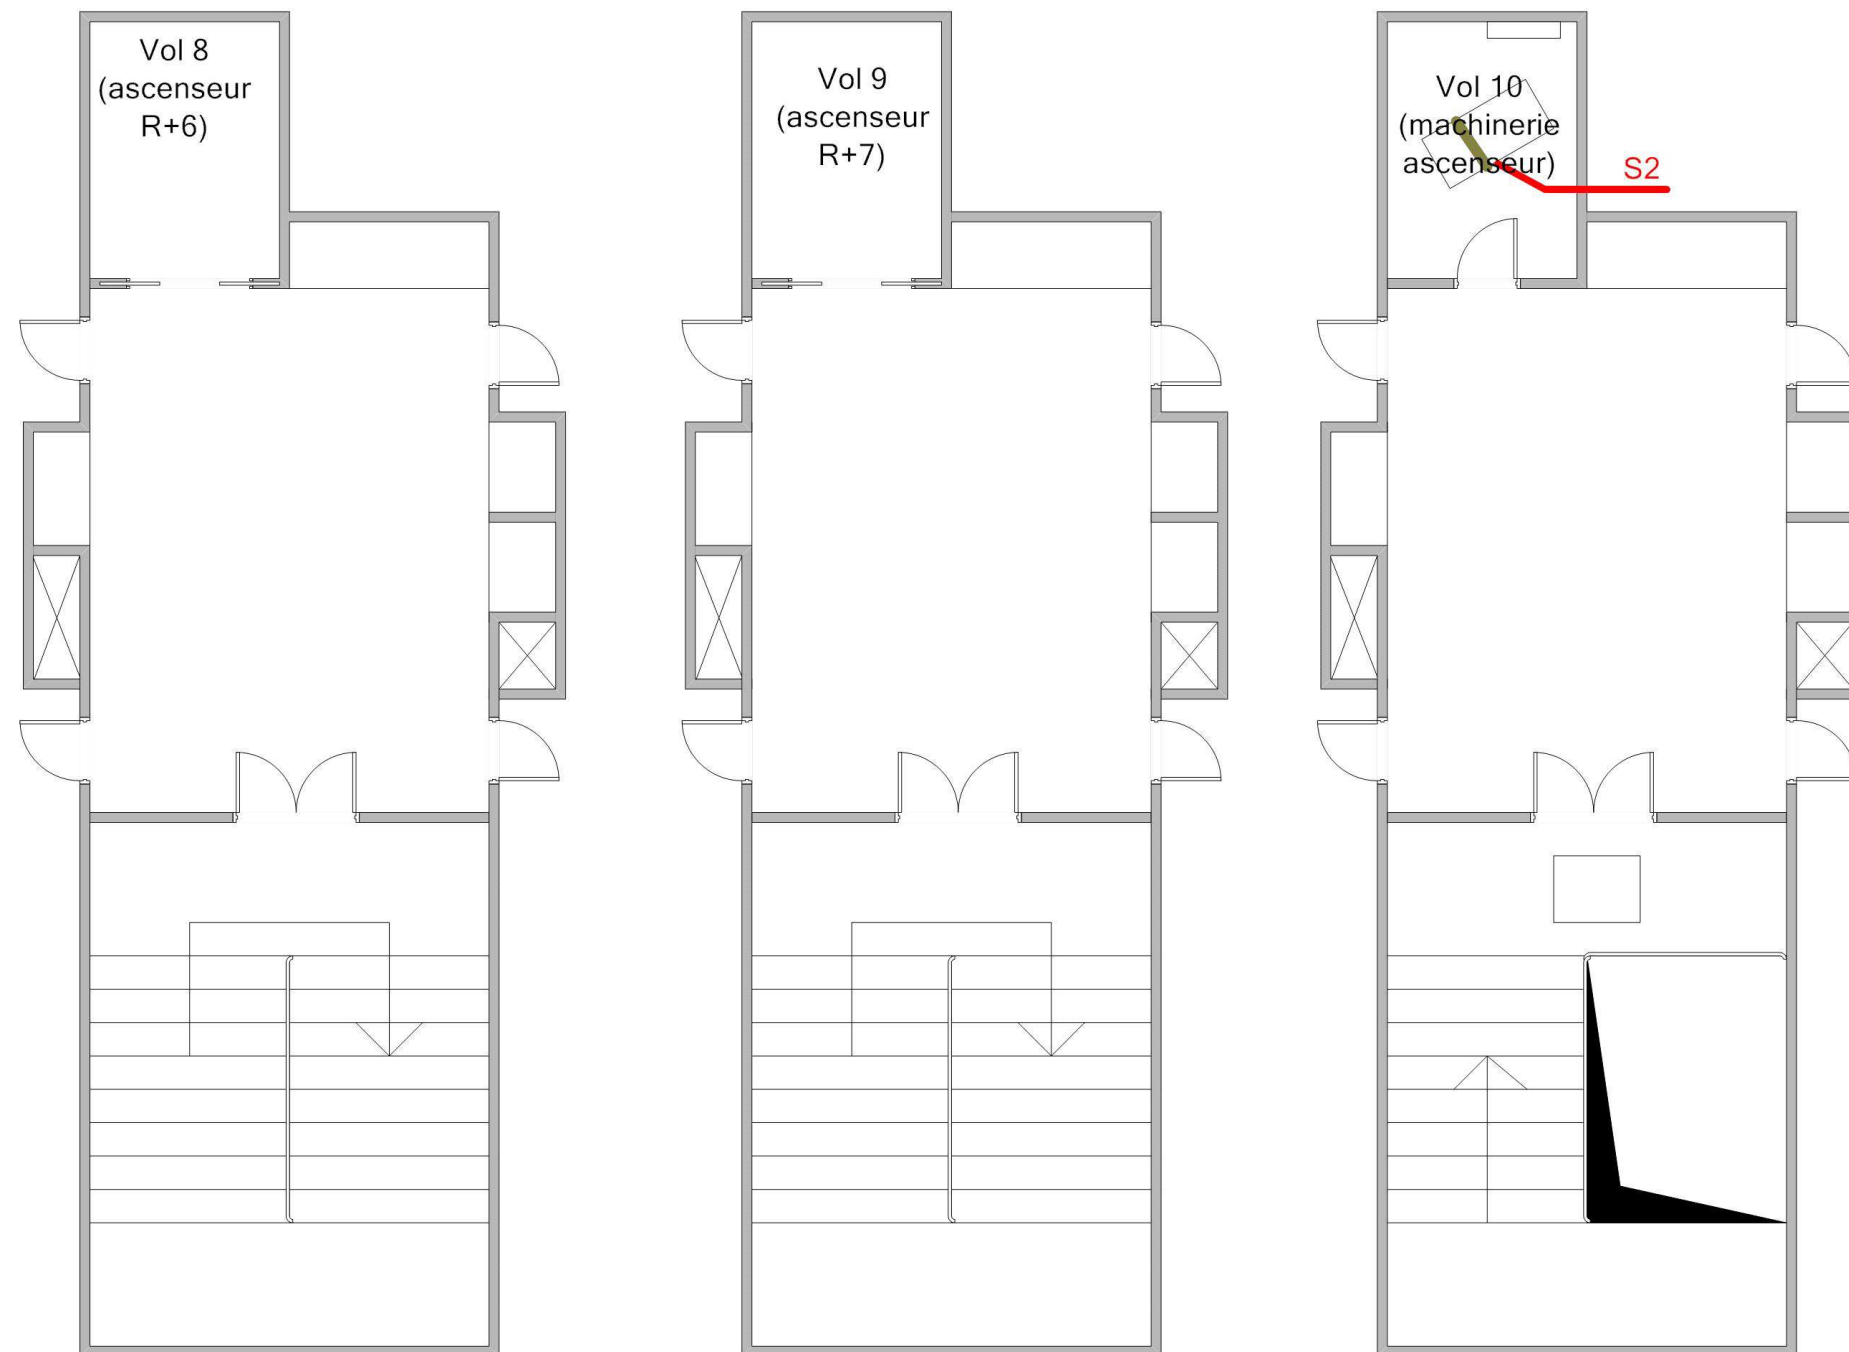
## ETAGE 6/7/8 - MPCA ASCENCEURS ET MONTE CHARGES

S2: Garniture Frein

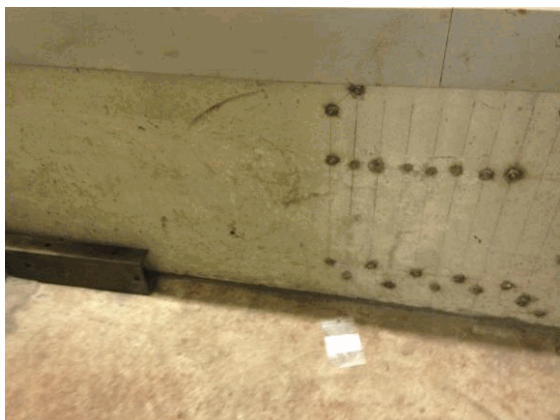
| Plan | Localisation | Composant | Partie composant | Descriptif de l'action menée | | | | Laboratoire | | | Conclusion |
|---|---|---|---|---|---|---|---|---|---|---|---|
| ETAGE 6/7/8 | Vol 10 (machinerie ascenseur) | Murs et cloisons | Enduit ciment | S1 | Porteur cage ascenseur | | S1 - 1 | | | | Négatif sur document cf prélèvement n° 1 du rapport société AC-ENVIRONNEMENT n°002HD000950 |

| Référence | Localisation | Action |
|---|---|---|
| S1 - 1 (A1) | ETAGE 6/7/8 - Vol 10<br>(machinerie ascenseur) | Absence sur présentation de documents |

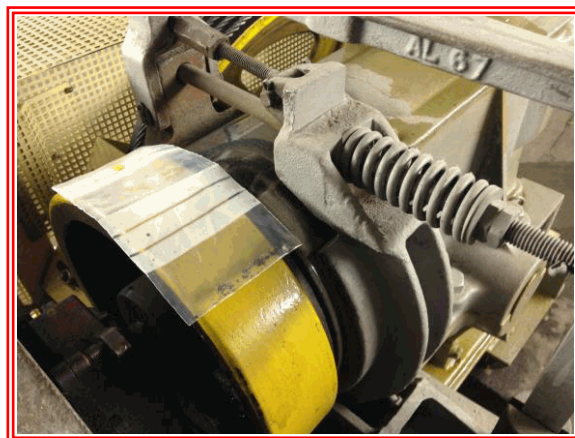
S2 - 1 (A2)

| Localisation | Catégorie | Composant | Partie de composant | Sur avis / réf pré. |
|---|---|---|---|---|
| Vol 10<br>(machinerie<br>ascenseur) | Ascenseurs et monte charges | Machinerie | Frein | S2 |

| Plan | Localisation | Composant | Partie composant | Descriptif de l'action menée | | | | Laboratoire | | | Conclusion |
|---|---|---|---|---|---|---|---|---|---|---|---|
| ETAGE 6/7/8 | Vol 10 (machinerie ascenseur) | Machinerie | Frein | S2 | Réalisation d'un sondage | garniture frein noire | S2 - 1 | | | | Présence sur document cf prélèvement n° 2 du rapport société AC-ENVIRONNEMENT n°002HD000950 |

| Référence | Localisation | Action |
|---|---|---|
| <b>S2 - 1 (A2)</b> | <b>ETAGE 6/7/8 - Vol 10<br/>(machinerie ascenseur)</b> | <b>Présence sur présentation de documents</b> |

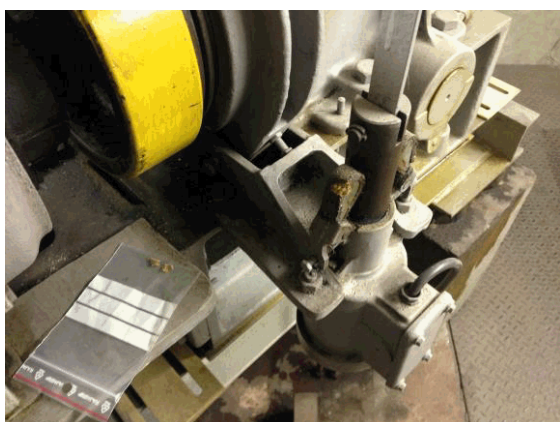
| Plan | Localisation | Composant | Partie composant | Descriptif de l'action menée | | | | Laboratoire | | | Conclusion |
|---|---|---|---|---|---|---|---|---|---|---|---|
| ETAGE 6/7/8 | Vol 10 (machinerie ascenseur) | Machinerie | Frein | S3 | Jaune / orange | | S3 - 1 | | | | Négatif sur document cf prélèvement n° 3 du rapport société AC-ENVIRONNEMENT n°002HD000950 |

| Référence | Localisation | Action |
|---|---|---|
| S3 - 1 (A3) | ETAGE 6/7/8 - Vol 10<br>(machinerie ascenseur) | Absence sur présentation de documents |

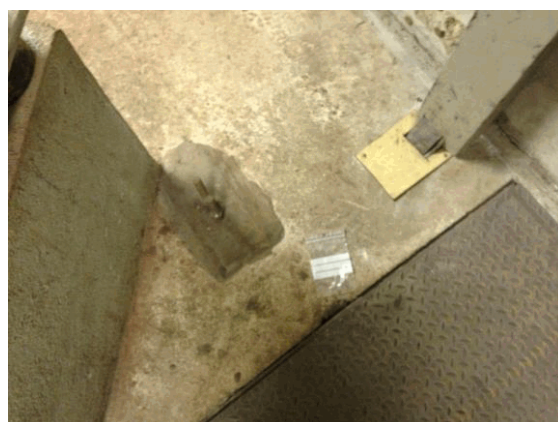
| Plan | Localisation | Composant | Partie composant | Descriptif de l'action menée | | | | Laboratoire | | | Conclusion |
|---|---|---|---|---|---|---|---|---|---|---|---|
| ETAGE 6/7/8 | Vol 10 (machinerie ascenseur) | Revêtement de sol | Chappe maigre (base ciment) | S5 | | | S5 - 1 | | | | Négatif sur document cf prélèvement n° 1 du rapport société AC-ENVIRONNEMENT n°002HD000962 |

| Référence | Localisation | Action |
|---|---|---|
| S5 - 1 (A5) | ETAGE 6/7/8 - Vol 10<br>(machinerie ascenseur) | Absence sur présentation de documents |
