Rapport de mission de repérage des matériaux et produits contenant de l'amiante avant travaux

Adresse :	ST NICOLAS "H"
CP - Ville :	53000 LAVAL
Référence client :	_0006500008_
Date du repérage :	18/05/2016
Désignation :	Bâtiment composé de 1 cage et de 8 étages

Remplacement groupe de traction ascenseur

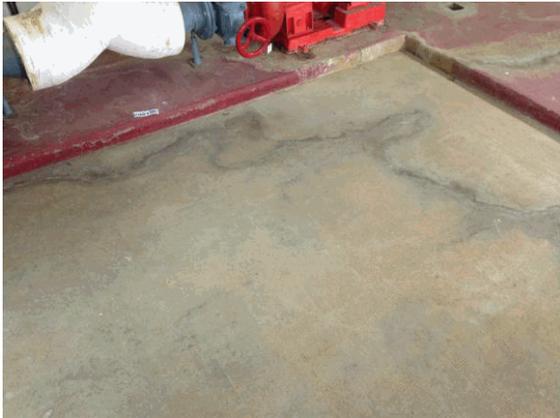
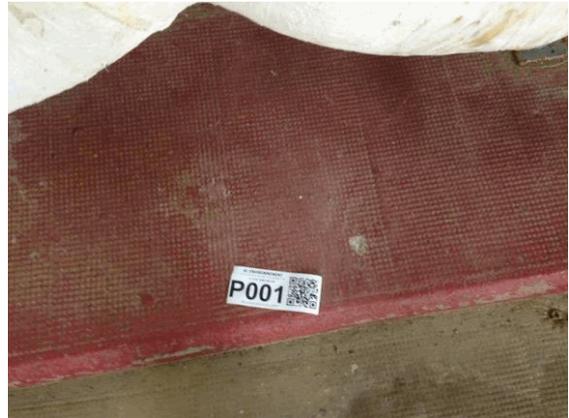
002HD000960 n°1 - 1 (P1)

Référence	Categorie	Composant	Matériau	Localisation	Observation
P1	Revêtement de sol	Revêtement de sol	Matériau compact gris en vrac hétérogène + peinture - chape grise + peinture rouge -	Chaufferie - Vol 11 (chaufferie)	
P2	Parois verticales intérieures et enduits	Murs et cloisons	Enduit gris en vrac + peinture - Enduit béton banché + peinture blanche -	Chaufferie - Vol 11 (chaufferie)	
P3	Plafond et faux-plafonds	Faux plafonds	Bois en lamelles avec liant - -	Chaufferie - Vol 11 (chaufferie)	
P4	Conduits, canalisations et équipements	Conduit eau	Matériau fibreux orange + toile beige plâtrée en vrac + matériau plâtreux blanc - platre + tresse + isolant -	Chaufferie - Vol 11 (chaufferie)	
P5	Conduits, canalisations et équipements	Conduit eau	Matériau gris en faible quantité en vrac avec fibres - Ensemble de tresses marron beige accessible -	Chaufferie - Vol 11 (chaufferie)	
P6	Conduits, canalisations et équipements	Conduit eau	Couche bitumineuse noire - bitumineux -	Chaufferie - Vol 11 (chaufferie)

Fraction Analysée	Technique analytique et date d'analyse	Résultat	Type d'amiante	Nb de préparations
Matériau compact gris en vrac hétérogène + peinture	META le 16/06/2016	Amiante non détecté	---	1

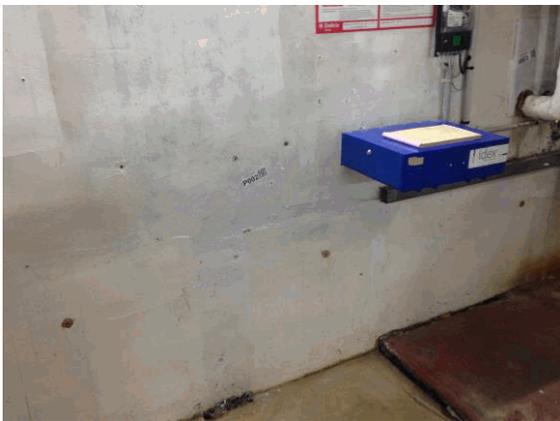
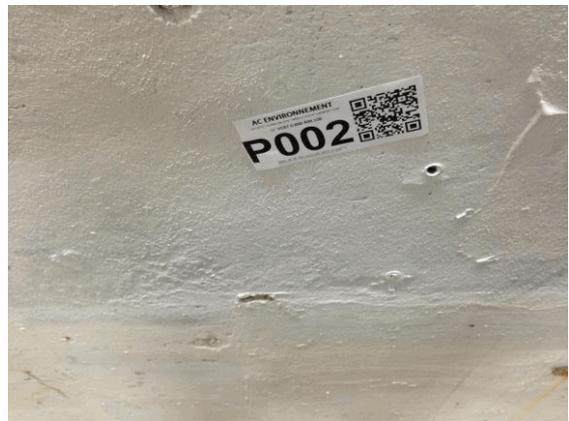
002HD000960 n°2 - 1 (P2)

Fraction Analysée	Technique analytique et date d'analyse	Résultat	Type d'amiante	Nb de préparations
Enduit gris en vrac + peinture	META le 16/06/2016	Amiante non détecté	---	1

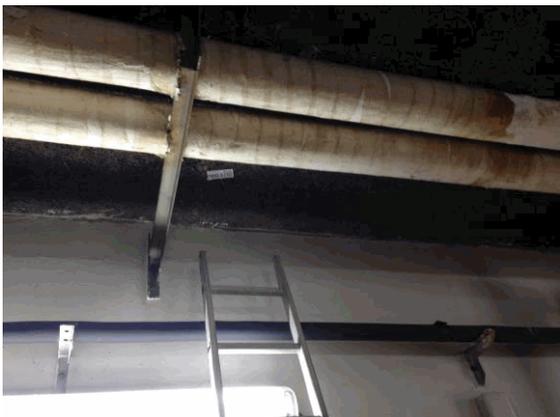
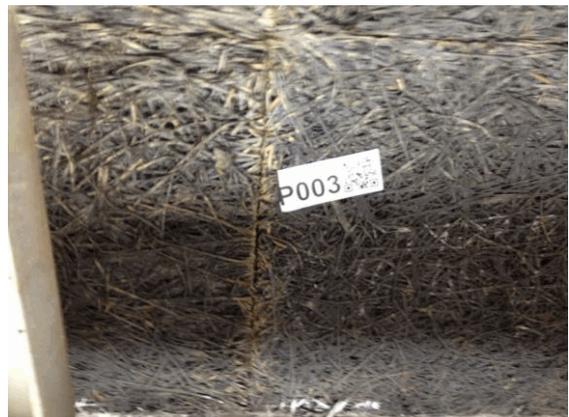
002HD000960 n°3 - 1 (P3)

Plan	Localisation	Composant	Partie composant	Descriptif de l'action menée				Laboratoire			Conclusion
				Réf action	Observation	Précision loc.	Ref photo	Ref Prél.	Descriptif	Résultat	
Chaufferie	Vol 11 (chaufferie)	Faux plafonds	colle jaune entre panneaux fibralith + matériaux pulvérulent gris	P3	Réalisation d'un prélèvement		002HD000960 n°3 - 1 - 002HD000960 n°3 - 2	P3	Bois en lamelles avec liant	Négatif	Négatif sur analyse

Fraction Analysée	Technique analytique et date d'analyse	Résultat	Type d'amiante	Nb de préparations
Bois en lamelles avec liant	META le 16/06/2016	Amiante non détecté	---	1

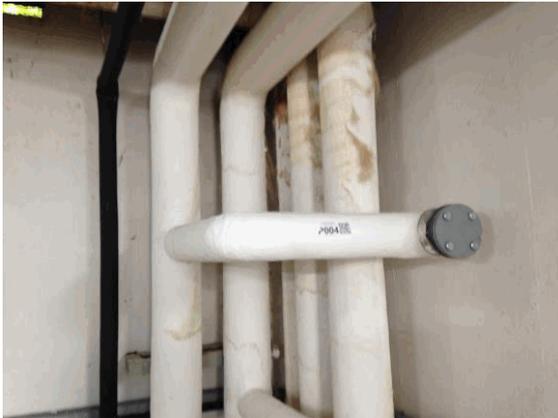
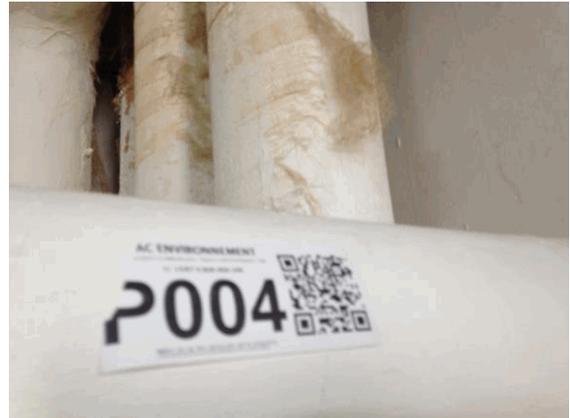
002HD000960 n°4 - 1 (P4)

Fraction Analysée	Technique analytique et date d'analyse	Résultat	Type d'amiante	Nb de préparations
Matériau fibreux orange + toile beige plâtrée en vrac + matériau plâtreux blanc	META le 16/06/2016	Amiante non détecté	---	1

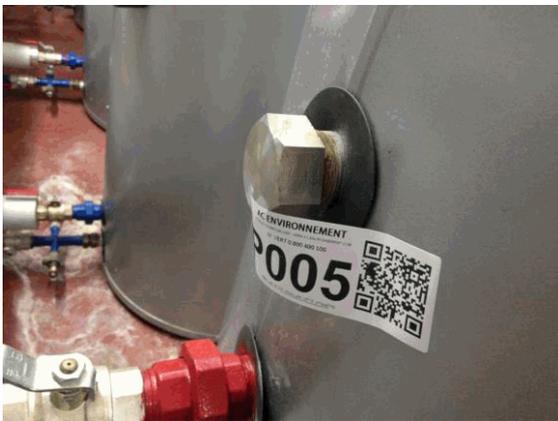
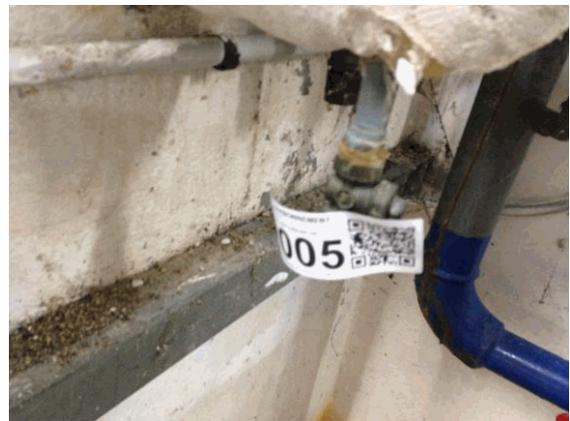
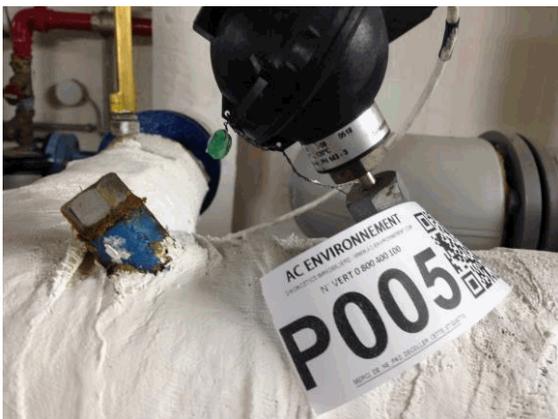
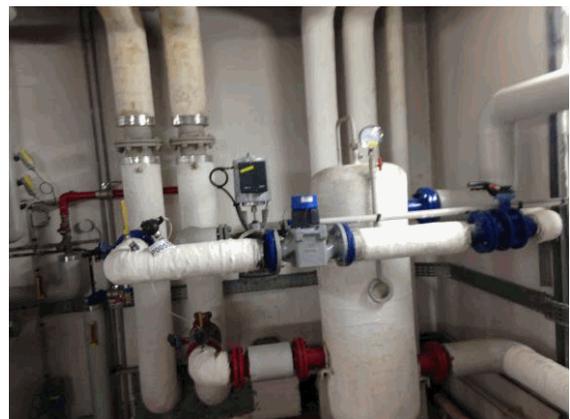
002HD000960 n°5 - 1 (P5)

Chaufferie	Vol 11 (chaufferie)	Conduit eau	Tresses	P5	Sondage et extension de la zone homogène du prélèvement P5	Ensemble de tresses marron beige accessible	002HD0009 60 n°5 - 1 - 002HD0009 60 n°5 - 2 - 002HD0009 60 n°5 - 3 - 002HD0009 60 n°5 - 4	P5	Matériau gris en faible quantité en vrac avec fibres	Négatif	Négatif sur analyse

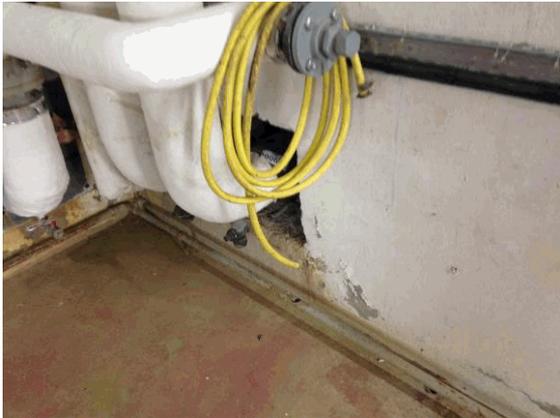
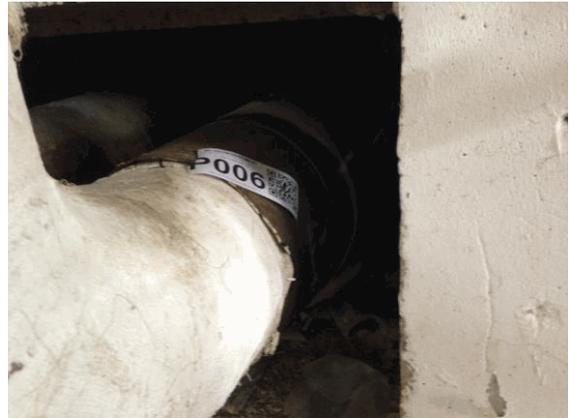
002HD000960 n°6 - 1 (P6)

Plan	Localisation	Composant	Partie composant	Descriptif de l'action menée				Laboratoire			Conclusion
				Réf action	Observation	Précision loc.	Ref photo	Ref Prél.	Descriptif	Résultat	
Chaufferie	Vol 11 (chaufferie)	Conduit eau	Tresses + joints	I2			I2 - 1				Prélèvement impossible de tresse ou joint inaccessible sur la tuyauterie (recouvert par calorifugeage) ou risque de perturber le fonctionnement en cas de prélèvement (fuite)
Chaufferie	Vol 11 (chaufferie)	Conduit	conduit extérieur à la chaufferie et enterré	I3			I3 - 1				Impossible de voir la nature des conduits
Chaufferie	Vol 11 (chaufferie)	Conduit eau	Calorifugeage	P6	Réalisation d'un prélèvement	bitumineux	002HD0009 60 n°6 - 1 - 002HD0009 60 n°6 - 2	P6	Couche bitumineuse noire	Négatif	Négatif sur analyse
Chaufferie	Vol 11 (chaufferie)	Conduit eau	Calorifugeage	P6	Sondage et extension de la zone homogène du prélèvement P6	bitumineux	002HD0009 60 n°6 - 1 - 002HD0009 60 n°6 - 2	P6	Couche bitumineuse noire	Négatif	Négatif sur analyse

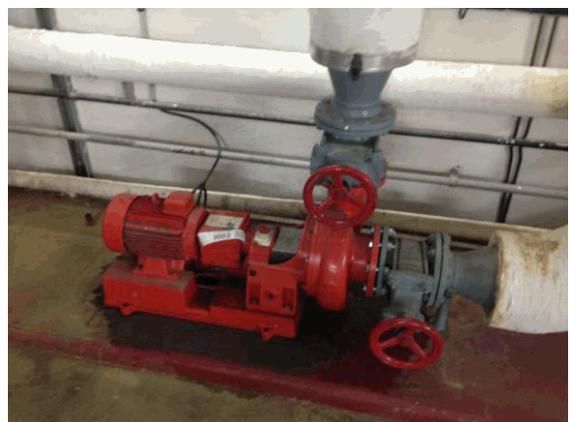
I2 - 1

Commentaire n°2 : Impossible de voir la nature des conduits sous les calorifugeages.

Ceux-ci doivent être retiré pour pouvoir voir la nature d conduits.
