Rapport de mission de repérage des matériaux et produits contenant de l'amiante avant travaux

Adresse :	ST NICOLAS "I"
CP - Ville :	53000 LAVAL
Référence client :	_0006500009_
Date du repérage :	15/12/2016
Désignation :	Bâtiment composé de 1 cage et de 8 étages

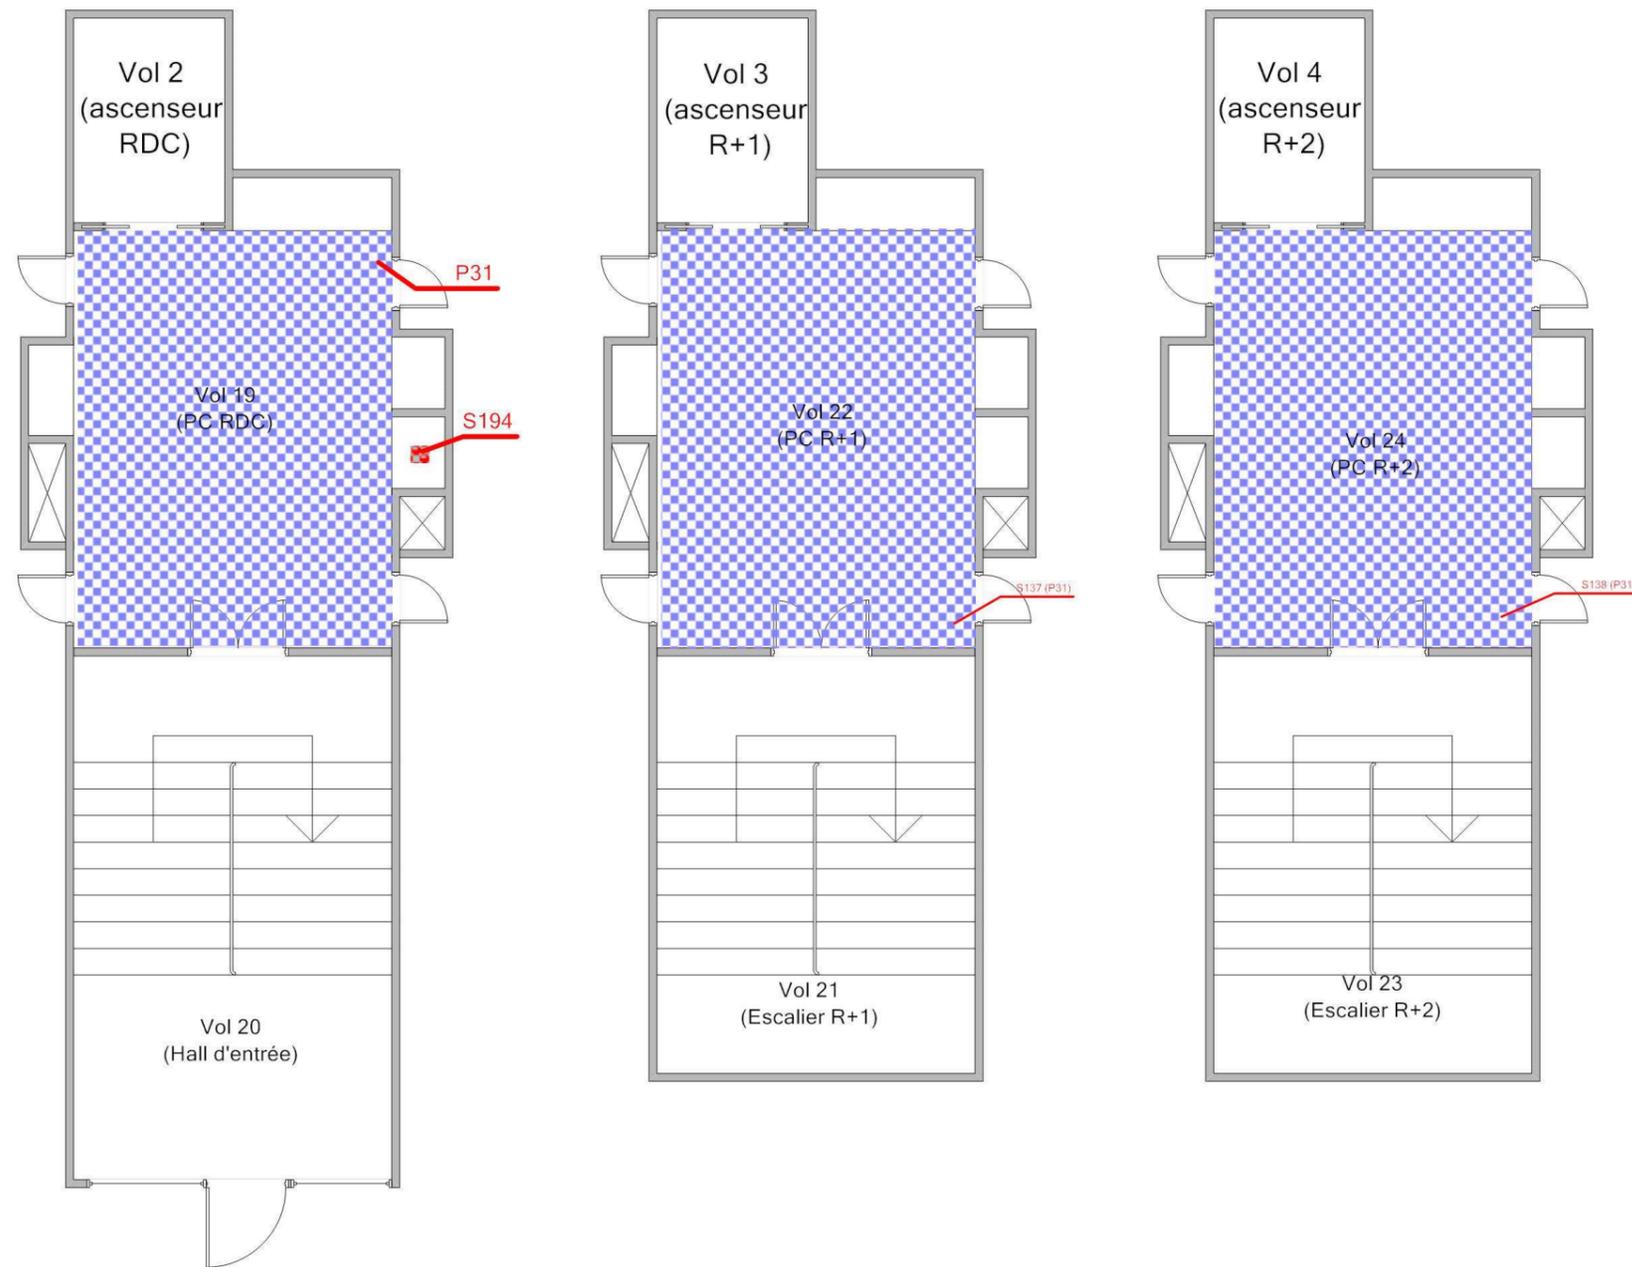
PC RDC / ETAGE 1/ ETAGE 2 - MPCA TOUTES CATÉGORIES CONFONDUES

P31 : Colles de carrelage
	S194: Conduit en fibres-ciment

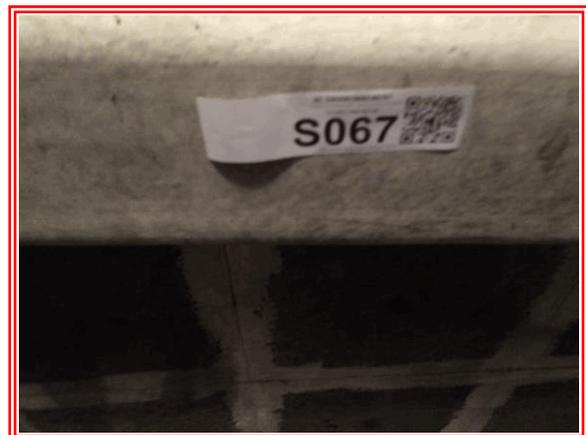
S67 - 1 (A67)

Vol 11 (Local commun 1)	Conduits, canalisations et équipements	Conduit air	Conduit en fibres-ciment	S67
Vol 14 (Local vo 1)	Conduits, canalisations et équipements	Vide ordure	Conduit en fibres-ciment	S68
Vol 16 (Local vo 2)	Conduits, canalisations et équipements	Vide ordure	Conduit en fibres-ciment	S69
Vol 19 (PC RDC)	Revêtement de sol	Revêtement de sol	Colles de carrelage	P31
Vol 22 (PC R+1)	Revêtement de sol	Revêtement de sol	Colles de carrelage	P31
Vol 24 (PC R+2)	Revêtement de sol	Revêtement de sol	Colles de carrelage	P31
Vol 26 (PC R+3)	Revêtement de sol	Revêtement de sol	Colles de carrelage	P31
Vol 28 (PC R+4)	Revêtement de sol	Revêtement de sol	Colles de carrelage	P31
Vol 36 (PC R+5)	Revêtement de sol	Revêtement de sol	Colles de carrelage	P31
Vol 31 (PC R+6)	Revêtement de sol	Revêtement de sol	Colles de carrelage	P31
Vol 33 (PC R+7)	Revêtement de sol	Revêtement de sol	Colles de carrelage	P31

Sous sol	Vol 11 (Local commun 1)	Conduit air	Conduit en fibres-ciment	S67	Réalisation d'un sondage		S67 - 1				Présence sur jugement personnel de l'opérateur de repérage

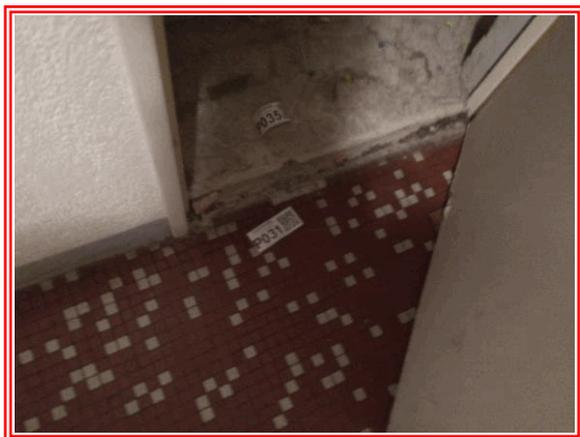
002HD000962-1 n°31 - 1 (P31)

Vol 35 (PC R+8)	Revêtement de sol	Revêtement de sol	Colles de carrelage	P31
Vol 19 (PC RDC)	Conduits, canalisations et équipements	Conduit air	Conduit en fibres-ciment	S194
Vol 38 (Masse)	Conduits, canalisations et équipements	Conduit air	Conduit en fibres-ciment	S195
Vol 40 (Pignon 1)	Façades	Bardages	Joint entre élément préfabriqué	P50
Vol 41 (Façade 2)	Façades	Bardages	Joint entre élément préfabriqué	P50
Vol 42 (Pignon 2)	Façades	Bardages	Joint entre élément préfabriqué	P50

Dans les Bâtiments I / K / P / R, les colles de carrelage (petits carreaux) dans les parties communes des étages sont revenues amiantés. En revanche dans le bâtiment J, les 2 prélèvements de colle de carrelage réalisés sont revenus non amiantés (Prélèvements P21 et P28 du rapport 002HD000963-1). Ayant 4 colles de carrelage amiantés sur les 5 Bâtiments, des prélèvements complémentaires peuvent être réalisés sur la colle de carrelage du Bâtiment 10 afin de confirmer ou non les premiers résultats obtenus ou à défaut considérer la colle de carrelage du bâtiment 10 comme amianté. - Commentaire n°1 : Diagnostic avant travaux ascenseur :
