Rapport de mission de repérage des matériaux et produits contenant de l'amiante avant travaux

Adresse :	ST NICOLAS "J"
CP - Ville :	53000 LAVAL
Référence client :	_0006500010_
Date du repérage :	21/11/2016
Désignation :	Bâtiment composé de 1 cage et de 7 étages

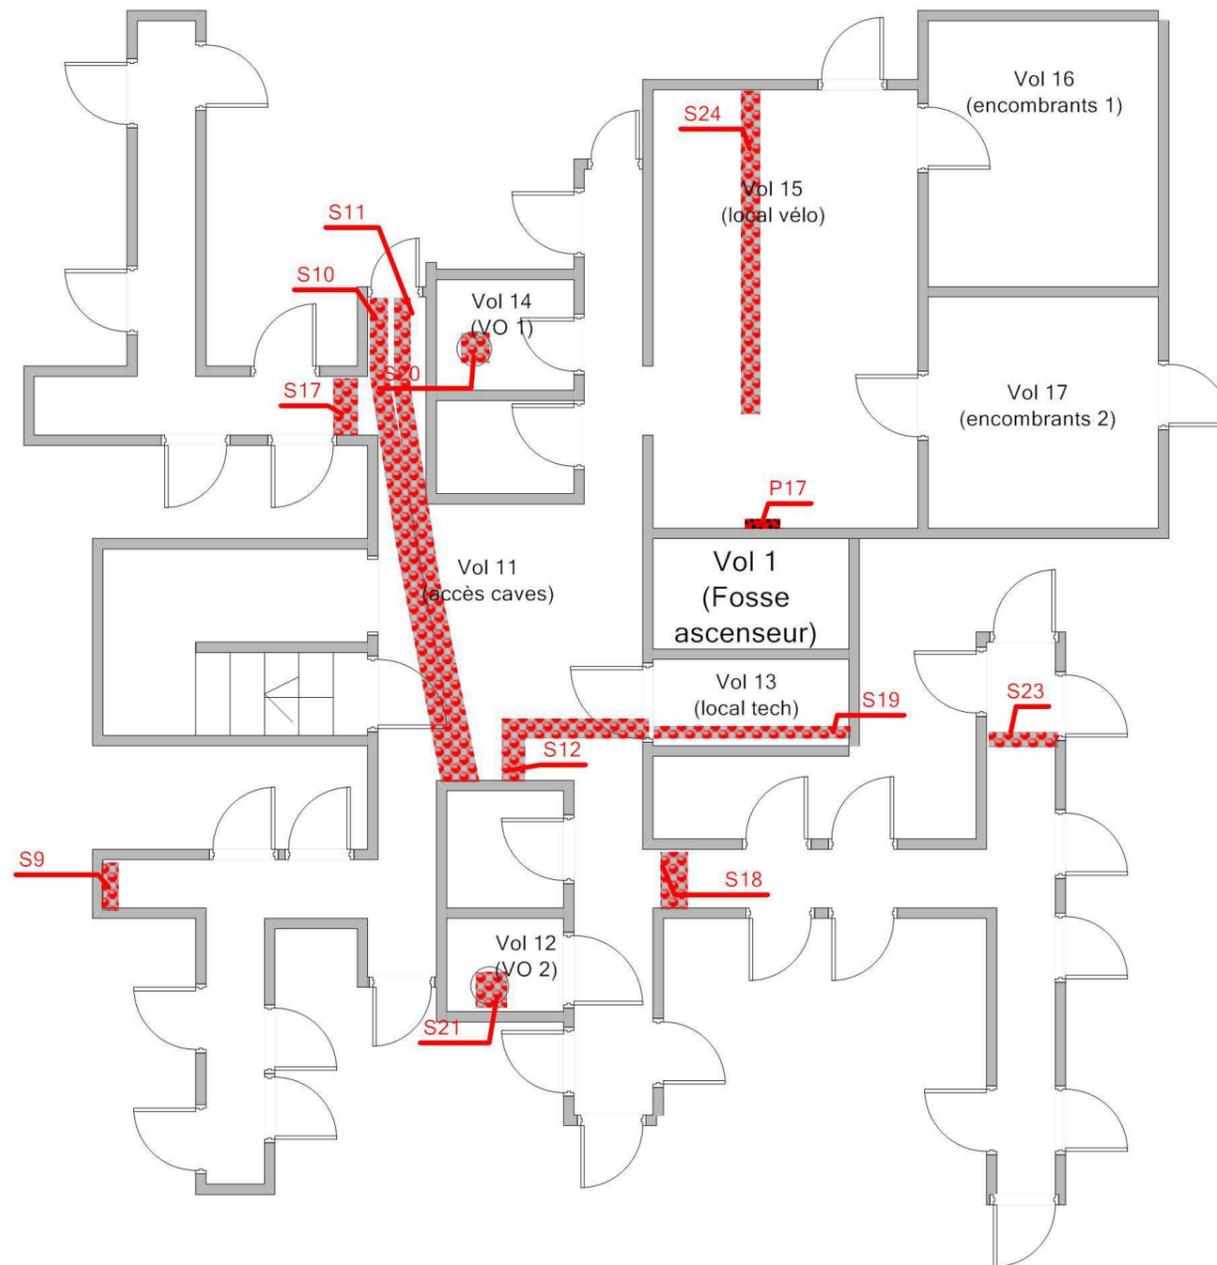
SOUS SOL - MPCA CONDUITS, CANALISATIONS ET ÉQUIPEMENTS

S23: Conduit en fibres-ciment
	S24: Conduit en fibres-ciment
	S9: Conduit en fibres-ciment
	S20: Conduit en fibres-ciment
	S21: Conduit en fibres-ciment
	S12: Conduit en fibres-ciment
	S10: Conduit en fibres-ciment
	S17: Conduit en fibres-ciment
	S18: Conduit en fibres-ciment
	S11: Conduit en fibres-ciment
	P17 : Conduit (pénétration EU dans sol)
	S19: Conduit en fibres-ciment

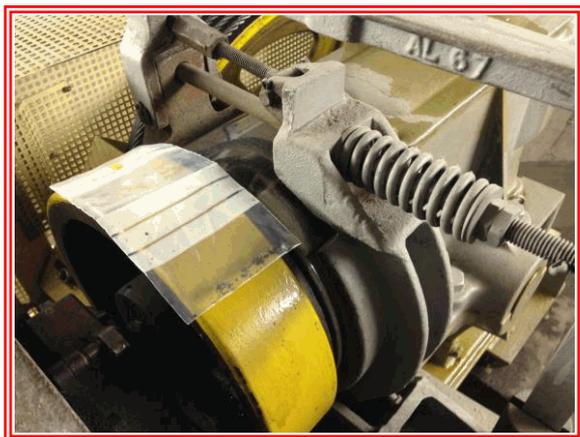
S3 - 1 (A3)

Localisation	Catégorie	Composant	Partie de composant	Sur avis / réf pré.
Vol 10 (Machinerie ascenseur)	Ascenseurs et monte charges	Machinerie	Frein	S3
Vol 11 (accès caves)	Conduits, canalisations et équipements	Conduit air	Conduit en fibres-ciment	S9
Vol 11 (accès caves)	Conduits, canalisations et équipements	Conduit air	Conduit en fibres-ciment	S10
Vol 11 (accès caves)	Conduits, canalisations et équipements	Conduit air	Conduit en fibres-ciment	S11
Vol 11 (accès caves)	Conduits, canalisations et équipements	Conduit air	Conduit en fibres-ciment	S12
Vol 11 (accès caves)	Conduits, canalisations et équipements	Conduit air	Conduit en fibres-ciment	S17
Vol 11 (accès caves)	Conduits, canalisations et équipements	Conduit air	Conduit en fibres-ciment	S18
Vol 13 (local tech)	Conduits, canalisations et équipements	Conduit air	Conduit en fibres-ciment	S19
Vol 14 (VO 1)	Conduits, canalisations et équipements	Vide ordure	Conduit en fibres-ciment	S20
