Rapport de mission de repérage des matériaux et produits contenant de l'amiante avant travaux

| Adresse : | 21 RUE VICTOR - ST NICOLAS 1 |
| CP - Ville : | 53000 LAVAL |
| Désignation : | Appartement n° 373 de type 4 situé au 06 ème étage |

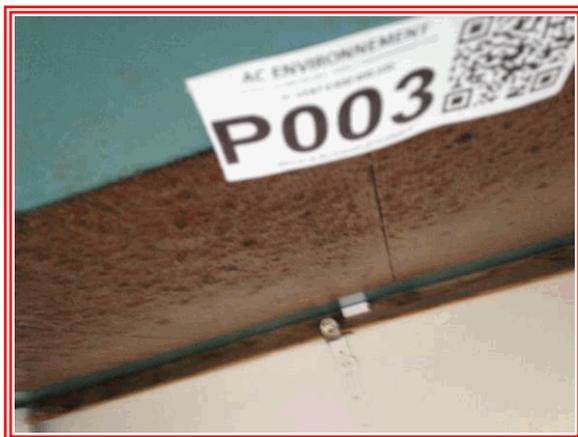
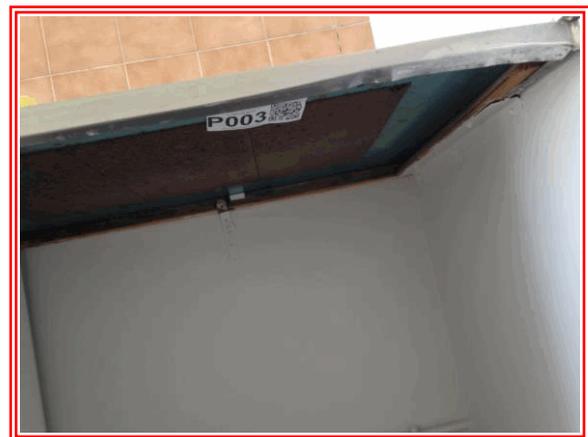
002HD001521 n°3 - 1 (P3)

| Localisation | Catégorie | Composant | Partie de composant | Sur avis / réf pré. |
|---|--|---|--|---|
| Vol 5 (Cuisine) | Equipements divers et accessoires | Evier | Tampon bitumineux | P3 |

| Plan | Localisation | Composant | Partie composant | Descriptif de l'action menée | | | | Laboratoire | | | Conclusion |
|---|---|---|---|---|--|---|--|---|---|---|--|
| Appartement n°373 | Vol 5 (Cuisine) | Evier | Tampon bitumineux | P3 | Réalisation d'un prélèvement | | 002HD0015 21 n°3 - 1 - 002HD0015 21 n°3 - 2 | P3 | Matériau bitumineux noir | Positif | Présence sur analyse |
| Appartement n°373 | Vol 5 (Cuisine) | Evier | Tampon bitumineux | P3 | Sondage et extension de la zone homogène du prélèvement P3 | | 002HD0015 21 n°3 - 1 - 002HD0015 21 n°3 - 2 | P3 | Matériau bitumineux noir | Positif | Présence sur analyse |

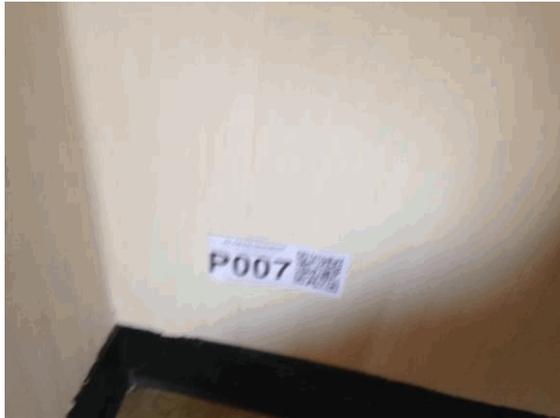
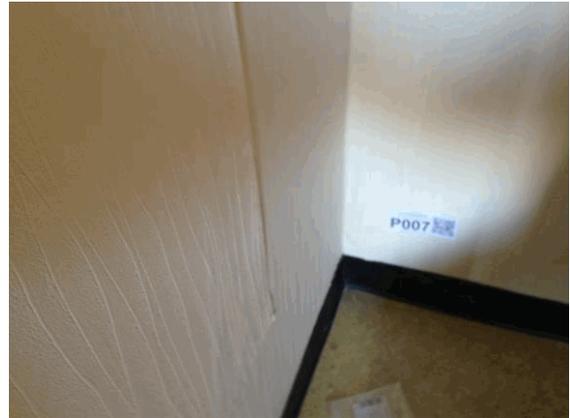
002HD001521 n°7 - 1 (P7)

| Plan | Localisation | Composant | Partie composant | Descriptif de l'action menée | | | | Laboratoire | | | Conclusion |
|---|--|---|--|---|--|---|--|---|--|---|---|
| Appartement n°373 | Vol 7 (W.C) | Murs et cloisons | Enduit ciment (Porteur pièces humides) | P7 | Réalisation d'un prélèvement | | 002HD0015 21 n°7 - 1 - 002HD0015 21 n°7 - 2 | P7 | Enduit plâtreux blanc en vrac + peintures multiples non séparable | Négatif | Négatif sur analyse |
| Appartement n°373 | Vol 7 (W.C) - Vol 6 (SDB) - Vol 5 (Cuisine) | Murs et cloisons | Enduit ciment (Porteur pièces humides) | P7 - S15 - S16 | Sondage et extension de la zone homogène du prélèvement P7 | | 002HD0015 21 n°7 - 1 - 002HD0015 21 n°7 - 2 | P7 | Enduit plâtreux blanc en vrac + peintures multiples non séparable | Négatif | Négatif sur analyse |

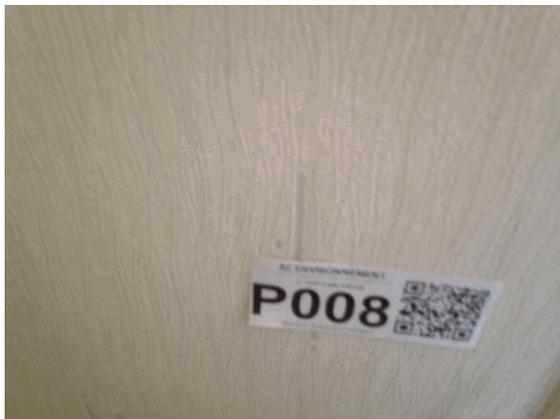
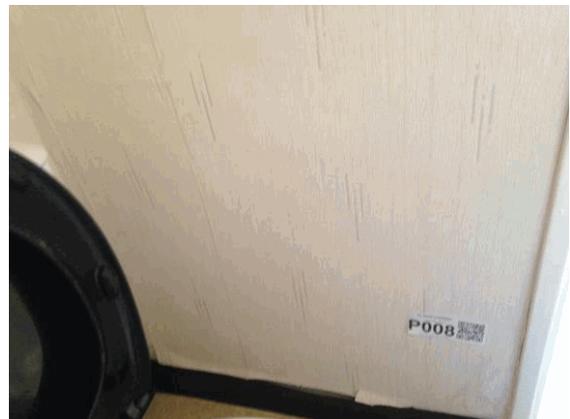
002HD001521 n°8 - 1 (P8)

| Plan | Localisation | Composant | Partie composant | Descriptif de l'action menée | | | | Laboratoire | | | Conclusion |
|---|--|---|--|---|--|---|--|---|--|---|---|
| Appartement n°373 | Vol 7 (W.C) | Murs et cloisons | Enduit plâtre (Cloison pièces humides) | P8 | Réalisation d'un prélèvement | | 002HD0015 21 n°8 - 1 - 002HD0015 21 n°8 - 2 | P8 | Enduit plâtreux blanc en vrac + peinture non séparable | Négatif | Négatif sur analyse |
| Appartement n°373 | Vol 7 (W.C) - Vol 6 (SDB) - Vol 5 (Cuisine) | Murs et cloisons | Enduit plâtre (Cloison pièces humides) | P8 - S17 - S18 | Sondage et extension de la zone homogène du prélèvement P8 | | 002HD0015 21 n°8 - 1 - 002HD0015 21 n°8 - 2 | P8 | Enduit plâtreux blanc en vrac + peinture non séparable | Négatif | Négatif sur analyse |

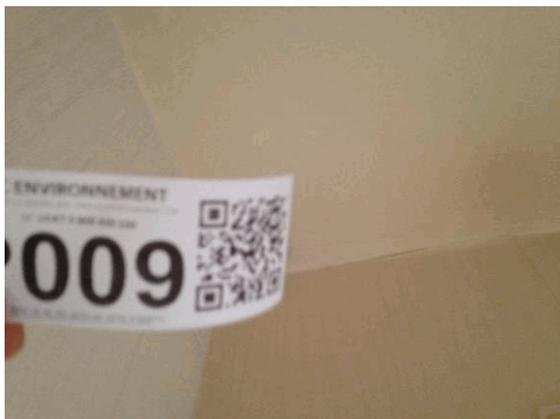
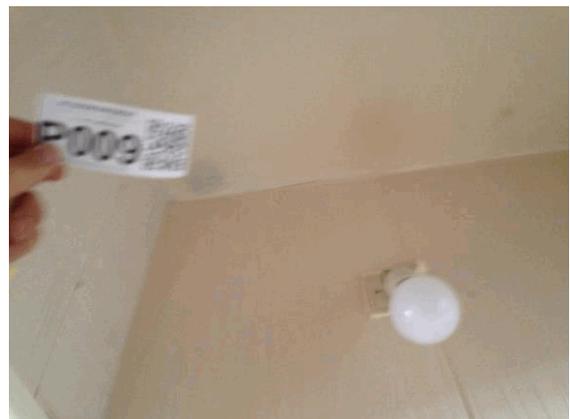
002HD001521 n°9 - 1 (P9)

| Plan | Localisation | Composant | Partie composant | Descriptif de l'action menée | | | | Laboratoire | | | Conclusion |
|---|--|---|--|---|--|---|--|---|--|---|---|
| Appartement n°373 | Vol 7 (W.C) | Plafonds | Enduit plâtre (Plafond pièces humides) | P9 | Réalisation d'un prélèvement | | 002HD0015 21 n°9 - 1 - 002HD0015 21 n°9 - 2 | P9 | Enduit plâtreux blanc en vrac + matériau gris en faible quantité non séparable + peintures multiples non séparable | Négatif | Négatif sur analyse |

| Plan | Localisation | Composant | Partie composant | Descriptif de l'action menée | | | | Laboratoire | | | Conclusion |
|---|---|---|--|---|--|---|--|---|--|---|---|
| Appartement n°373 | Vol 5 (Cuisine) - Vol 6 (SDB) | Plafonds | Enduit plâtre (Plafond pièces humides) | S19 - S20 | Sondage et extension de la zone homogène du prélèvement P9 | | 002HD0015 21 n°9 - 1 - 002HD0015 21 n°9 - 2 | P9 | Enduit plâtreux blanc en vrac + matériau gris en faible quantité non séparable + peintures multiples non séparable | Négatif | Négatif sur analyse |

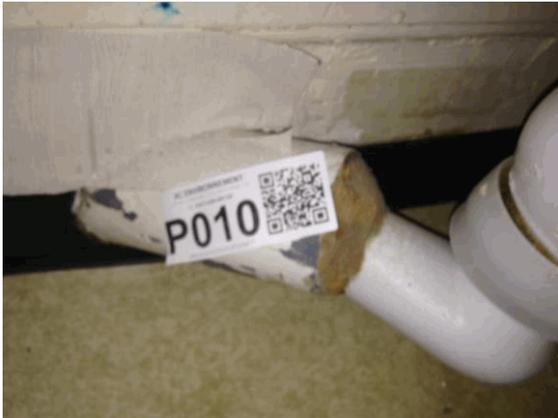
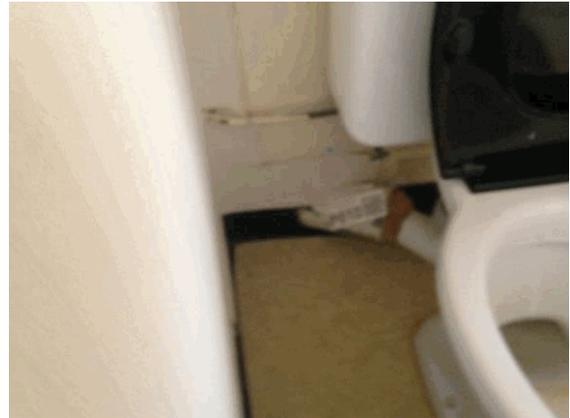
002HD001521 n°10 - 1 (P10)

| Plan | Localisation | Composant | Partie composant | Descriptif de l'action menée | | | | Laboratoire | | | Conclusion |
|---|---|---|---|---|---|---|---|---|---|---|--|
| Appartement n°373 | Vol 7 (W.C) | Conduit eau | Joint entre éléments (mastic dur beige) | P10 | Réalisation d'un prélèvement | | 002HD0015 21 n°10 - 1 - 002HD0015 21 n°10 - 2 | P10 | Matériau mou beige avec poussières | Négatif | Négatif sur analyse |

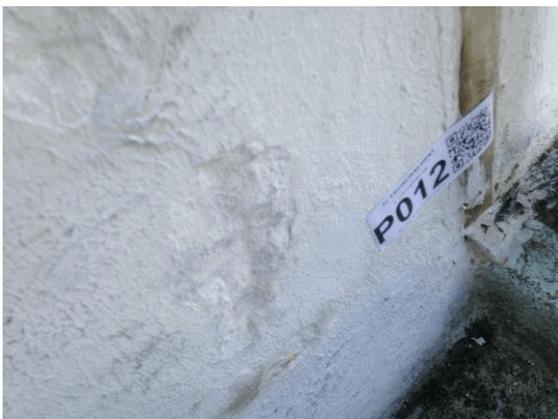
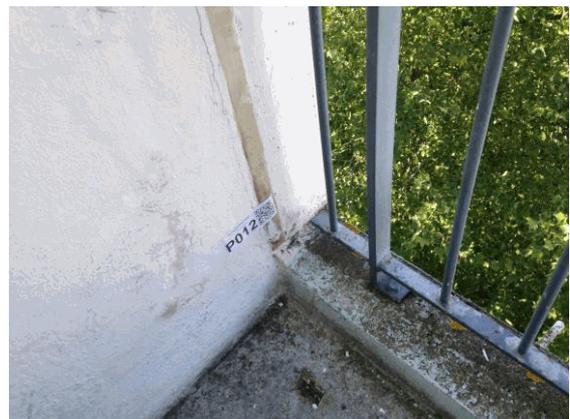
002HD001521 n°12 - 1 (P12)

| Plan | Localisation | Composant | Partie composant | Descriptif de l'action menée | | | | Laboratoire | | | Conclusion |
|---|---|---|---|---|---|---|---|---|---|---|---|
| Appartement n°373 | Vol 12 (Balcon) | Murs | Joint de dilatation gris visible balcon | P12 | Réalisation d'un prélèvement | | 002HD0015 21 n°12 - 1 - 002HD0015 21 n°12 - 2 | P12 | Matériau souple beige avec poussières + peintures multiples non séparable | Négatif | Négatif sur analyse |

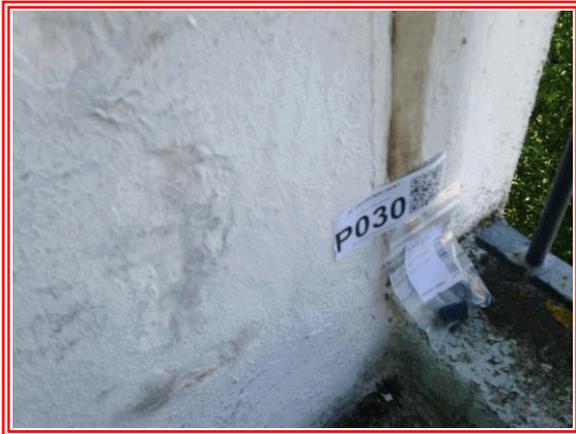
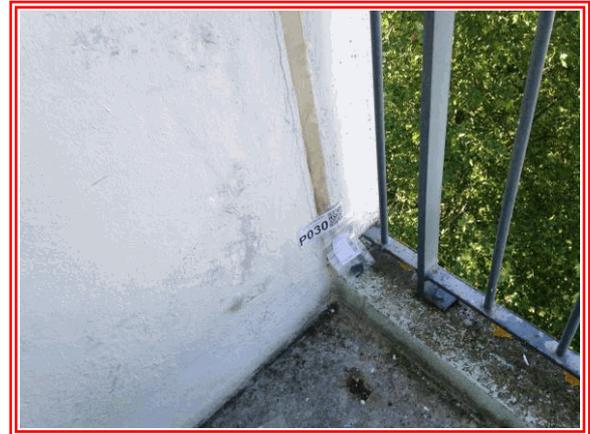
002HD001521 n°30 - 1 (P30)

| Localisation | Catégorie | Composant | Partie de composant | Sur avis / réf pré. |
|---|--|---|--|---|
| Vol 12 (Balcon) | Façades | Murs | Joint de dilatation noir (non visible) | P30 |

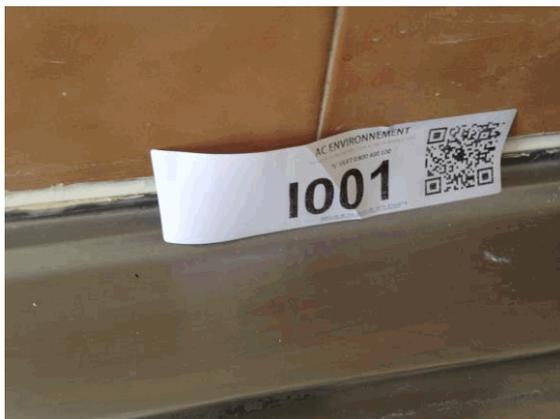
| Plan | Localisation | Composant | Partie composant | Descriptif de l'action menée | | | | Laboratoire | | | Conclusion |
|---|---|---|---|---|--|---|--|---|---|---|--|
| Appartement n°373 | Vol 5 (Cuisine) | Evier / baignoire | Mastic étanchéité | I1 | | | I1 - 1 | | | | Aucun prélèvement réalisé à la demande du client sur l'ensemble des mastics des appareils sanitaires et équipements divers |

| Plan | Localisation | Composant | Partie composant | Descriptif de l'action menée | | | | Laboratoire | | | Conclusion |
|---|---|---|---|---|---|---|---|---|---|---|--|
| Appartement n°373 | Vol 6 (SDB) | Evier / baignoire | Mastic étanchéité | I1 | | | I1 - 1 | | | | Aucun prélèvement réalisé à la demande du client sur l'ensemble des mastics des appareils sanitaires et équipements divers |

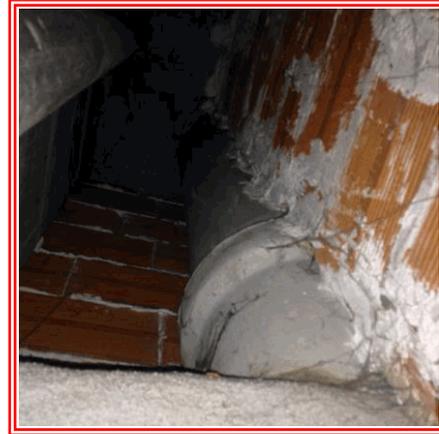
| Localisation | Catégorie | Composant | Partie de composant | Sur avis / réf pré. |
|---|--|---|--|---|
| Vol 5 (Cuisine) | Conduits, canalisations et équipements | Vide ordure | Conduit en fibres-ciment | S5 |

| Plan | Localisation | Composant | Partie composant | Descriptif de l'action menée | | | | Laboratoire | | | Conclusion |
|---|---|---|---|---|---|---|---|---|---|---|--|
| Appartement n°373 | Vol 5 (Cuisine) | Vide ordure | Conduit en fibres-ciment | S5 | Réalisation d'un sondage | | S5 - 1 | | | | Présence sur jugement personnel de l'opérateur de repérage |

| Référence | Localisation | Action |
|---|--|---|
| S5 - 1 (A5) | Appartement n°373 - Vol 5 (Cuisine) | Présence sur décision de l'opérateur de repérage |
