Rapport de mission de repérage des matériaux et produits contenant de l'amiante avant travaux

Examen réalisé conformément à l'application du décret n°2011-629 du 3 juin 2011 modifiant le Code du travail relatif à la protection contre les risques sanitaires liés à une exposition à l'amiante dans les immeubles bâtis, à l'arrêté du 26 juin 2013 relatif au repérage des matériaux et produits de la liste C contenant de l'amiante et au contenu du rapport de repérage, à la norme NF 46-020 et ses annexes.

Adresse :	ST NICOLAS "K"
CP - Ville :	53000 LAVAL
Référence client :	_0006500011_
Date du repérage :	14/12/2016
Désignation :	Bâtiment composé de 1 cage et de 8 étages

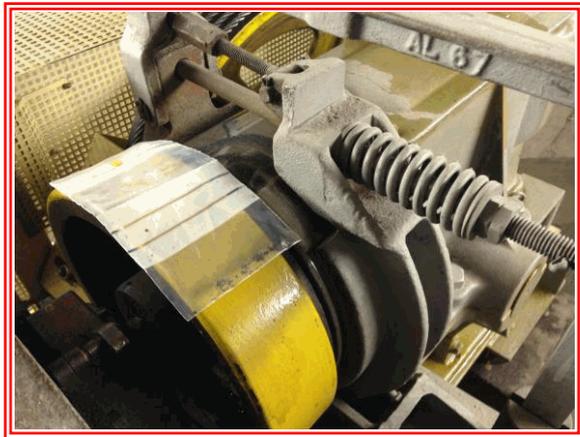
S3 - 1 (A3)

Localisation	Catégorie	Composant	Partie de composant	Sur avis / réf pré.
Vol 10 (machinerie ascenseur)	Ascenseurs et monte charges	Machinerie	Frein	S3

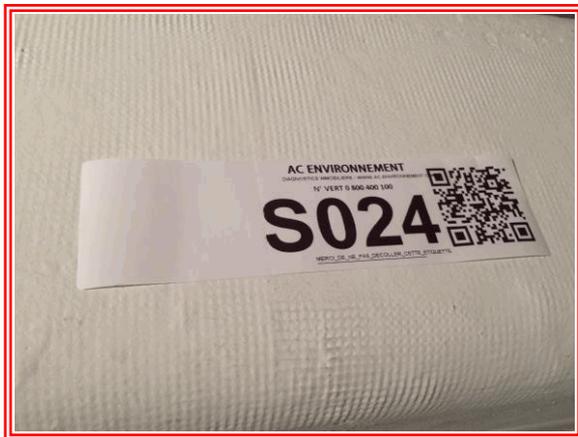
S24 - 1 (A24)

Vol 12 (PC RDC)	Conduits, canalisations et équipements	Conduit air	Conduit en fibres-ciment	S24
Vol 12 (PC RDC)	Conduits, canalisations et équipements	Conduit air	Conduit en fibres-ciment	S25
Vol 16 (Local technique)	Conduits, canalisations et équipements	Conduit air	Conduit en fibres-ciment	S26
Vol 12 (PC RDC)	Conduits, canalisations et équipements	Conduit air	Conduit en fibres-ciment	S27
Vol 14 (Local vo 2)	Conduits, canalisations et équipements	Conduit air	Conduit en fibres-ciment	S28
Vol 17 (Local à velo)	Conduits, canalisations et équipements	Conduit air	Conduit en fibres-ciment	S29
Vol 12 (PC RDC)	Conduits, canalisations et équipements	Conduit air	Conduit en fibres-ciment	S30
Vol 14 (Local vo 2)	Conduits, canalisations et équipements	Vide ordure	Conduit en fibres-ciment	S32
Vol 12 (PC RDC)	Conduits, canalisations et équipements	Conduit air	Conduit en fibres-ciment	S33
Vol 18 (DGT RDC)	Revêtement de sol	Revêtement de sol	Colles de carrelage	P22

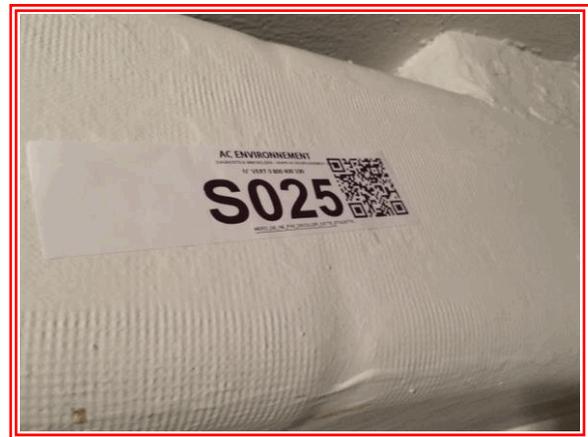
S25 - 1 (A25)

Sous sol	Vol 12 (PC RDC)	Conduit air	Conduit en fibres-ciment	S25	Réalisation d'un sondage		S25 - 1				Présence sur jugement personnel de l'opérateur de repérage
Sous sol	Vol 12 (PC RDC)	Conduit air	Conduit en fibres-ciment	S25	Sondage et extension de la zone homogène du sondage S25		S25 - 1				Présence sur jugement personnel de l'opérateur de repérage
Sous sol	Vol 16 (Local technique)	Conduit air	Conduit en fibres-ciment	S26	Réalisation d'un sondage		S26 - 1				Présence sur jugement personnel de l'opérateur de repérage

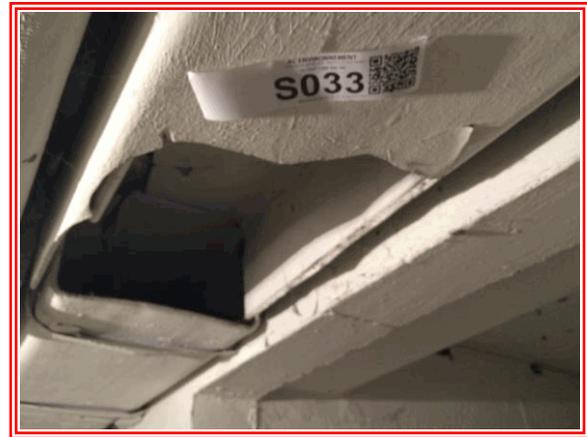
S33 - 1 (A33)

Sous sol	Vol 12 (PC RDC)	Conduit air	Conduit en fibres-ciment	S33	Réalisation d'un sondage		S33 - 1				Présence sur document
PC RDC / ETAGE 1 / ETAGE 2	Vol 18 (DGT RDC)	Conduit eau	Calorifugeage	P27	Réalisation d'un prélèvement	mousse noire + colle jaune	002HD0009 68-1 n°27 - 1 - 002HD0009 68-1 n°27 - 2	P27	Matériau marron en mousse	Négatif	Négatif sur analyse

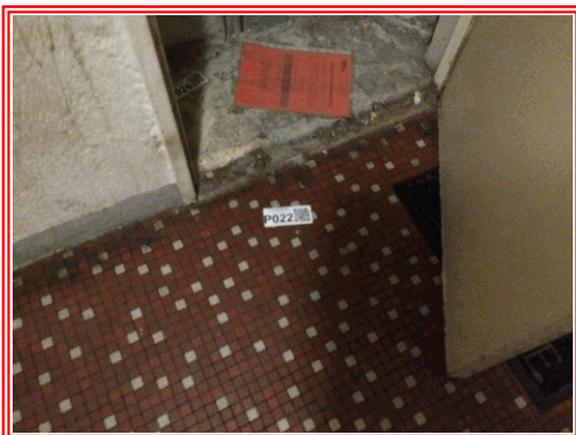
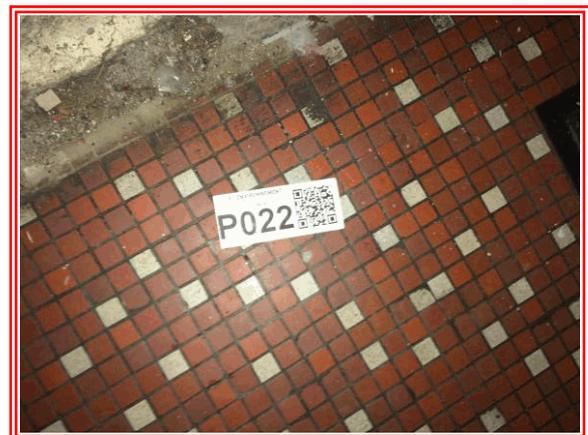
002HD000968-1 n°22 - 1 (P22)

Vol 21 (DGT R+1)	Revêtement de sol	Revêtement de sol	Colles de carrelage	P22
Vol 22 (DGT R+2)	Revêtement de sol	Revêtement de sol	Colles de carrelage	P22
Vol 25 (DGT R+3)	Revêtement de sol	Revêtement de sol	Colles de carrelage	P22
Vol 27 (DGT R+4)	Revêtement de sol	Revêtement de sol	Colles de carrelage	P22
Vol 29 (DGT R+5)	Revêtement de sol	Revêtement de sol	Colles de carrelage	P22
Vol 31 (DGT R+6)	Revêtement de sol	Revêtement de sol	Colles de carrelage	P22
Vol 33 (DGT R+7)	Revêtement de sol	Revêtement de sol	Colles de carrelage	P22
Vol 35 (DGT R+8)	Revêtement de sol	Revêtement de sol	Colles de carrelage	P22
Vol 35 (DGT R+8)	Conduits, canalisations et équipements	Conduit air	Conduit en fibres-ciment	S159
Vol 18 (DGT RDC)	Conduits, canalisations et équipements	Conduit air	Conduit en fibres-ciment	S160
Vol 37 (Masse)	Conduits, canalisations et équipements	Conduit air	Conduit en fibres-ciment	S161
Vol 39 (Pignon 1)	Façades	Murs	Joint et dilatation entre élément préfabriqué	P35

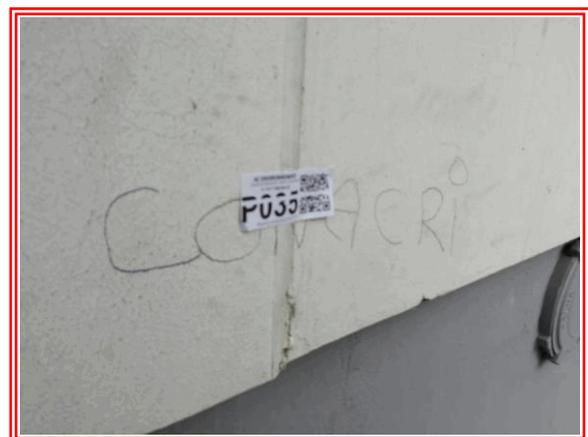
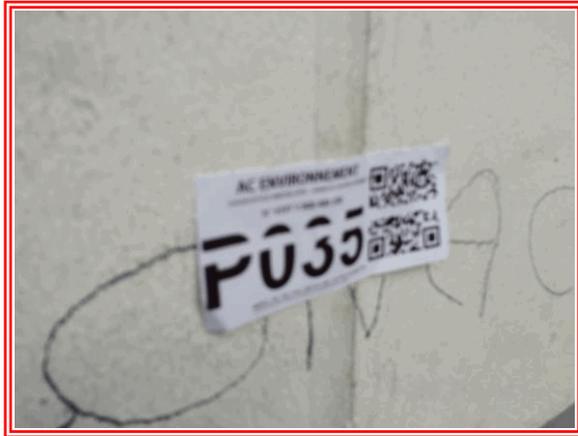
002HD000968-1 n°35 - 1 (P35)

Vol 41 (Pignon 2)	Façades	Murs	Joint et dilatation entre élément préfabriqué	P35
