## Rapport de mission de repérage des matériaux et produits contenant de l'amiante avant travaux

| Adresse : | ST NICOLAS "M" |
| CP - Ville : | 53000 LAVAL |
| Désignation : | Bâtiment composé de 2 cages et de 3 étages |

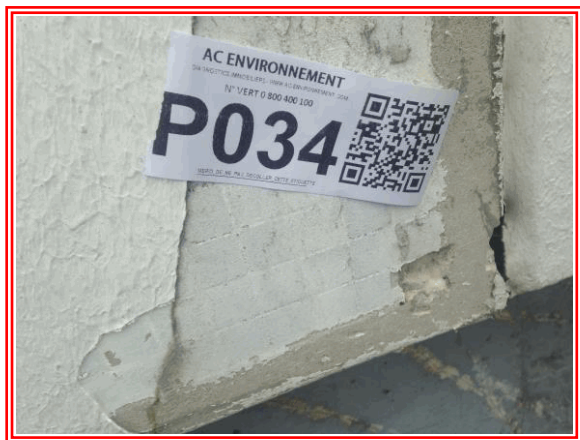
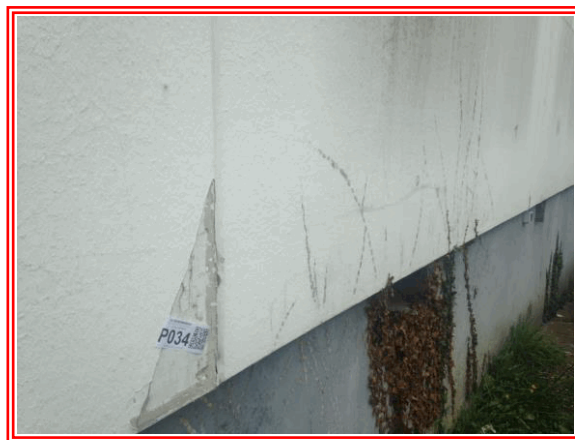
002HD000991 n°34 - 2 (P34)

| Localisation | Catégorie | Composant | Partie de composant | Sur avis / réf pré. |
|---|---|---|---|---|
| Vol 23 (Façade avant) | Façades | Murs | Enduits + colle de faïence sous revêtement plastique épais blanc | P34 |
| Vol 25 (Façade arrière) | Façades | Murs | Enduits + colle de faïence sous revêtement plastique épais blanc | P34 |

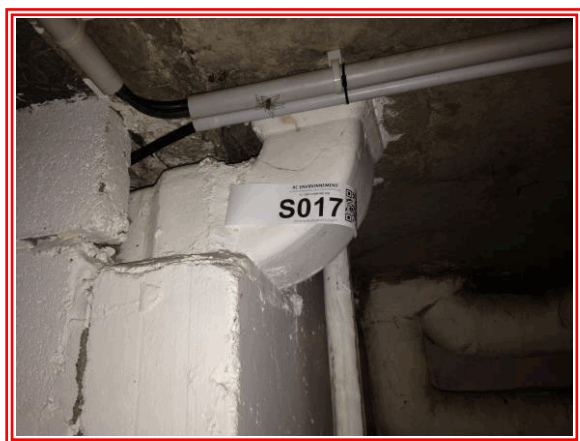
S17 - 1 (A17)

| Localisation | Catégorie | Composant | Partie de composant | Sur avis / réf pré. |
|---|---|---|---|---|
| Vol 9 (PC sous-sol) | Conduits, canalisations et équipements | Conduit air | Conduit en fibres-ciment | S17 |

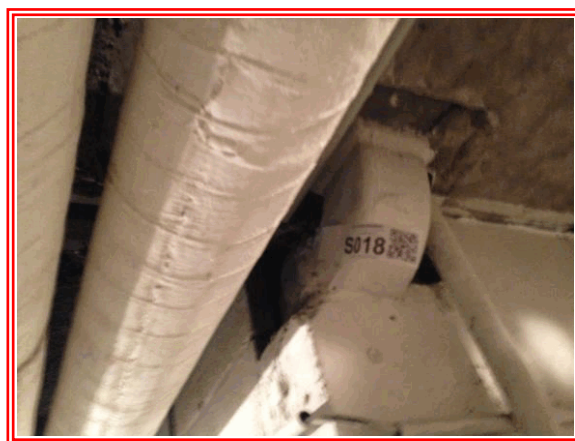
S18 - 1 (A18)

| Localisation | Catégorie | Composant | Partie de composant | Sur avis / réf pré. |
|---|---|---|---|---|
| Vol 4 (PC Sous-sol) | Conduits, canalisations et équipements | Conduit air | Conduit en fibres-ciment | S18 |

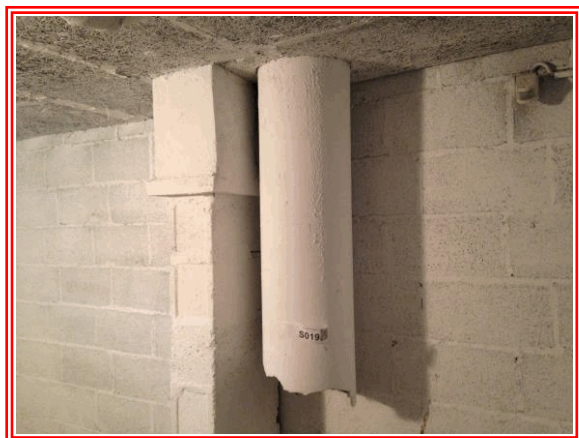
S19 - 1 (A19)

| Localisation | Catégorie | Composant | Partie de composant | Sur avis / réf pré. |
|---|---|---|---|---|
| Vol 6 (local V.O 3) | Conduits, canalisations et équipements | Vide ordure | Conduit en fibres-ciment | S19 |

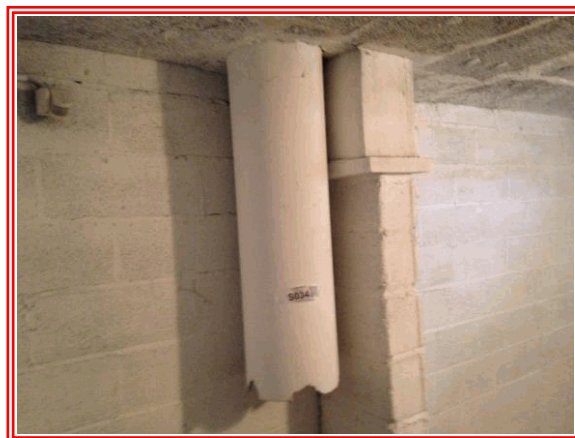
S34 - 1 (A34)

| Localisation | Catégorie | Composant | Partie de composant | Sur avis / réf pré. |
|---|---|---|---|---|
| Vol 7 (local V.O 4) | Conduits, canalisations et équipements | Conduit air | Conduit en fibres-ciment | S34 |

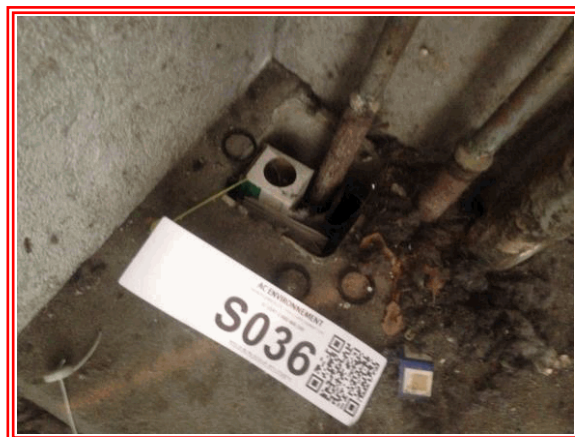
S36 - 1 (A36)

| Localisation | Catégorie | Composant | Partie de composant | Sur avis / réf pré. |
|---|---|---|---|---|
| Vol 15 (PC RDC) | Conduits, canalisations et équipements | Conduit air | Conduit en fibres-ciment | S36 |

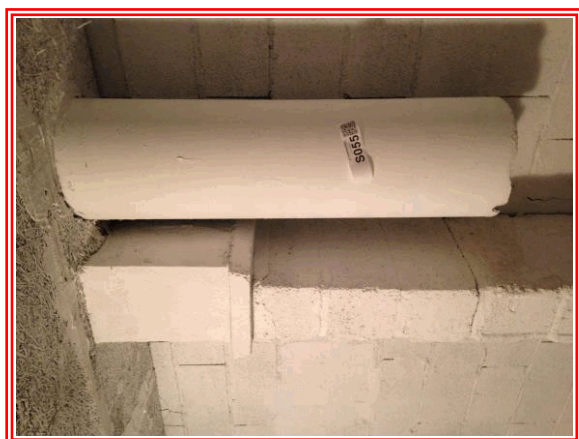
S55 - 1 (A55)

| Localisation | Catégorie | Composant | Partie de composant | Sur avis / réf pré. |
|---|---|---|---|---|
| Vol 1 (local V.O 1) | Conduits, canalisations et équipements | Vide ordure | Conduit en fibres-ciment | S55 |

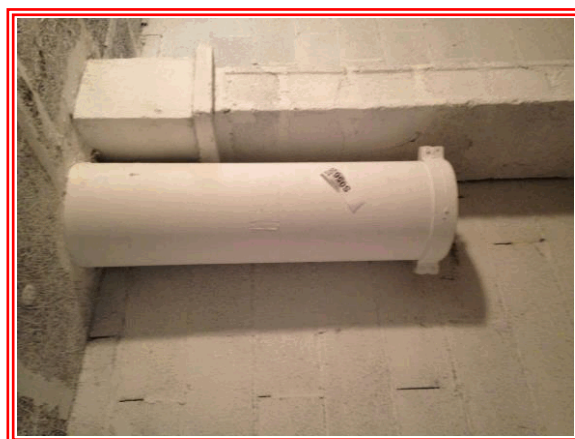
S56 - 1 (A56)

| Localisation | Catégorie | Composant | Partie de composant | Sur avis / réf pré. |
|---|---|---|---|---|
| Vol 2 (local V.O 2) | Conduits, canalisations et équipements | Vide ordure | Conduit en fibres-ciment | S56 |

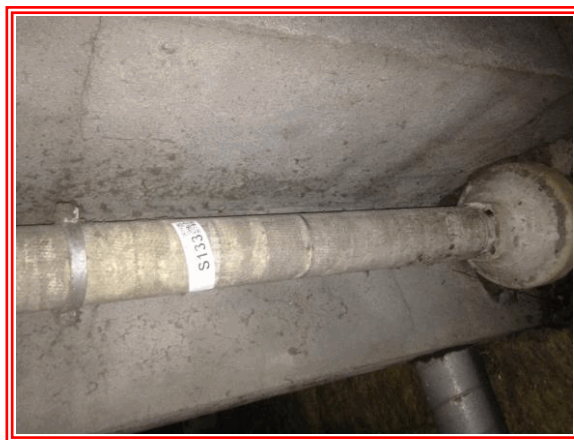
S133 - 1 (A133)

| Localisation | Catégorie | Composant | Partie de composant | Sur avis / réf pré. |
|---|---|---|---|---|
| Vol 22 (combles cage 13) | Conduits, canalisations et équipements | Conduit air | Conduit en fibres-ciment | S133 |

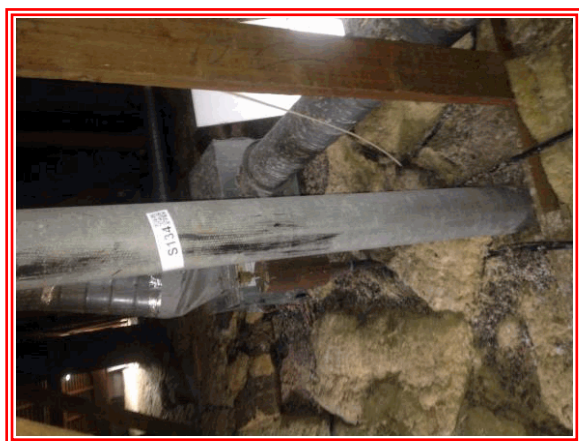
S134 - 1 (A134)

| Localisation | Catégorie | Composant | Partie de composant | Sur avis / réf pré. |
|---|---|---|---|---|
| Vol 22 (combles cage 13) | Conduits, canalisations et équipements | Conduit air | Conduit en fibres-ciment | S134 |

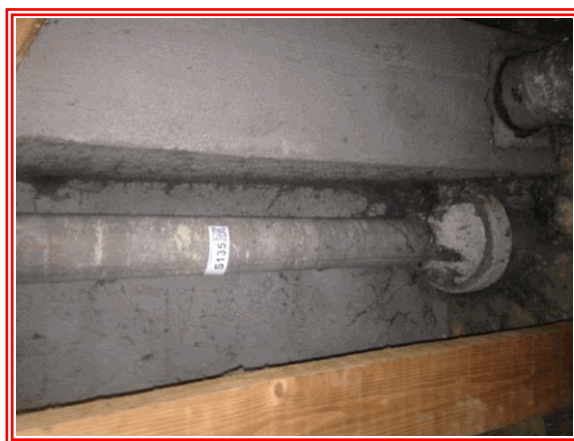
S135 - 1 (A135)

| Localisation | Catégorie | Composant | Partie de composant | Sur avis / réf pré. |
|---|---|---|---|---|
| Vol 22 (combles cage 13) | Conduits, canalisations et équipements | Conduit air | Conduit en fibres-ciment | S135 |
