## Rapport de mission de repérage des matériaux et produits contenant de l'amiante avant travaux

| Adresse : | ST NICOLAS "O" |
| CP - Ville : | 53000 LAVAL |
| Désignation : | Bâtiment composé de 3 cages et de 4 étages |

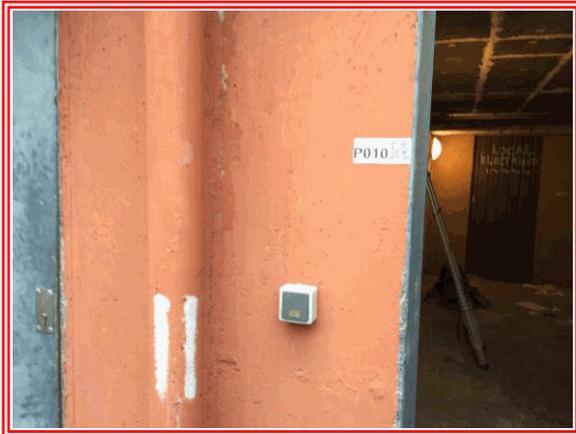
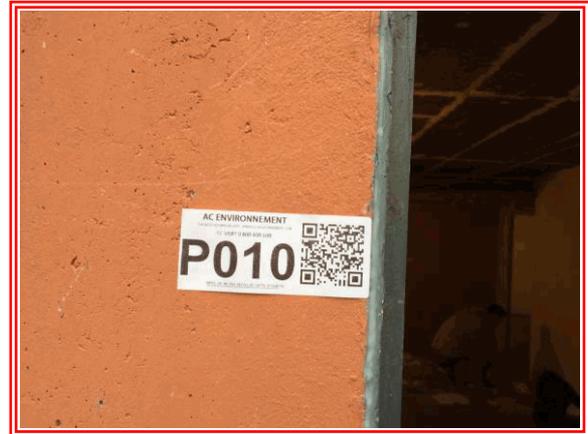
002HD001182 n°10 - 1 (P10)

| Localisation | Catégorie | Composant | Partie de composant | Sur avis / réf pré. |
|---|--|---|---|---|
| Vol 8 (dégagement caves) | Façades | Menuiseries | Reprise d'étanchéité blanche | P10 |
| Vol 4 (dégagement caves) | Façades | Menuiseries | Reprise d'étanchéité blanche | P10 |
| Vol 9 (dégagement caves) | Façades | Menuiseries | Reprise d'étanchéité blanche | P10 |

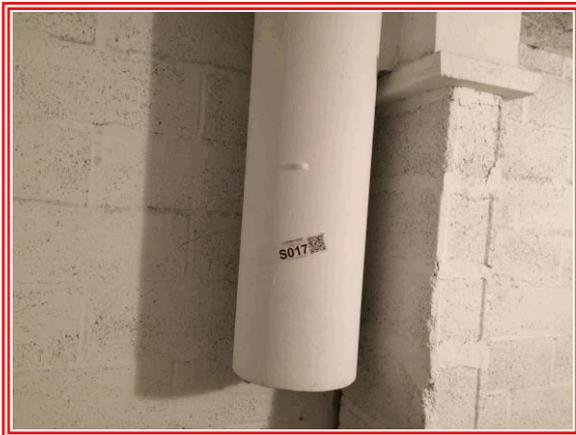
S17 - 1 (A17)

| Localisation | Catégorie | Composant | Partie de composant | Sur avis / réf pré. |
|---|--|---|---|---|
| Vol 7 (VO 4) | Conduits, canalisations et équipements | Vide ordure | Conduit en fibres-ciment | S17 |

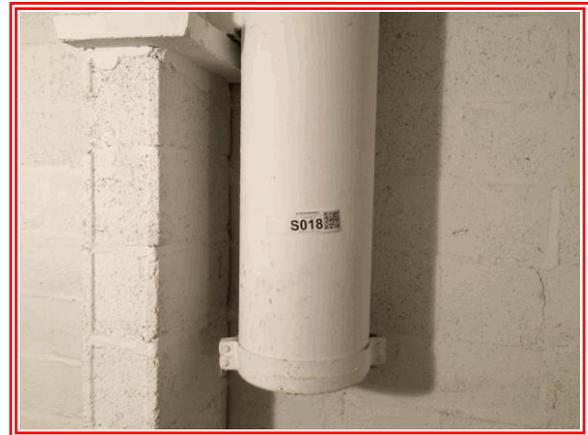
S18 - 1 (A18)

| Localisation | Catégorie | Composant | Partie de composant | Sur avis / réf pré. |
|---|--|---|---|---|
| Vol 5 (VO 3) | Conduits, canalisations et équipements | Conduit air | Conduit en fibres-ciment | S18 |

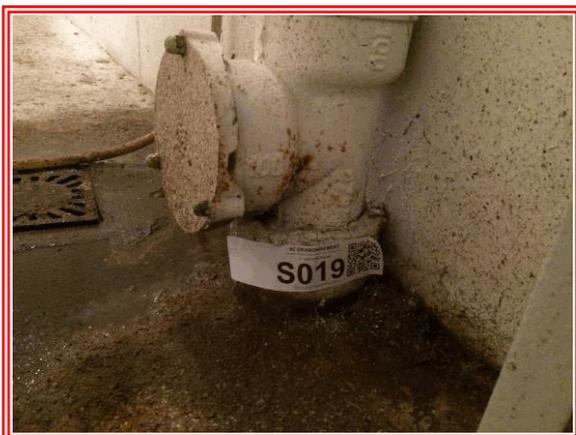
S19 - 1 (A19)

| Localisation | Catégorie | Composant | Partie de composant | Sur avis / réf pré. |
|---|--|---|---|---|
| Vol 7 (VO 4) | Conduits, canalisations et équipements | Conduit eau | Conduit en fibres-ciment | S19 |

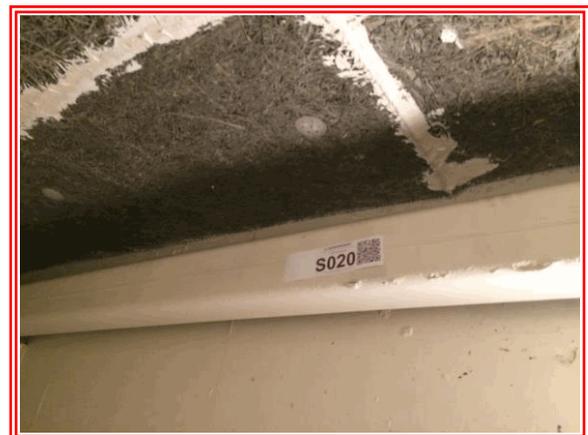
S20 - 1 (A20)

| Localisation | Catégorie | Composant | Partie de composant | Sur avis / réf pré. |
|---|--|---|---|---|
| Vol 8 (dégagement caves) | Conduits, canalisations et équipements | Conduit air | Conduit en fibres-ciment | S20 |

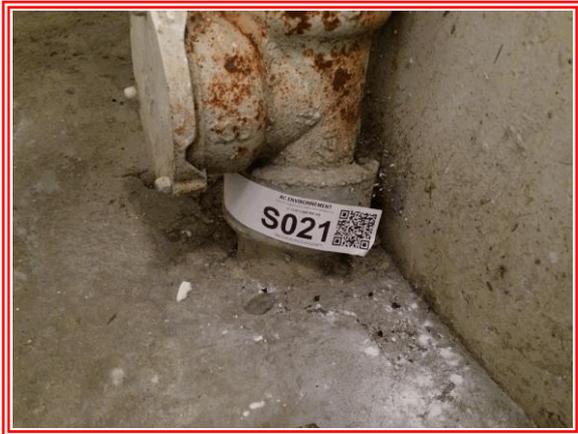
S21 - 1 (A21)

| Localisation | Catégorie | Composant | Partie de composant | Sur avis / réf pré. |
|---|--|---|---|---|
| Vol 5 (VO 3) | Conduits, canalisations et équipements | Conduit eau | Conduit en fibres-ciment | S21 |

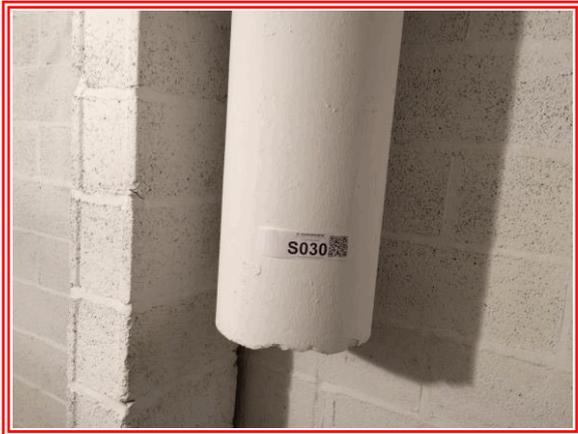
S30 - 1 (A30)

| Localisation | Catégorie | Composant | Partie de composant | Sur avis / réf pré. |
|---|--|---|---|---|
| Vol 10 (VO 5) | Conduits, canalisations et équipements | Vide ordure | Conduit en fibres-ciment | S30 |

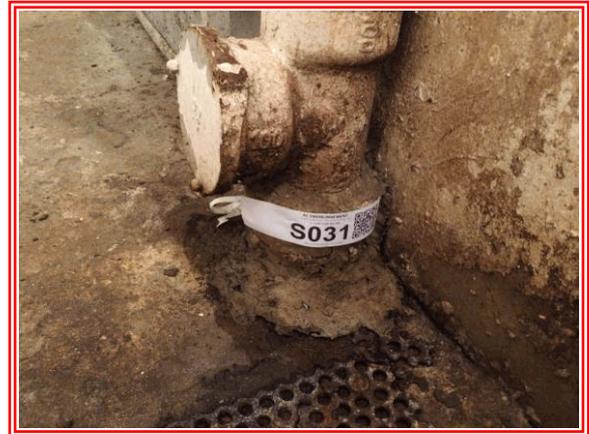
S31 - 1 (A31)

| Localisation | Catégorie | Composant | Partie de composant | Sur avis / réf pré. |
|---|--|---|---|---|
| Vol 10 (VO 5) | Conduits, canalisations et équipements | Conduit eau | Conduit en fibres-ciment | S31 |

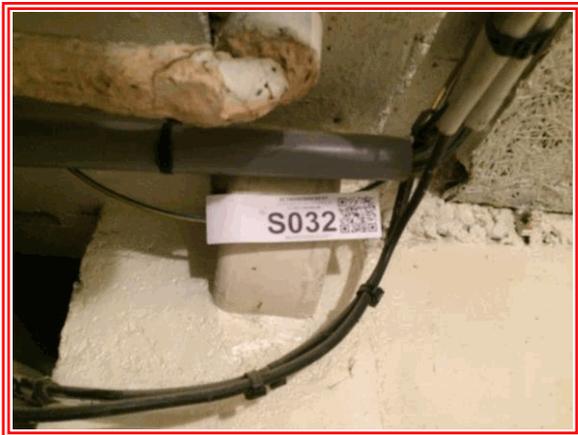
S32 - 1 (A32)

| Localisation | Catégorie | Composant | Partie de composant | Sur avis / réf pré. |
|---|--|---|---|---|
| Vol 9 (dégagement caves) | Conduits, canalisations et équipements | Conduit air | Conduit en fibres-ciment | S32 |

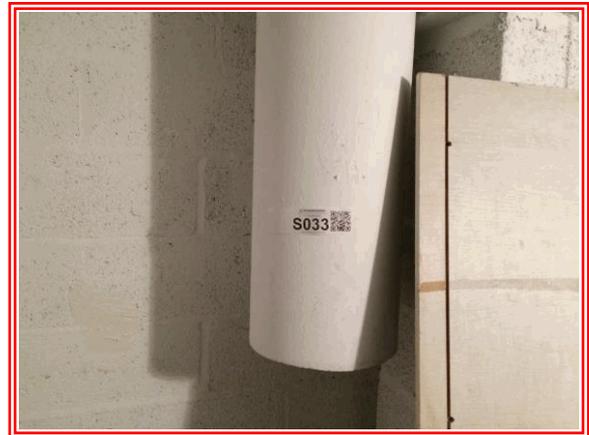
S33 - 1 (A33)

| Localisation | Catégorie | Composant | Partie de composant | Sur avis / réf pré. |
|---|--|---|---|---|
| Vol 11 (VO 6) | Conduits, canalisations et équipements | Conduit air | Conduit en fibres-ciment | S33 |

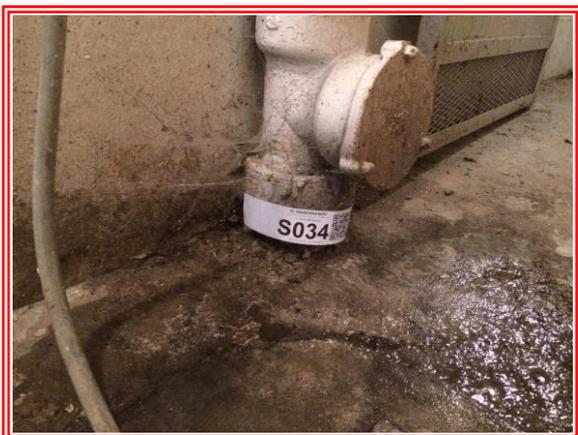
S34 - 1 (A34)

| Localisation | Catégorie | Composant | Partie de composant | Sur avis / réf pré. |
|---|--|---|---|---|
| Vol 11 (VO 6) | Conduits, canalisations et équipements | Conduit eau | Conduit en fibres-ciment | S34 |

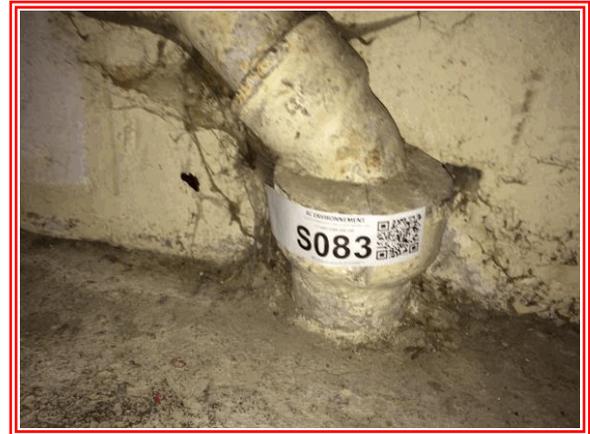
S83 - 1 (A83)

| Localisation | Catégorie | Composant | Partie de composant | Sur avis / réf pré. |
|---|--|---|---|---|
| Vol 4 (dégagement caves) | Conduits, canalisations et équipements | Conduit eau | Conduit en fibres-ciment | S83 |

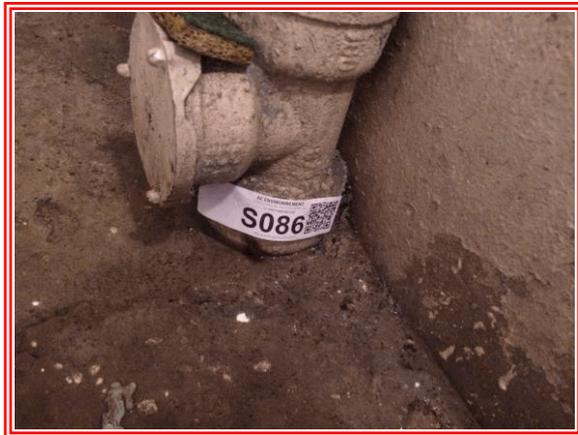
S86 - 1 (A86)

| Localisation | Catégorie | Composant | Partie de composant | Sur avis / réf pré. |
|---|--|---|---|---|
| Vol 1 (VO 1) | Conduits, canalisations et équipements | Conduit eau | Conduit en fibres-ciment | S86 |

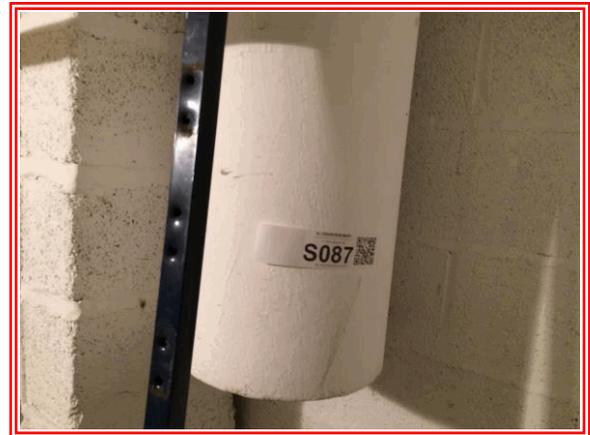
S87 - 1 (A87)

| Localisation | Catégorie | Composant | Partie de composant | Sur avis / réf pré. |
|---|--|---|---|---|
| Vol 1 (VO 1) | Conduits, canalisations et équipements | Vide ordure | Conduit en fibres-ciment | S87 |

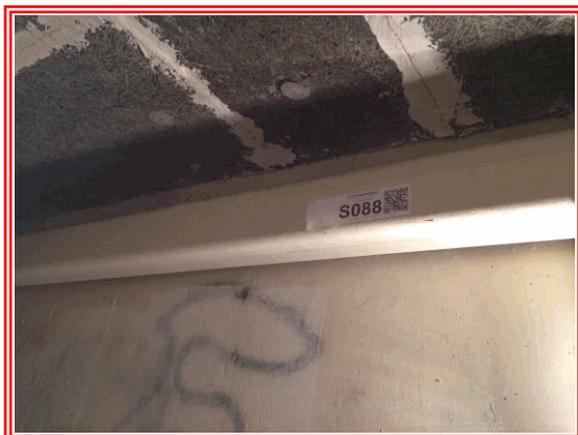
S88 - 1 (A88)

| Localisation | Catégorie | Composant | Partie de composant | Sur avis / réf pré. |
|---|--|---|---|---|
| Vol 4 (dégagement caves) | Conduits, canalisations et équipements | Conduit air | Conduit en fibres-ciment | S88 |

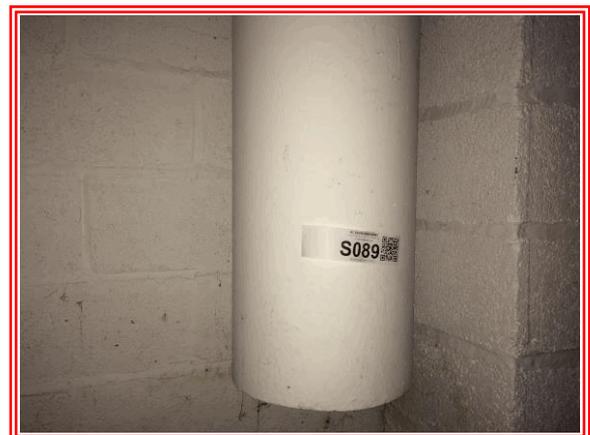
S89 - 1 (A89)

| Localisation | Catégorie | Composant | Partie de composant | Sur avis / réf pré. |
|---|--|---|---|---|
| Vol 2 (VO 2) | Conduits, canalisations et équipements | Vide ordure | Conduit en fibres-ciment | S89 |

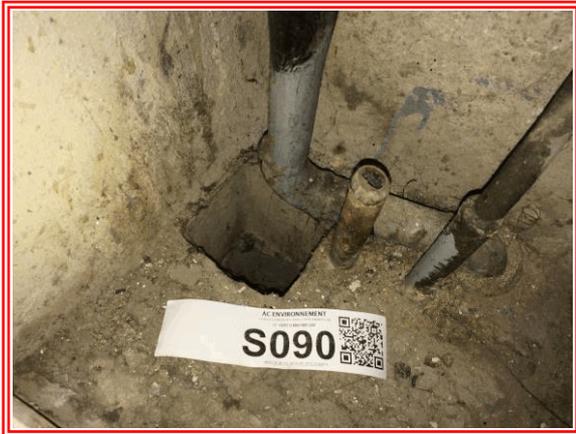
S90 - 1 (A90)

| Localisation | Catégorie | Composant | Partie de composant | Sur avis / réf pré. |
|---|--|---|---|---|
| Vol 13 (PC RDC) | Conduits, canalisations et équipements | Conduit air | Conduit en fibres-ciment | S90 |

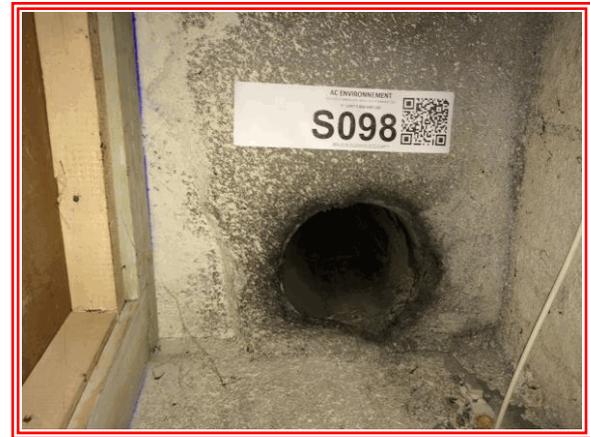
S98 - 1 (A98)

| Vol 17 (PC R+4) | Conduits, canalisations et équipements | Conduit air | Conduit en fibres-ciment | S98 |

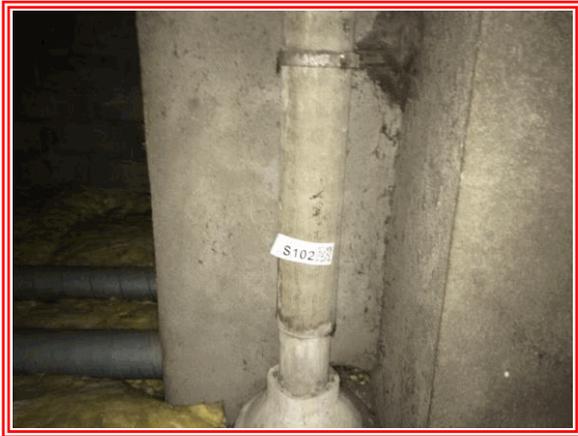
S102 - 1 (A102)

| Vol 31 (comble cage 15) | Conduits, canalisations et équipements | Vide ordure | Conduit en fibres-ciment | S102 |

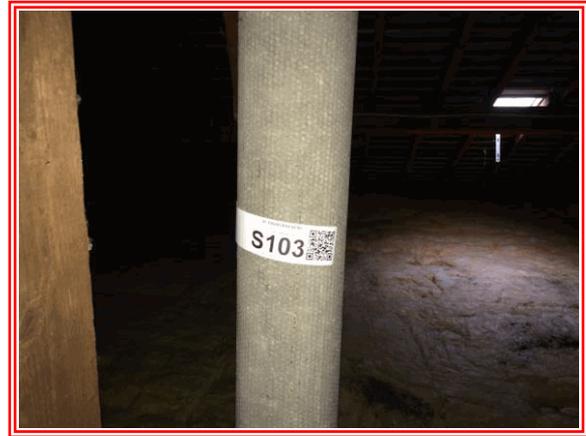
S103 - 1 (A103)

| Vol 31 (comble cage 15) | Conduits, canalisations et équipements | Conduit air | Conduit en fibres-ciment | S103 |

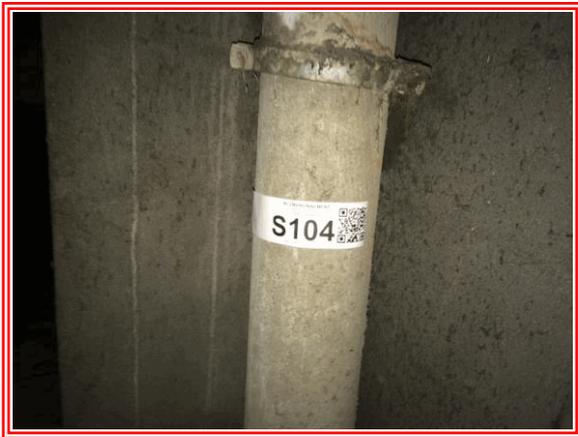
S104 - 1 (A104)

| Vol 31 (comble cage 15) | Conduits, canalisations et équipements | Vide ordure | Conduit en fibres-ciment | S104 |

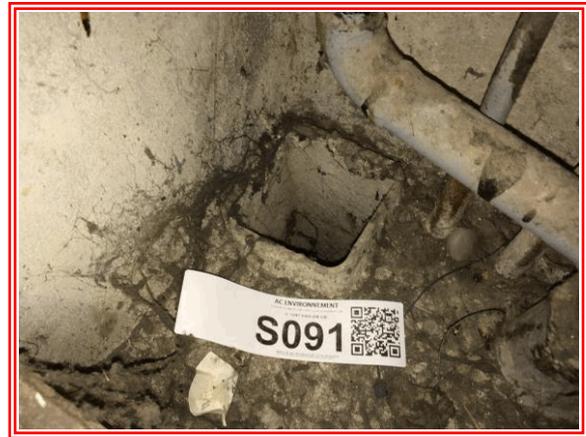
S91 - 1 (A91)

| Localisation | Catégorie | Composant | Partie de composant | Sur avis / réf pré. |
|---|--|---|---|---|
| Vol 23 (PC RDC) | Conduits, canalisations et équipements | Conduit air | Conduit en fibres-ciment | S91 |

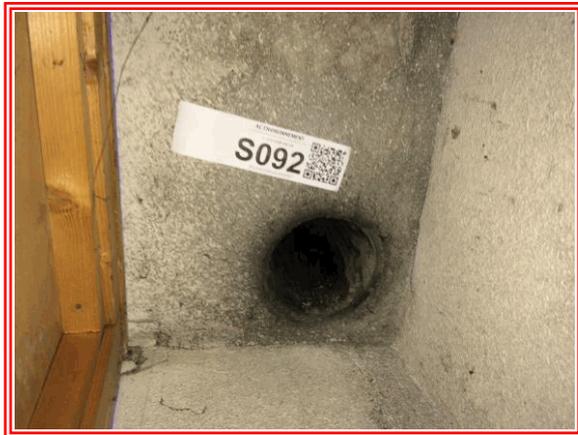
S92 - 1 (A92)

| Localisation | Catégorie | Composant | Partie de composant | Sur avis / réf pré. |
|---|--|---|---|---|
| Vol 27 (PC R+4) | Conduits, canalisations et équipements | Conduit air | Conduit en fibres-ciment | S92 |

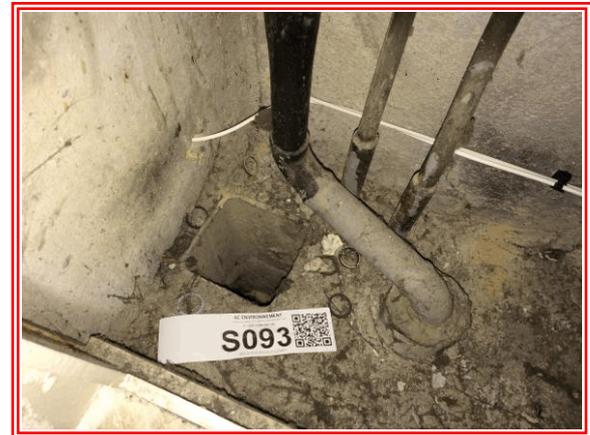
S93 - 1 (A93)

| Vol 18 (PC RDC) | Conduits, canalisations et équipements | Conduit air | Conduit en fibres-ciment | S93 |

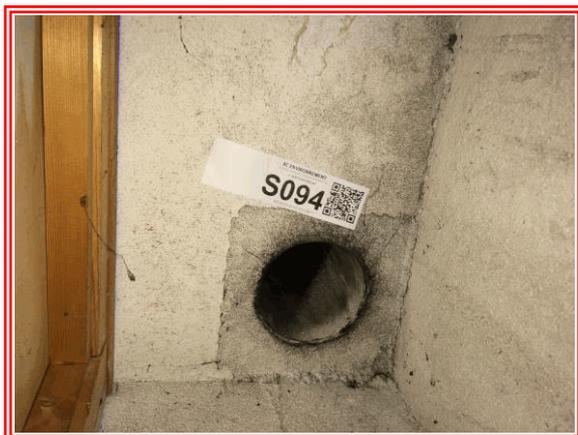
S94 - 1 (A94)

| Vol 22 (PC R+4) | Conduits, canalisations et équipements | Conduit air | Conduit en fibres-ciment | S94 |

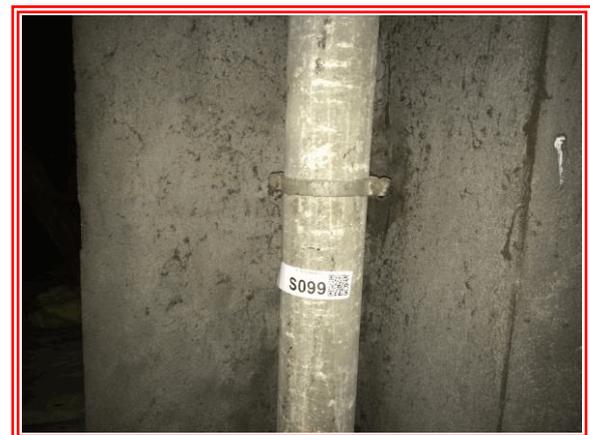
S99 - 1 (A99)

| Vol 30 (comble cage 19) | Conduits, canalisations et équipements | Vide ordure | Conduit en fibres-ciment | S99 |

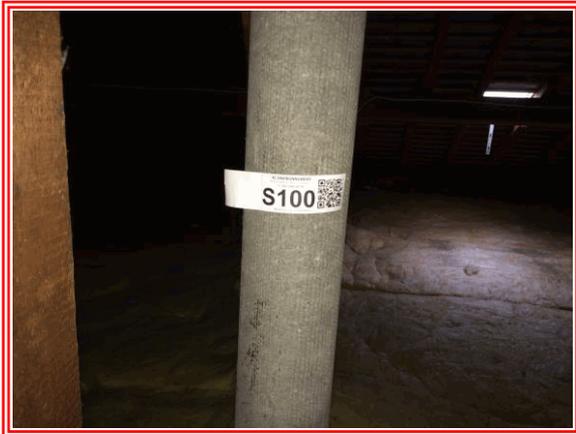
S100 - 1 (A100)

| Vol 30 (comble cage 19) | Conduits, canalisations et équipements | Conduit air | Conduit en fibres-ciment | S100 |

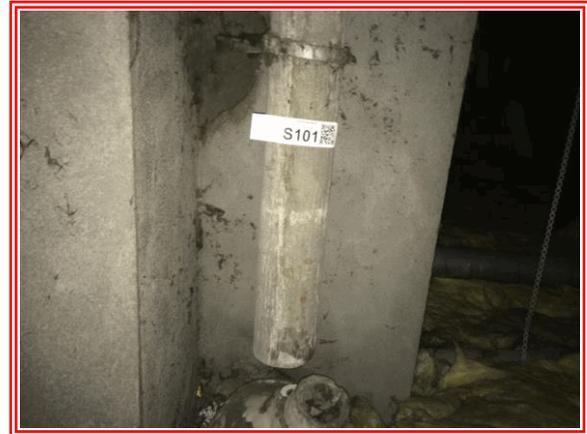
S101 - 1 (A101)

| Vol 30 (comble cage 19) | Conduits, canalisations et équipements | Vide ordure | Conduit en fibres-ciment | S101 |

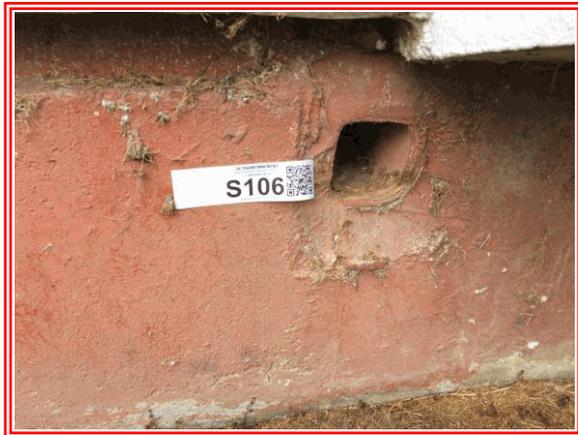
S106 - 1 (A106)

| Vol 33 (Plan masse) | Conduits, canalisations et équipements | Conduit air | Conduit en fibres-ciment | S106 |

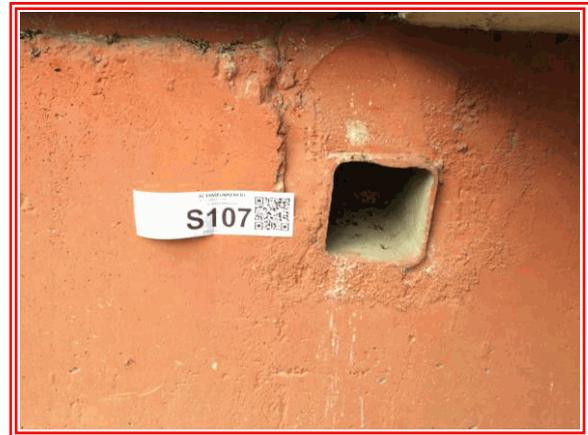
S107 - 1 (A107)

| Vol 33 (Plan masse) | Conduits, canalisations et équipements | Conduit air | Conduit en fibres-ciment | S107 |

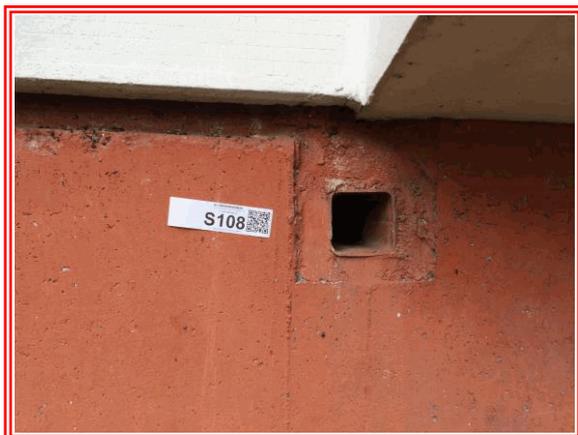
S108 - 1 (A108)

| Vol 33 (Plan masse) | Conduits, canalisations et équipements | Conduit air | Conduit en fibres-ciment | S108 |

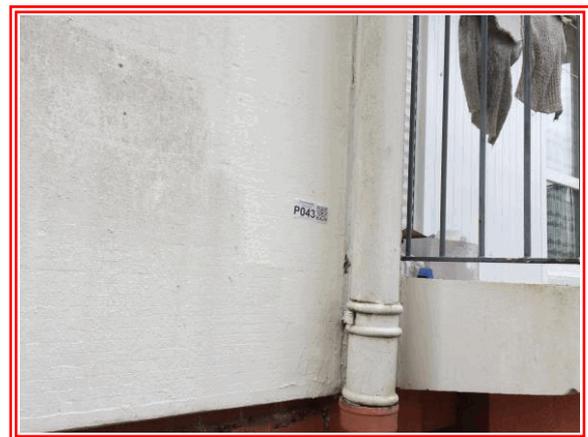
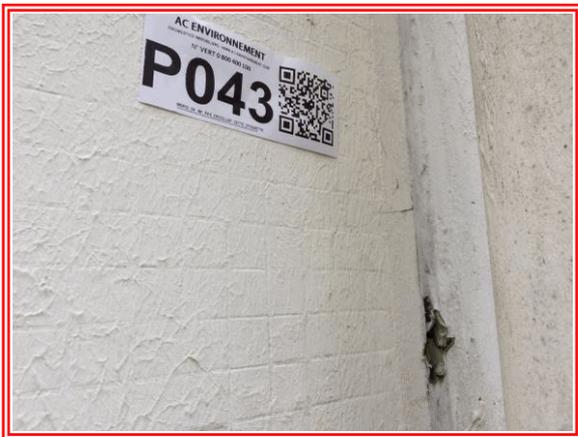
002HD001182 n°43 - 1 (P43)

| Vol 34 (façade avant) | Façades | Murs | Joint et dilatation entre blocs préfa | P43 |
| Vol 36 (Façade arrière 1) | Façades | Murs | Joint et dilatation entre blocs préfa | P43 |
| Vol 37 (Façade arrière 2) | Façades | Murs | Joint et dilatation entre blocs préfa | P43 |

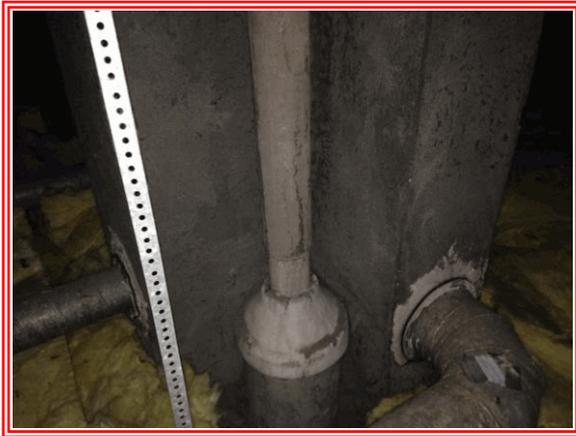
S95 - 1 (A95)

| Vol 29 (comble cage 23) | Conduits, canalisations et équipements | Vide ordure | Conduit en fibres-ciment | S95 |

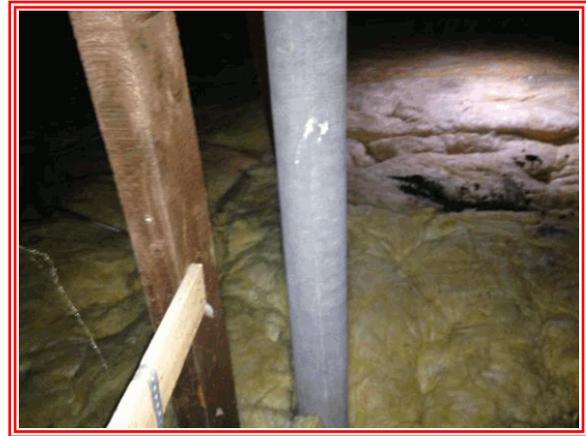
S96 - 1 (A96)

| Vol 29 (comble cage 23) | Conduits, canalisations et équipements | Conduit air | Conduit en fibres-ciment | S96 |

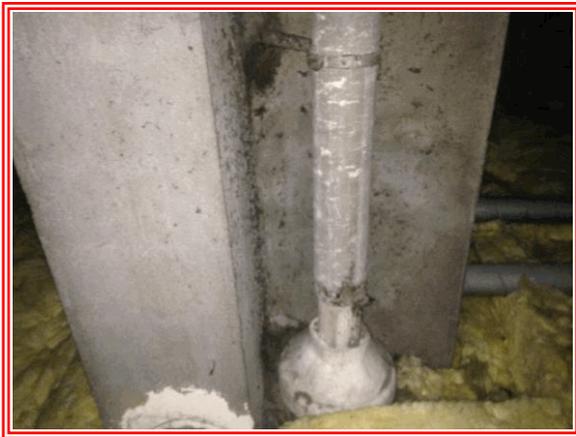
S97 - 1 (A97)

| Vol 29 (comble cage 23) | Conduits, canalisations et équipements | Vide ordure | Conduit en fibres-ciment | S97 |
