## Rapport de mission de repérage des matériaux et produits contenant de l'amiante avant travaux

Adresse :	ST NICOLAS "TA"
CP - Ville :	53000 LAVAL
Référence client :	_0006600024_
Date du repérage :	01/12/2016
Désignation :	Bâtiment composé de 1 cage et de 11 étages

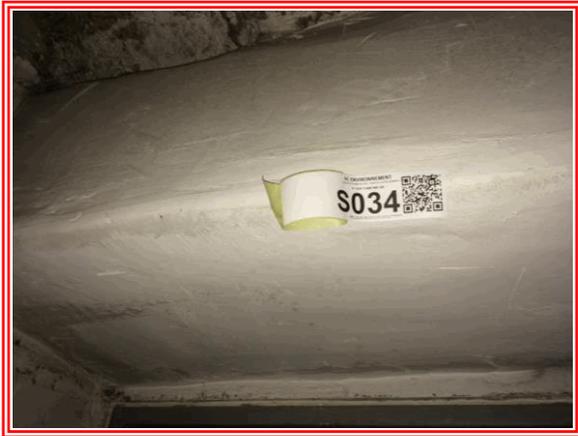
S34 - 1 (A34)

Localisation	Catégorie	Composant	Partie de composant	Sur avis / réf pré.
Vol 4 (Cave 5)	Conduits, canalisations et équipements	Conduit air	Conduit en fibres-ciment	S34
Vol 16 (Sas 2)	Revêtement de mur	Revêtement de mur	Colle de carrelage (plinthe)	P27
Vol 17 (PC RDC)	Revêtement de mur	Revêtement de mur	Colle de carrelage (plinthe)	P27
Vol 18 (Accès étages)	Revêtement de mur	Revêtement de mur	Colle de carrelage (plinthe)	P27
Vol 19 (Local technique 3)	Conduits, canalisations et équipements	Vide ordures	Conduit en fibres-ciment	S91
Vol 19 (Local technique 3)	Parois verticales intérieures et enduits	Gaines et coffres verticaux	Panneaux	S92
Vol 18 (Accès étages)	Parois verticales intérieures et enduits	Murs et cloisons	Enduit de rebouchage	P43
Vol 21 (Cage d'escalier R+1)	Revêtement de sol	Revêtement de sol	Dalles plastiques	P45
Vol 23 (PC R+1)	Revêtement de sol	Revêtement de sol	Dalles plastiques	P45

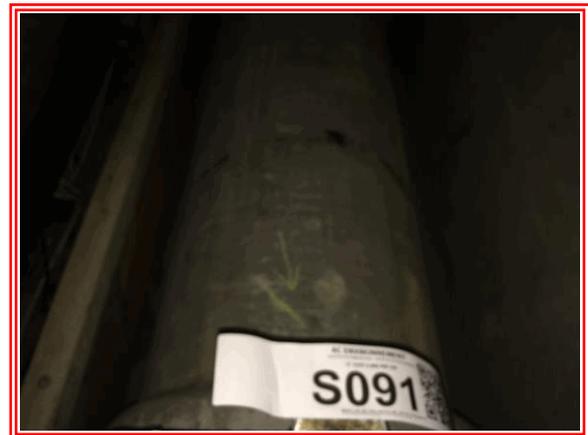
S91 - 1 (A91)

R+7 R+8 R+9	Vol 40 (Local technique 10)	Vide ordure	Conduit en fibres-ciment	S91	Sondage et extension de la zone homogène du sondage S91		S91 - 1			Présence sur jugement personnel de l'opérateur de repérage
R+7 R+8 R+9	Vol 43 (Local technique 11)	Vide ordure	Conduit en fibres-ciment	S91	Sondage et extension de la zone homogène du sondage S91		S91 - 1			Présence sur jugement personnel de l'opérateur de repérage
R+7 R+8 R+9	Vol 46 (Local technique 12)	Vide ordure	Conduit en fibres-ciment	S91	Sondage et extension de la zone homogène du sondage S91		S91 - 1			Présence sur jugement personnel de l'opérateur de repérage

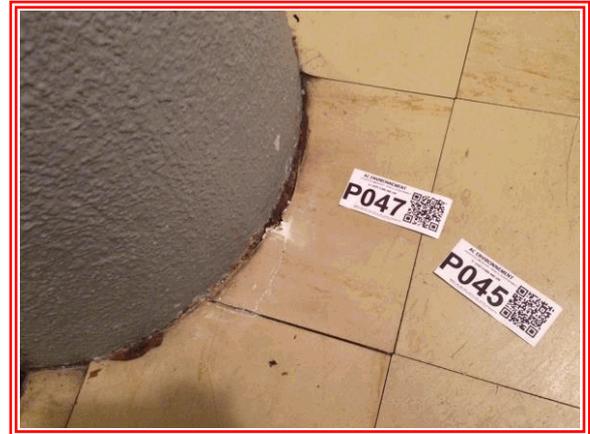
002LQ000553 n°47 - 1 (P47)

Vol 24 (PC R+2)	Revêtement de sol	Revêtement de sol	Dalles plastiques	P45
Vol 27 (PC R+3)	Revêtement de sol	Revêtement de sol	Dalles plastiques	P45
Vol 32 (PC R+4)	Revêtement de sol	Revêtement de sol	Dalles plastiques	P45
Vol 35 (PC R+5)	Revêtement de sol	Revêtement de sol	Dalles plastiques	P45
Vol 38 (PC R+6)	Revêtement de sol	Revêtement de sol	Dalles plastiques	P45
Vol 41 (PC R+7)	Revêtement de sol	Revêtement de sol	Dalles plastiques	P45
Vol 53 (PC R+11)	Revêtement de sol	Revêtement de sol	Dalles plastiques	P45
Vol 51 (Cage d'escalier R+11)	Revêtement de sol	Revêtement de sol	Dalles plastiques	P45
Vol 48 (Cage d'escalier R+10)	Revêtement de sol	Revêtement de sol	Dalles plastiques	P45
Vol 50 (PC R+10)	Revêtement de sol	Revêtement de sol	Dalles plastiques	P45
Vol 21 (Cage d'escalier R+1)	Revêtement de sol	Revêtement de sol	Colle bitumeuses	P47
Vol 23 (PC R+1)	Revêtement de sol	Revêtement de sol	Colle bitumeuses	P47
