## Rapport de mission de repérage des matériaux et produits contenant de l'amiante avant travaux

| Adresse : | ST NICOLAS "TB" |
| CP - Ville : | 53000 LAVAL |
| Désignation : | Bâtiment composé de 1 cage et de 11 étages |

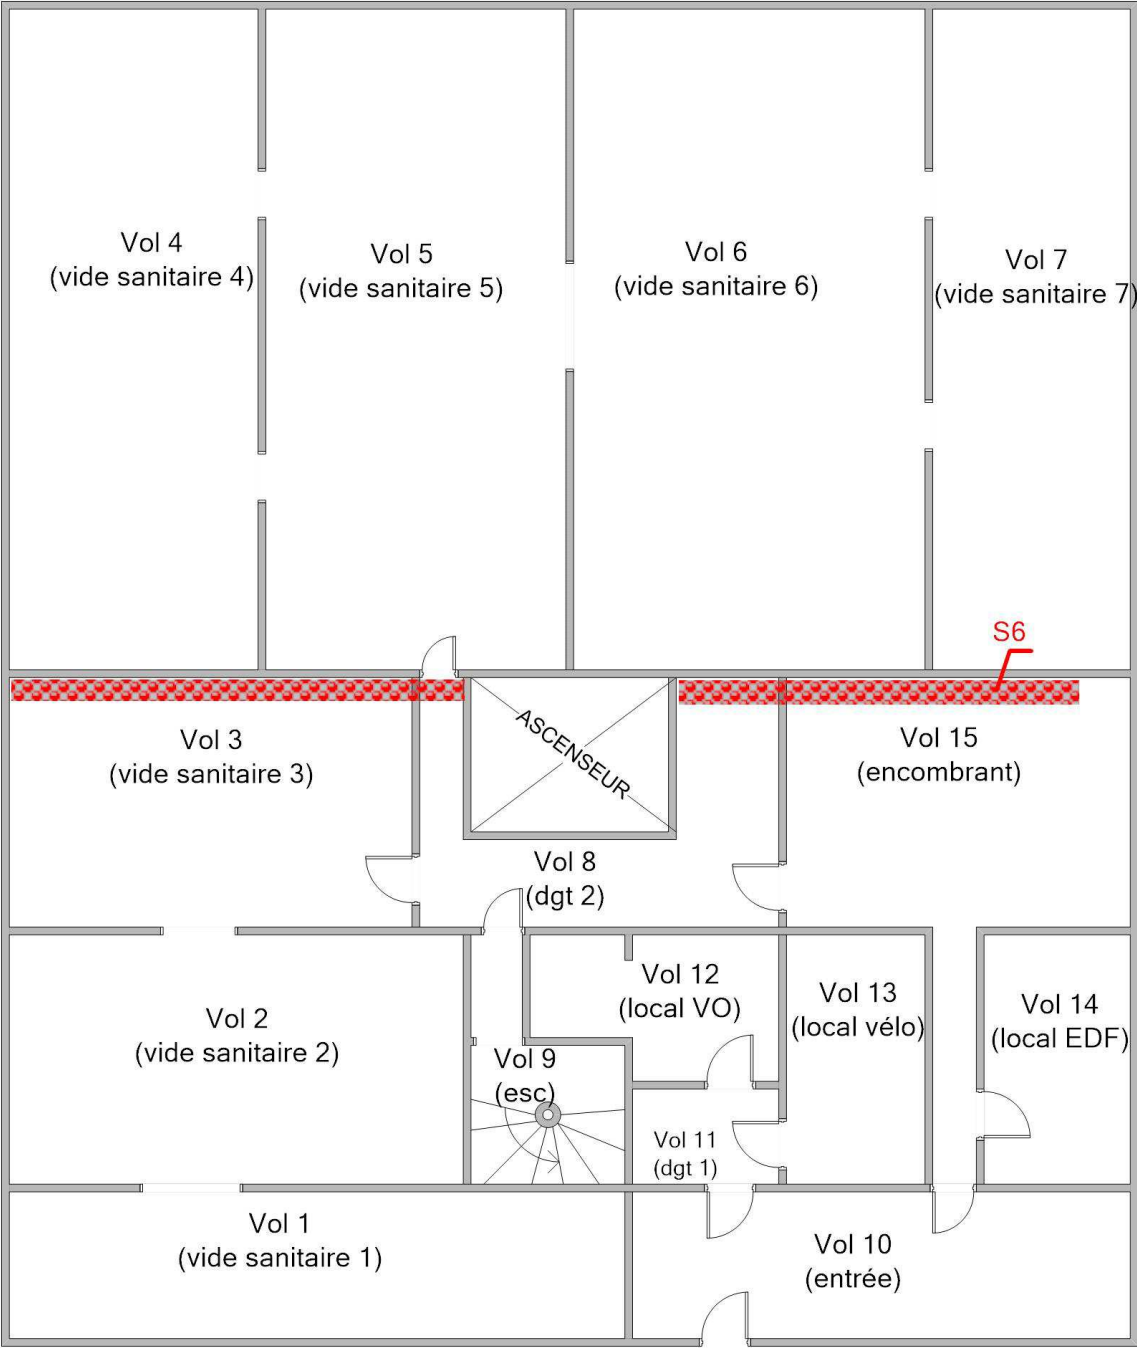
| Localisation | Catégorie | Composant | Partie de composant | Sur avis / réf pré. |
|---|---|---|---|---|
| Vol 15 (encombrant) | Conduits, canalisations et équipements | Conduit air | Conduit en fibres-ciment | S6 |

S6: Conduit en fibres-ciment

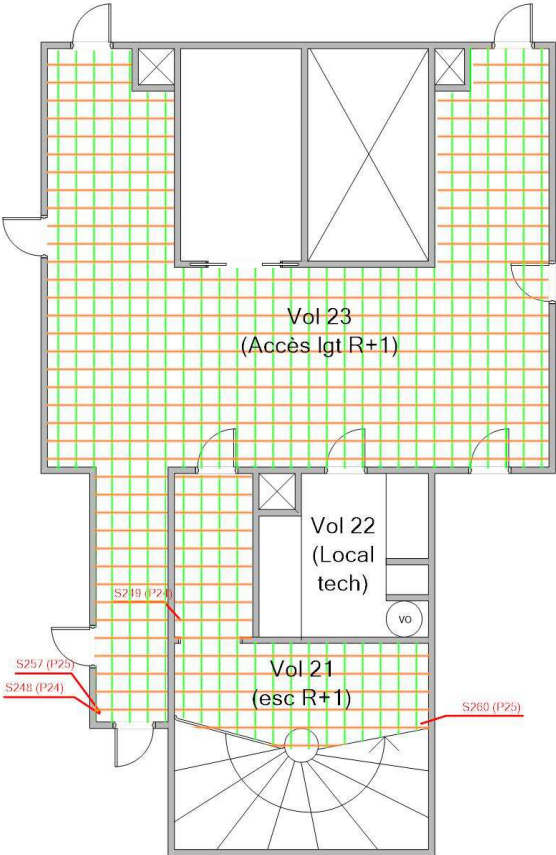
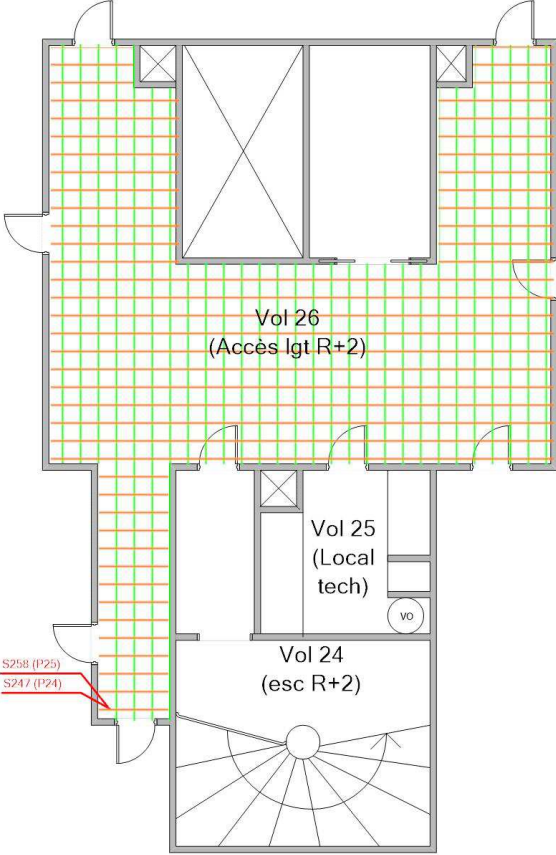
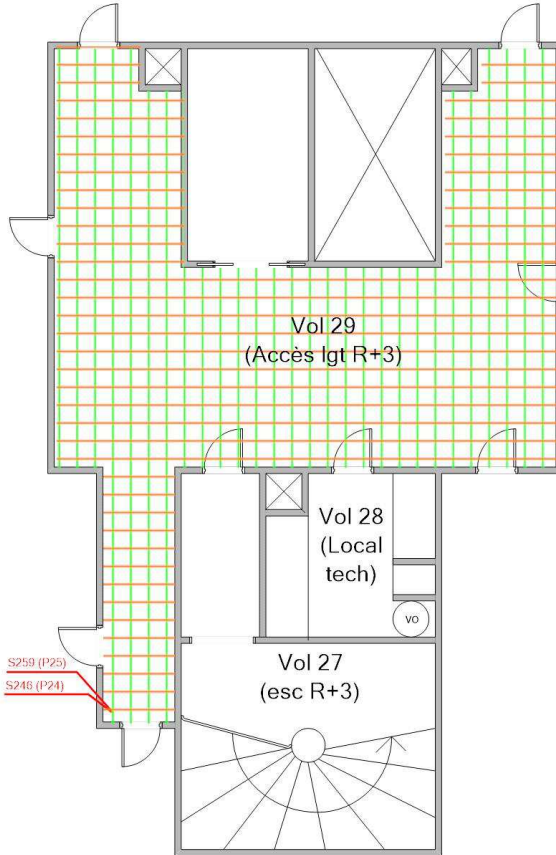
| Localisation | Catégorie | Composant | Partie de composant | Sur avis / réf pré. |
|---|---|---|---|---|
| Vol 29 (Accès Igt R+3) | Revêtement de sol | Revêtement de sol | Dalles plastiques | P24 |
| Vol 26 (Accès Igt R+2) | Revêtement de sol | Revêtement de sol | Dalles plastiques | P24 |
| Vol 23 (Accès Igt R+1) | Revêtement de sol | Revêtement de sol | Dalles plastiques | P24 |
| Vol 21 (esc R+1) | Revêtement de sol | Revêtement de sol | Dalles plastiques | P24 |

| ETAGE 1 / 2 / 3 - MPCA REVÊTEMENT DE SOL | | | | Référence:<br>002HD000811 |
|---|---|---|---|---|
| <div> <p>R+1</p> </div> <div> <p>R+2</p> </div> <div> <p>R+3</p> </div> | | | | <div>Légende</div> <div> <div>P24 : Dalles plastiques</div> </div> <div> <div>P25 : Colle bitumeuses</div> </div> |

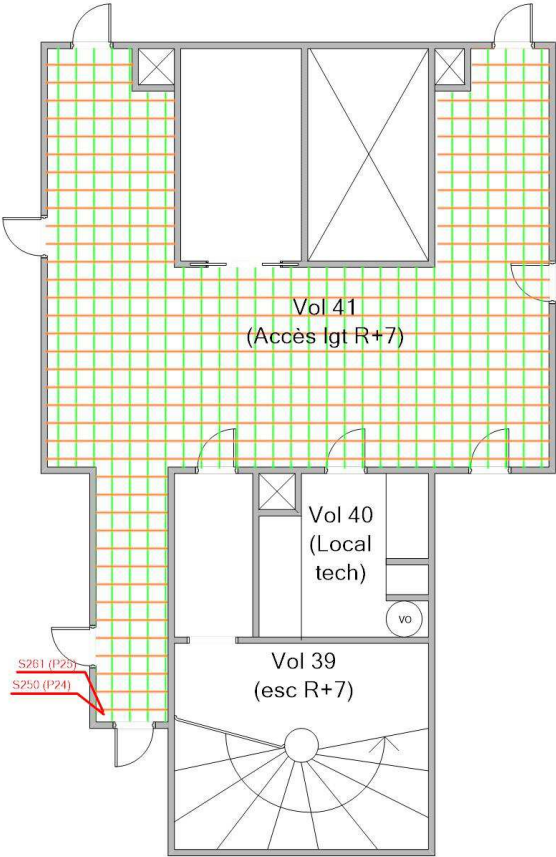
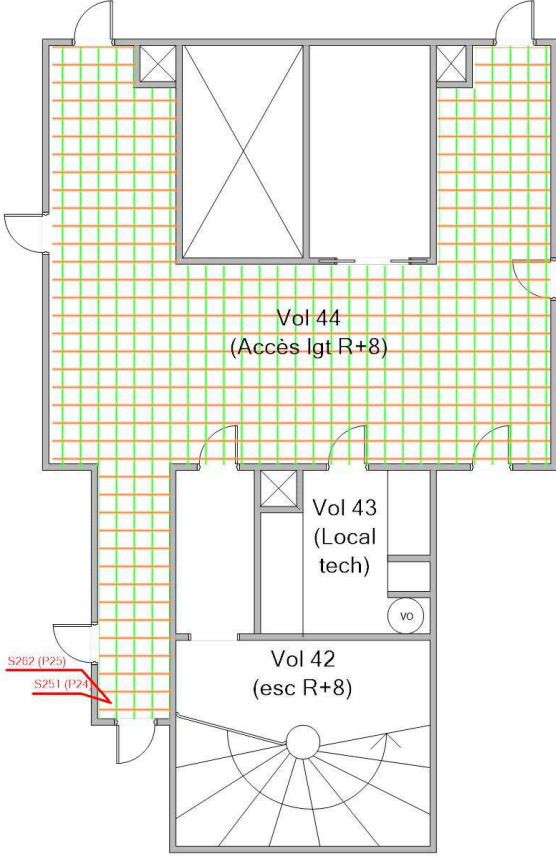
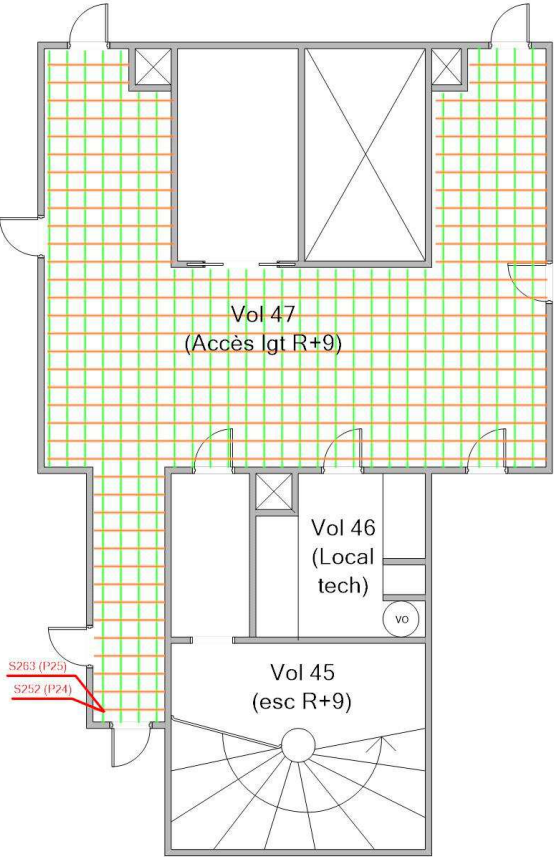
| Localisation | Catégorie | Composant | Partie de composant | Sur avis / réf pré. |
|---|---|---|---|---|
| Vol 41 (Accès Igt R+7) | Revêtement de sol | Revêtement de sol | Dalles plastiques | P24 |
| Vol 44 (Accès Igt R+8) | Revêtement de sol | Revêtement de sol | Dalles plastiques | P24 |
| Vol 47 (Accès Igt R+9) | Revêtement de sol | Revêtement de sol | Dalles plastiques | P24 |

| ETAGE 7 / 8 / 9 - MPCA REVÊTEMENT DE SOL | | | | Référence:<br>002HD000811 |
|---|---|---|---|---|
| <div> </div> <div> <div>R+7</div> <div>R+8</div> <div>R+9</div> </div> | | | | <div>Légende</div> <div> <div>P24 : Dalles plastiques</div> </div> <div> <div>P25 : Colle bitumeuses</div> </div> |
