## Rapport de mission de repérage des matériaux et produits contenant de l'amiante avant travaux

| Adresse : | 29 RUE LANNES - ST NICOLAS 2 |
| Date du repérage : | 05/07/2017 |
| Désignation : | Appartement n° 909 de type 2 situé au 03 ème étage |

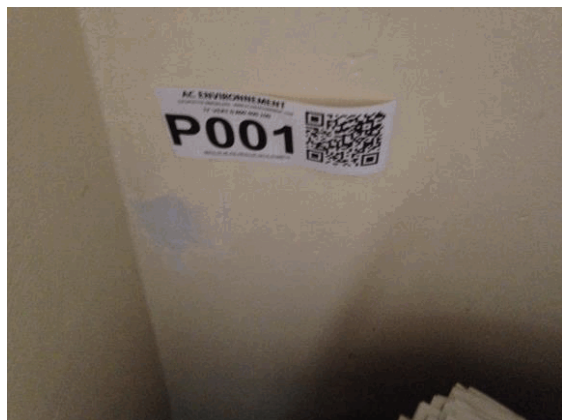
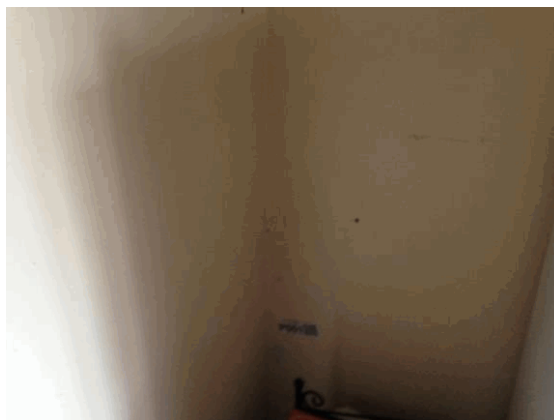
002HD001588 n°1 - 1 (P1)

| Plan | Localisation | Composant | Partie composant | Descriptif de l'action menée | | | | Laboratoire | | | Conclusion |
|---|---|---|---|---|---|---|---|---|---|---|---|
| Appartement n°909 | Vol 4 (Débaras) | Murs et cloisons | Enduit plâtre (Porteur pièces humides) | P1 | Réalisation d'un prélèvement | | 002HD001588 n°1 - 1 -<br>002HD001588 n°1 - 2 | P1 | Matériau plâtreux blanc en vrac + peinture | Négatif | Négatif sur analyse |
| Appartement n°909 | Vol 3 (SDB) | Murs et cloisons | Enduit plâtre (Porteur pièces humides) | S7 | Sondage et extension de la zone homogène du prélèvement P1 | | 002HD001588 n°1 - 1 -<br>002HD001588 n°1 - 2 | P1 | Matériau plâtreux blanc en vrac + peinture | Négatif | Négatif sur analyse |

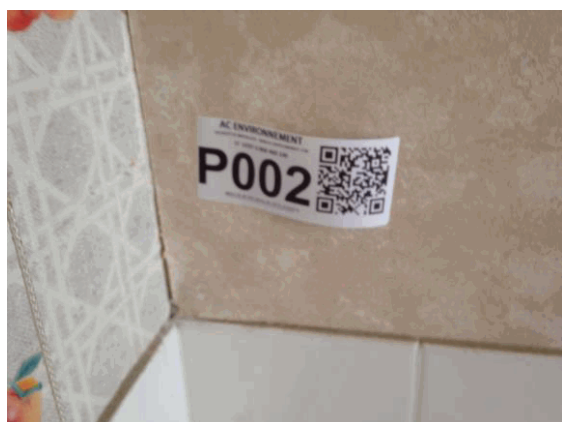
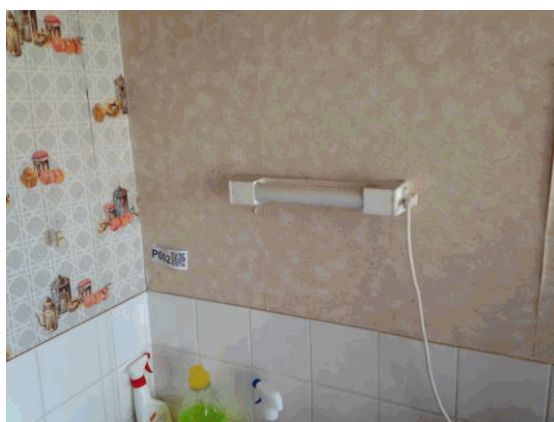
002HD001588 n°2 - 1 (P2)

| Plan | Localisation | Composant | Partie composant | Descriptif de l'action menée | | | | Laboratoire | | | Conclusion |
|---|---|---|---|---|---|---|---|---|---|---|---|
| Appartement n°909 | Vol 1 (Cuisine) | Cloisons légères ou préfabriquées | doublage plaque plâtre pièces humides | P2 | Réalisation d'un prélèvement | | 002HD001588 n°2 - 1 -<br>002HD001588 n°2 - 2 | P2 | Enduit plâtreux beige en vrac avec couche en papier + peinture | Négatif | Négatif sur analyse |

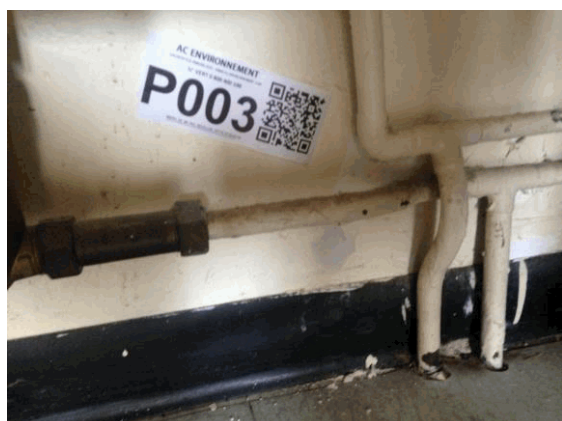
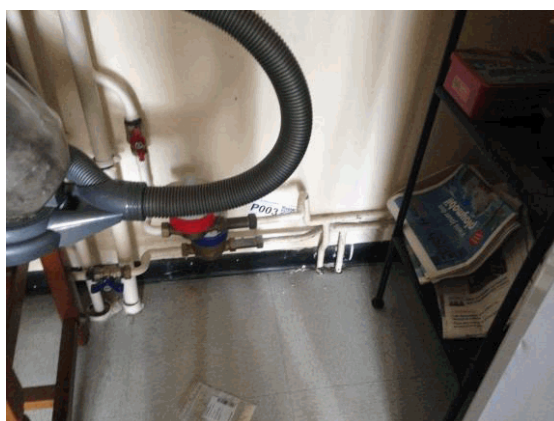
002HD001588 n°3 - 1 (P3)

| Plan | Localisation | Composant | Partie composant | Descriptif de l'action menée | | | | Laboratoire | | | Conclusion |
|---|---|---|---|---|---|---|---|---|---|---|---|
| Appartement n°909 | Vol 4 (Débaras) | Murs et cloisons | Enduit plâtre (Cloison et doublage pièces humides) | P3 | Réalisation d'un prélèvement | | 002HD001588 n°3 - 1 -<br>002HD001588 n°3 - 2 | P3 | Enduit plâtreux beige en vrac + peinture | Négatif | Négatif sur analyse |
| Appartement n°909 | Vol 4 (Débaras) - Vol 1 (Cuisine) - Vol 2 (W.C) - Vol 3 (SDB) | Murs et cloisons | Enduit plâtre (Cloison et doublage pièces humides) | P3 - S1 - S8 - S9 | Sondage et extension de la zone homogène du prélèvement P3 | | 002HD001588 n°3 - 1 -<br>002HD001588 n°3 - 2 | P3 | Enduit plâtreux beige en vrac + peinture | Négatif | Négatif sur analyse |

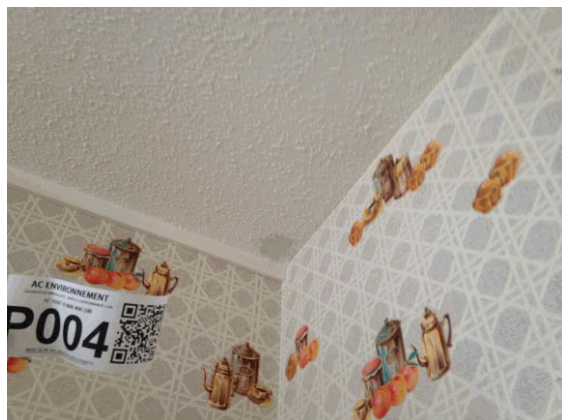
002HD001588 n°4 - 1 (P4)

| Plan | Localisation | Composant | Partie composant | Descriptif de l'action menée | | | | Laboratoire | | | Conclusion |
|---|---|---|---|---|---|---|---|---|---|---|---|
| Appartement n°909 | Vol 1 (Cuisine) | Plafonds | Enduit plâtre (Plafond pièces humides) | P4 | Réalisation d'un prélèvement | | 002HD001588 n°4 - 1 | P4 | Enduit plâtreux beige en vrac + peinture | Négatif | Négatif sur analyse |
| Appartement n°909 | Vol 4 (Débaras) - Vol 3 (SDB) - Vol 2 (W.C) | Plafonds | Enduit plâtre (Plafond pièces humides) | S2 - S10 - S11 | Sondage et extension de la zone homogène du prélèvement P4 | | 002HD001588 n°4 - 1 | P4 | Enduit plâtreux beige en vrac + peinture | Négatif | Négatif sur analyse |

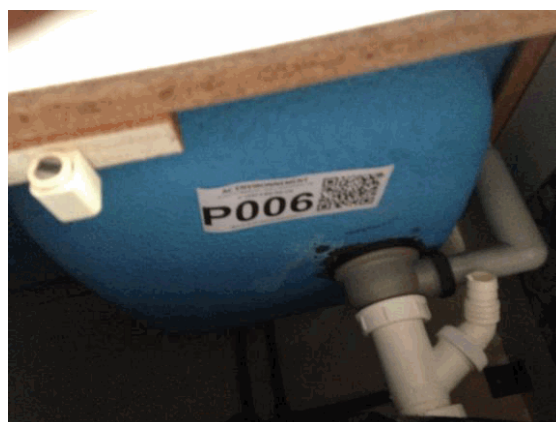
002HD001588 n°6 - 1 (P6)

| Plan | Localisation | Composant | Partie composant | Descriptif de l'action menée | | | | Laboratoire | | | Conclusion |
|---|---|---|---|---|---|---|---|---|---|---|---|
| Appartement n°909 | Vol 1 (Cuisine) | Evier | Peinture bleue sous évier | P6 | Réalisation d'un prélèvement | | 002HD001588 n°6 - 1 | P6 | Peinture en vrac | Négatif | Négatif sur analyse |

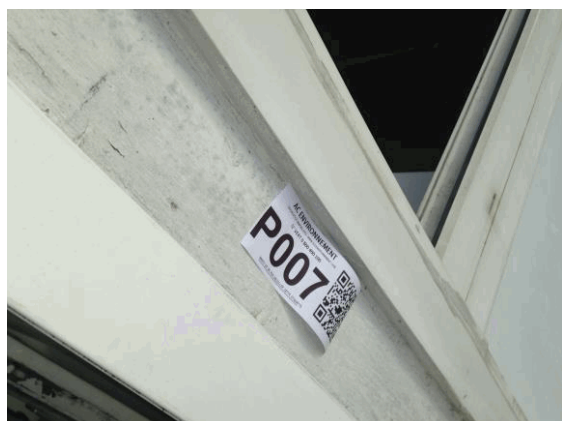
002HD001588 n°7 - 1 (P7)

| Plan | Localisation | Composant | Partie composant | Descriptif de l'action menée | | | | Laboratoire | | | Conclusion |
|---|---|---|---|---|---|---|---|---|---|---|---|
| Appartement n°909 | Vol 1 (Cuisine) | Menuiseries | Reprise d'étanchéité beige menuiserie PVC | P7 | Réalisation d'un prélèvement | | 002HD001588 n°7 - 1 | P7 | Matériau souple beige + peinture | Négatif | Négatif sur analyse |
| Appartement n°909 | Vol 1 (Cuisine) - Vol 8 (Chambre) | Menuiseries | Reprise d'étanchéité beige menuiserie PVC | P7 - S6 | Sondage et extension de la zone homogène du prélèvement P7 | | 002HD001588 n°7 - 1 | P7 | Matériau souple beige + peinture | Négatif | Négatif sur analyse |

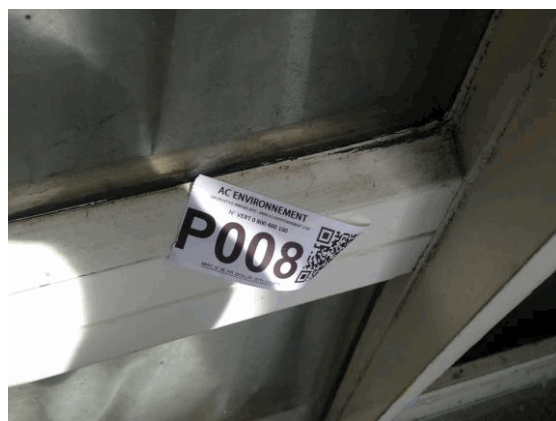
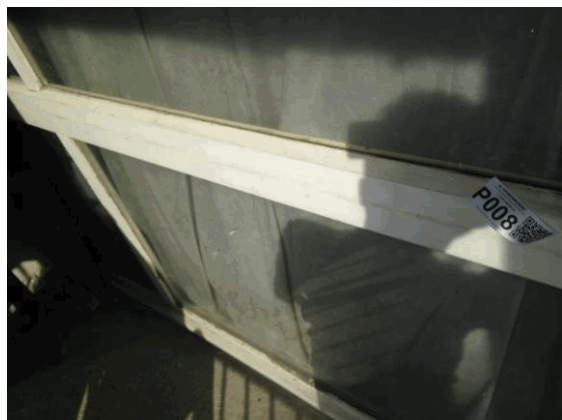
002HD001588 n°8 - 1 (P8)

| Plan | Localisation | Composant | Partie composant | Descriptif de l'action menée | | | | Laboratoire | | | Conclusion |
|---|---|---|---|---|---|---|---|---|---|---|---|
| Appartement n°909 | Vol 1 (Cuisine) | Menuiseries | Mastic vitrier | P8 | Réalisation d'un prélèvement | Gris intérieur et extérieur sur fenêtre bois | 002HD001588 n°8 - 1 - 002HD001588 n°8 - 2 | P8 | Matériau souple gris + peinture | Négatif | Négatif sur analyse |
| Appartement n°909 | Vol 6 (Séjour) | Menuiseries | Mastic vitrier | S3 | Sondage et extension de la zone homogène du prélèvement P8 | Gris intérieur et extérieur sur fenêtre bois | 002HD001588 n°8 - 1 - 002HD001588 n°8 - 2 | P8 | Matériau souple gris + peinture | Négatif | Négatif sur analyse |

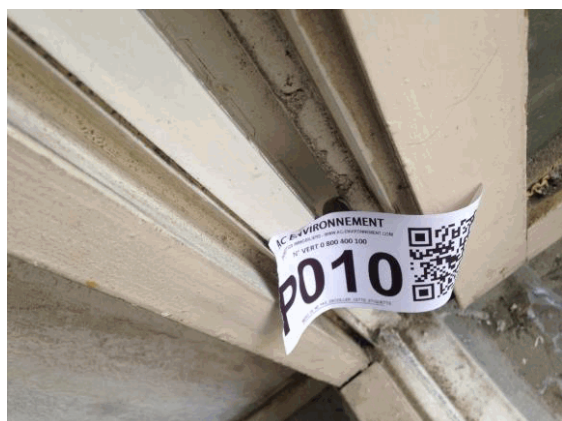
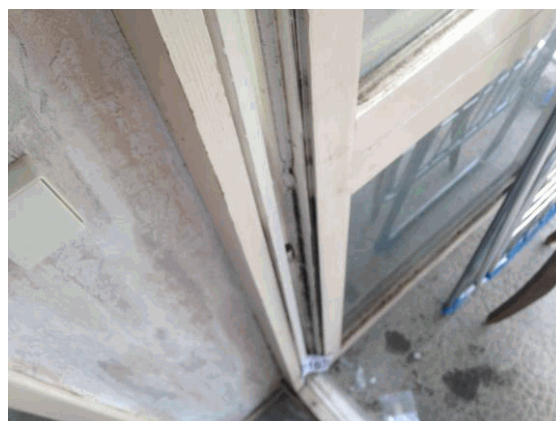
002HD001588 n°10 - 1 (P10)

| Plan | Localisation | Composant | Partie composant | Descriptif de l'action menée | | | | Laboratoire | | | Conclusion |
|---|---|---|---|---|---|---|---|---|---|---|---|
| Appartement n°909 | Vol 6 (Séjour) | Menuiseries | Reprise d'étanchéité menuiserie bois | P10 | Réalisation d'un prélèvement | | 002HD001588 n°10 - 1 -<br>002HD001588 n°10 - 2 | P10 | Matériau souple blanc + peinture + bois en lamelles | Négatif | Négatif sur analyse |
| Appartement n°909 | Vol 6 (Séjour) | Menuiseries | Reprise d'étanchéité menuiserie bois | P10 | Sondage et extension de la zone homogène du prélèvement P10 | | 002HD001588 n°10 - 1 -<br>002HD001588 n°10 - 2 | P10 | Matériau souple blanc + peinture + bois en lamelles | Négatif | Négatif sur analyse |

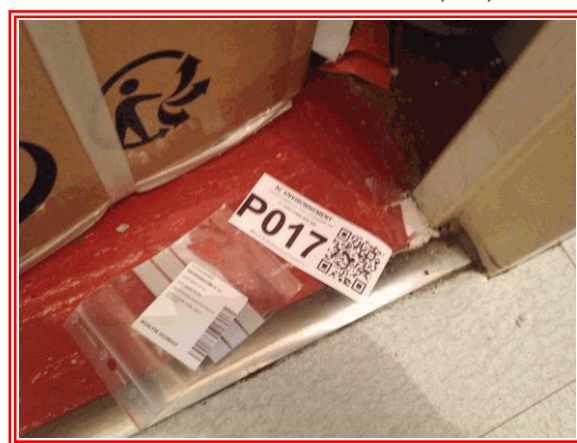
002HD001588 n°17 - 1 (P17)

| Localisation | Catégorie | Composant | Partie de composant | Sur avis / réf pré. |
|---|---|---|---|---|
| Vol 5 (Placard) | Revêtement de sol | Revêtement de sol | Dalle dure cassante rouge + colle bitumineuse noire en faible quantité | P17 |

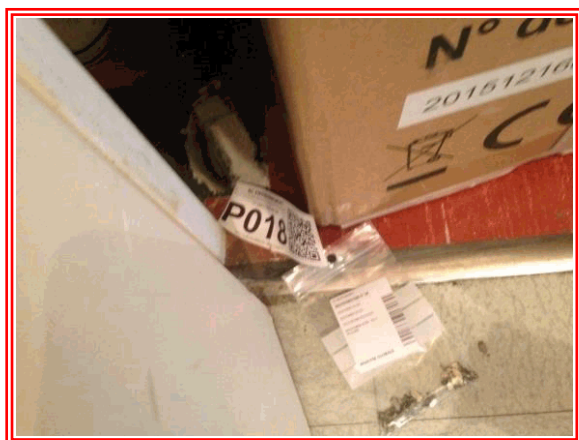
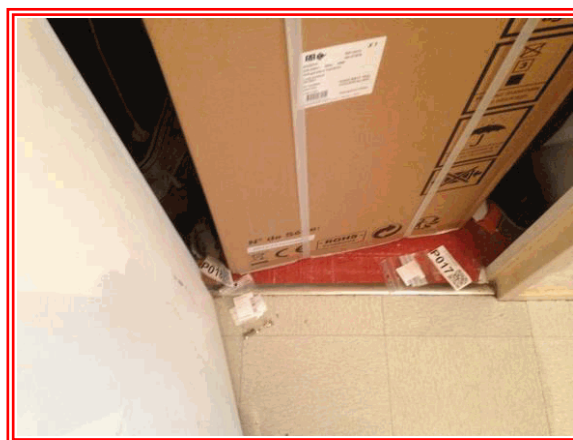
002HD001588 n°18 - 1 (P18)

| Localisation | Catégorie | Composant | Partie de composant | Sur avis / réf pré. |
|---|---|---|---|---|
| Vol 5 (Placard) | Revêtement de sol | Revêtement de sol | Colle bitumineuse noire + ragréage gris + sous couche de ragréage blanche | P18 |

P18 : Colle bitumeuses  
noires

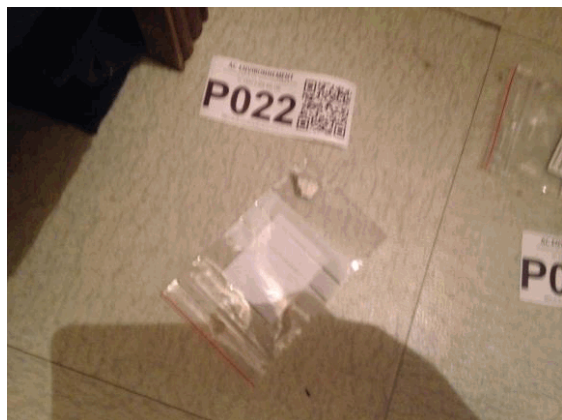
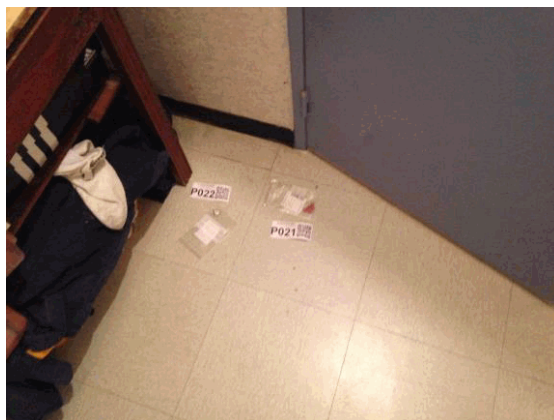
002HD001588 n°22 - 1 (P22)

| Plan | Localisation | Composant | Partie composant | Descriptif de l'action menée | | | | Laboratoire | | | Conclusion |
|---|---|---|---|---|---|---|---|---|---|---|---|
| Appartement n°909 | Vol 3 (SDB) | Revêtement de sol | Ragréage gris avec colle jaune d'origine pièces humide | P22 | Réalisation d'un prélèvement | Sous lino actuel | 002HD001588 n°22 - 1<br>-<br>002HD001588 n°22 - 2 | P22 | Colle polymère jaune + ragréage gris + ragréage rose + sous couche de ragréage blanche | Négatif | Négatif sur analyse |
| Appartement n°909 | Vol 1 (Cuisine) - Vol 4 (Débaras) - Vol 2 (W.C) | Revêtement de sol | Ragréage gris avec colle jaune d'origine pièces humide | S30 - S31 - S32 | Sondage et extension de la zone homogène du prélèvement P22 | Sous lino actuel | 002HD001588 n°22 - 1<br>-<br>002HD001588 n°22 - 2 | P22 | Colle polymère jaune + ragréage gris + ragréage rose + sous couche de ragréage blanche | Négatif | Négatif sur analyse |

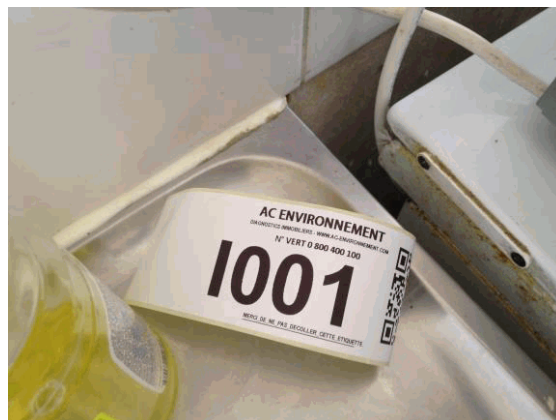
| Plan | Localisation | Composant | Partie composant | Descriptif de l'action menée | | | | Laboratoire | | | Conclusion |
|---|---|---|---|---|---|---|---|---|---|---|---|
| Appartement n°909 | Vol 1 (Cuisine) | Evier | Mastic étanchéité | I1 | | | I1 - 1 | | | | Aucun prélèvement réalisé à la demande du client sur l'ensemble des mastics des appareils sanitaires et équipements divers |
| Appartement n°909 | Vol 3 (SDB) | Evier | Mastic étanchéité | I1 | | | I1 - 1 | | | | Aucun prélèvement réalisé à la demande du client sur l'ensemble des mastics des appareils sanitaires et équipements divers |
