Rapport de mission de repérage des matériaux et produits contenant de l'amiante avant travaux

Adresse :	20 RUE JEAN JACQUES ROUSSEAU - GUTENBERG RTE D ARON
CP - Ville :	53100 MAYENNE
Référence client :	_00067000020000100026_
Date du repérage :	25/07/2017
Désignation :	Appartement n° 26 de type 3 situé au RDC

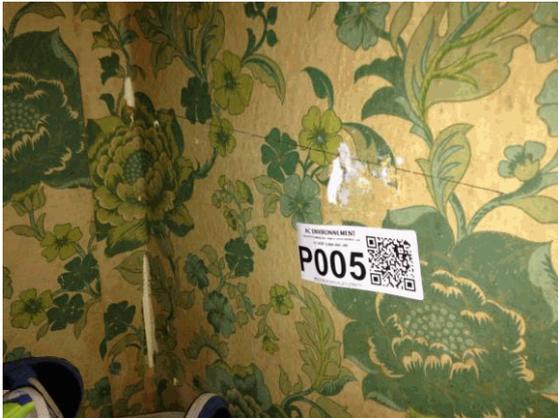
002VW000016 n°5 - 1 (P5)

Appartement n°26	Vol 1 (Entrée)	Murs et cloisons	Enduit plâtre (Porteur pièces sèches)	P5	Réalisation d'un prélèvement		002VW00016 n°5 - 1 - 002VW00016 n°5 - 2	P5	Plâtre Effritable Blanc Carton Souple Fibreux Marron Peinture Effritable Beige	Négatif	Négatif sur analyse
Appartement n°26	Vol 9 (Chambre 2) - Vol 8 (Chambre 1) - Vol 5 (Séjour)	Murs et cloisons	Enduit plâtre (Porteur pièces sèches)	S10 - S11 - S12 - P5	Sondage et extension de la zone homogène du prélèvement P5		002VW00016 n°5 - 1 - 002VW00016 n°5 - 2	P5	Plâtre Effritable Blanc Carton Souple Fibreux Marron Peinture Effritable Beige	Négatif	Négatif sur analyse

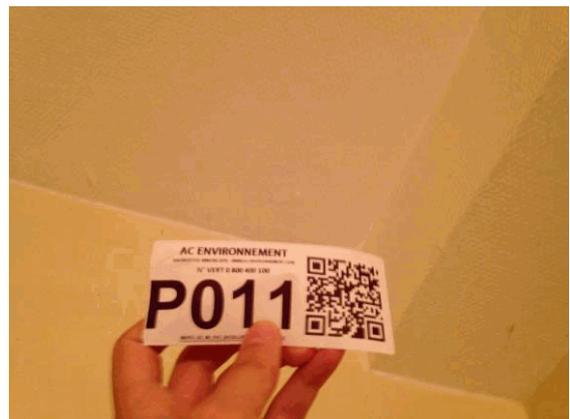
002VW000016 n°11 - 1 (P11)

Appartement n°26	Vol 6 (W.C) - Vol 2 (Cuisine)	Plafonds	Enduit plâtre (Plafond pièces humides)	S28 - S29	Sondage et extension de la zone homogène du prélèvement P11		002VW00016 n°11 - 1	P11	Plâtre Effritable Blanc Peinture Effritable Multicolore	Négatif	Négatif sur analyse

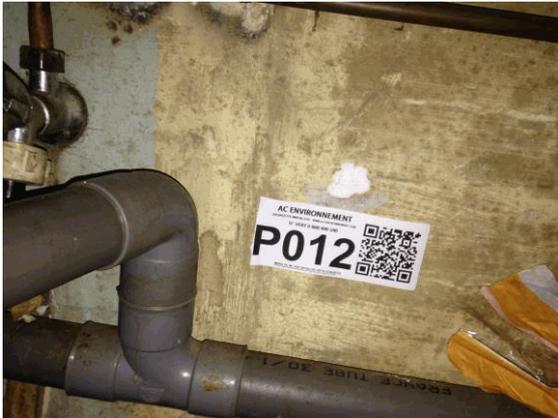
002VW000016 n°12 - 1 (P12)

Appartement n°26	Vol 2 (Cuisine)	Murs et cloisons	Enduit plâtre (Porteur pièces humides)	P12	Réalisation d'un prélèvement		002VW000016 n°12 - 1 - 002VW000016 n°12 - 2	P12	Plâtre Effritable Blanc Peinture Effritable Gris	Négatif	Négatif sur analyse
Appartement n°26	Vol 2 (Cuisine) - Vol 7 (SDB)	Murs et cloisons	Enduit plâtre (Porteur pièces humides)	P12 - S30	Sondage et extension de la zone homogène du prélèvement P12		002VW000016 n°12 - 1 - 002VW000016 n°12 - 2	P12	Plâtre Effritable Blanc Peinture Effritable Gris	Négatif	Négatif sur analyse

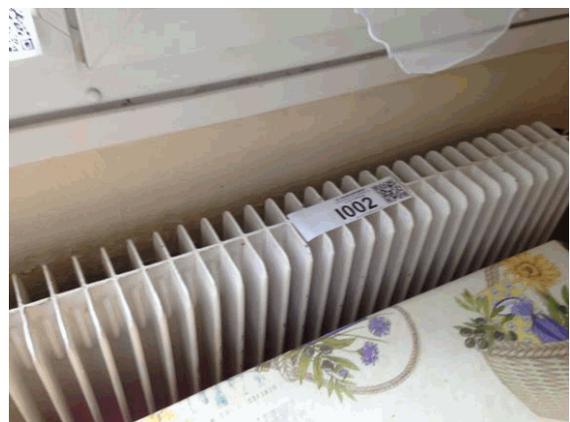
Appartement n°26	Vol 7 (SDB)	Radiateurs	Joints	I2			I2 - 1				Aucun prélèvement réalisé à la demande du client

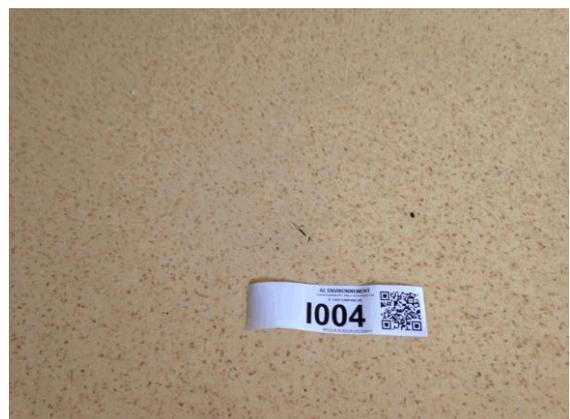
Appartement n°26	Vol 9 (Chambre 2)	Revêtement de sol	Lés plastiques avec sous-couche	I4	Lino + colle jaune		I4 - 1				Aucun prélèvement réalisé à la demande du client sur les revêtements de sols non d'origines.
Appartement n°26	Vol 8 (Chambre 1)	Revêtement de sol	Lés plastiques avec sous-couche	I4	Lino + colle jaune		I4 - 1				Aucun prélèvement réalisé à la demande du client sur les revêtements de sols non d'origines.
