## Rapport de mission de repérage des matériaux et produits contenant de l'amiante avant travaux

| Adresse : | 20 RUE JEAN JACQUES ROUSSEAU - GUTENBERG RTE D ARON |
| CP - Ville : | 53100 MAYENNE |
| Désignation : | Appartement n° 27 de type 6 situé au 01 er étage |

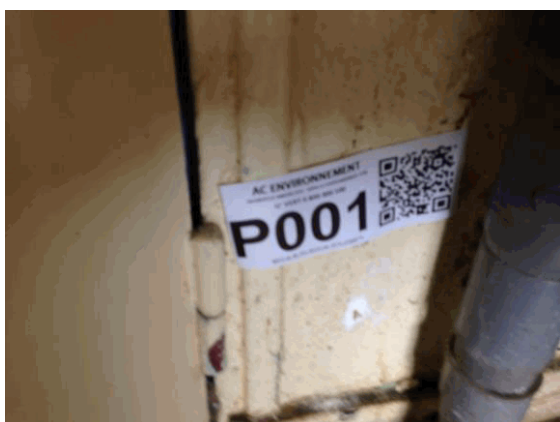
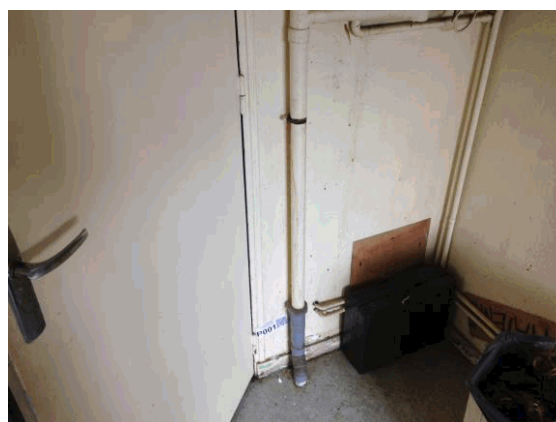
002VW000017 n°1 - 1 (P1)

| Plan | Localisation | Composant | Partie composant | Descriptif de l'action menée | | | | Laboratoire | | | Conclusion |
|---|---|---|---|---|---|---|---|---|---|---|---|
| Appartement n°27 | Vol 11 (Cuisine) | Murs et cloisons | Enduit plâtre (Cloison pièces humides ) | P1 | Réalisation d'un prélèvement | | 002VW000<br>017 n°1 - 1<br>-<br>002VW000<br>017 n°1 - 2 | P1 | Plâtre Effritable Blanc<br>Peinture Effritable Multicolore | Négatif | Négatif sur analyse |
| Appartement n°27 | Vol 5 (SDB) - Vol 4 (W.C) | Murs et cloisons | Enduit plâtre (Cloison pièces humides ) | S5 - S6 | Sondage et extension de la zone homogène du prélèvement P1 | | 002VW000<br>017 n°1 - 1<br>-<br>002VW000<br>017 n°1 - 2 | P1 | Plâtre Effritable Blanc<br>Peinture Effritable Multicolore | Négatif | Négatif sur analyse |

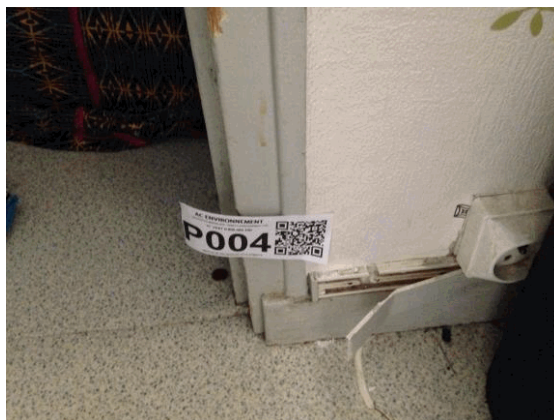
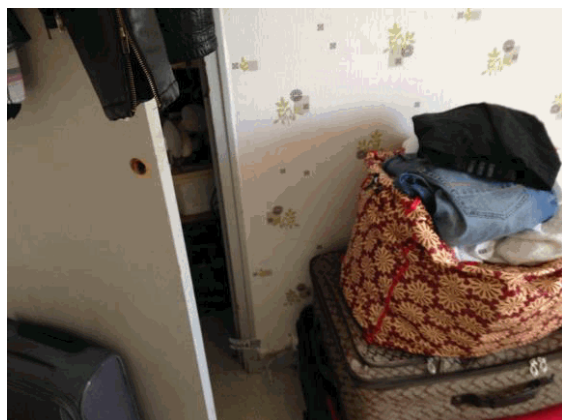
002VW000017 n°4 - 1 (P4)

| Plan | Localisation | Composant | Partie composant | Descriptif de l'action menée | | | | Laboratoire | | | Conclusion |
|---|---|---|---|---|---|---|---|---|---|---|---|
| Appartement n°27 | Vol 2 (Chambre 3) | Murs et cloisons | Enduit plâtre (Porteur pièces sèches) | P4 | Réalisation d'un prélèvement | | 002VW000<br>017 n°4 - 1<br>-<br>002VW000<br>017 n°4 - 2 | P4 | Plâtre Effritable Blanc<br>Peinture Effritable Multicolore<br>Matériau Souple Fibreux Blanc | Négatif | Négatif sur analyse |
| Appartement n°27 | Vol 2 (Chambre 3) - Vol 3 (Chambre 4) - Vol 7 (Chambre 2) - Vol 1 (Entrée) - Vol 9 (Séjour) | Murs et cloisons | Enduit plâtre (Porteur pièces sèches) | P4 - S27 - S29 - S31 - S30 | Sondage et extension de la zone homogène du prélèvement P4 | | 002VW000<br>017 n°4 - 1<br>-<br>002VW000<br>017 n°4 - 2 | P4 | Plâtre Effritable Blanc<br>Peinture Effritable Multicolore<br>Matériau Souple Fibreux Blanc | Négatif | Négatif sur analyse |

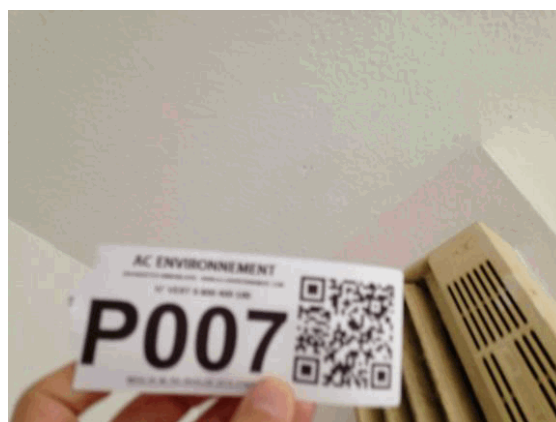
002VW000017 n°7 - 1 (P7)

| Plan | Localisation | Composant | Partie composant | Descriptif de l'action menée | | | | Laboratoire | | | Conclusion |
|---|---|---|---|---|---|---|---|---|---|---|---|
| Appartement n°27 | Vol 5 (SDB) | Plafonds | Enduit plâtre (Plafond pièces humides) | P7 | Réalisation d'un prélèvement | | 002VW000 017 n°7 - 1 | P7 | Plâtre Effritable Blanc Peinture Effritable Multicolore | Négatif | Négatif sur analyse |
| Appartement n°27 | Vol 4 (W.C) - Vol 11 (Cuisine) | Plafonds | Enduit plâtre (Plafond pièces humides) | S25 - S26 | Sondage et extension de la zone homogène du prélèvement P7 | | 002VW000 017 n°7 - 1 | P7 | Plâtre Effritable Blanc Peinture Effritable Multicolore | Négatif | Négatif sur analyse |

| Date de réception : 01/08/2017 | | | Date de préparation : 05/08/2017 | | | Date d'analyse : 05/08/2017 | | |
|---|---|---|---|---|---|---|---|---|
| 002VW000017_007<br>Plafond et faux-plafonds / Plafonds / Enduit plâtre (Plafond pièces humides)<br>Vol 5 (SDB) | 1<br>2 | Plâtre<br>Peinture | Effritable<br>Effritable | Blanc<br>Multicolore | Attaque chimique :<br>Acétone | 1 | MET* | Non détecté |

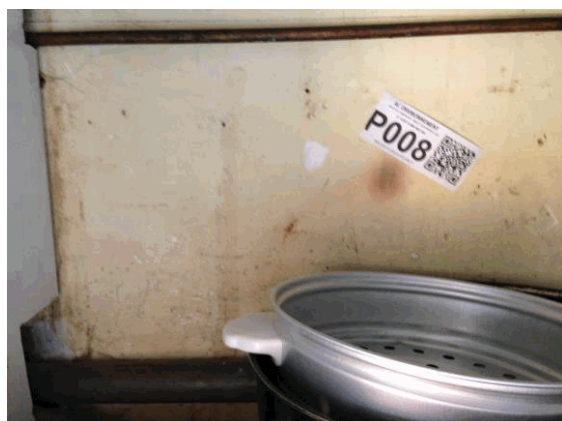
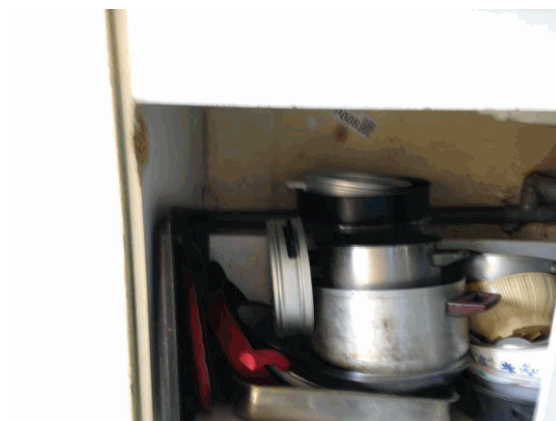
002VW000017 n°8 - 1 (P8)

| Plan | Localisation | Composant | Partie composant | Descriptif de l'action menée | | | | Laboratoire | | | Conclusion |
|---|---|---|---|---|---|---|---|---|---|---|---|
| Appartement n°27 | Vol 11 (Cuisine) | Murs et cloisons | Enduit plâtre (Porteur pièces humides) | P8 | Réalisation d'un prélèvement | | 002VW000<br>017 n°8 - 1<br>-<br>002VW000<br>017 n°8 - 2 | P8 | Plâtre Effritable Blanc<br>Peinture Effritable Beige | Négatif | Négatif sur analyse |
| Appartement n°27 | Vol 11 (Cuisine) | Murs et cloisons | Enduit plâtre (Porteur pièces humides) | P8 | Sondage et extension de la zone homogène du prélèvement P8 | | 002VW000<br>017 n°8 - 1<br>-<br>002VW000<br>017 n°8 - 2 | P8 | Plâtre Effritable Blanc<br>Peinture Effritable Beige | Négatif | Négatif sur analyse |

| Date de réception : 01/08/2017 | | | Date de préparation : 05/08/2017 | | | Date d'analyse : 05/08/2017 | | |
|---|---|---|---|---|---|---|---|---|
| 002VW000017_008<br>Parois verticales intérieures et enduits / Murs et cloisons / Enduit plâtre (Porteur pièces humides)<br>Vol 11 (Cuisine) | 1<br>2 | Plâtre<br>Peinture | Effritable<br>Effritable | Blanc<br>Beige | Attaque chimique :<br>Acétone | 1 | MET* | Non détecté |

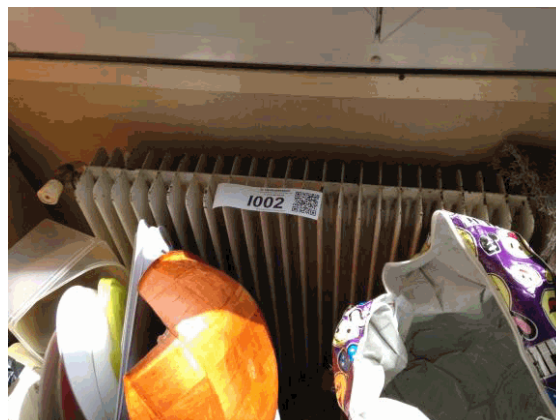
| Plan | Localisation | Composant | Partie composant | Descriptif de l'action menée | | | | Laboratoire | | | Conclusion |
|---|---|---|---|---|---|---|---|---|---|---|---|
| Appartement n°27 | Vol 11 (Cuisine) | Radiateurs | Joints | I2 | | | I2 - 1 | | | | Aucun prélèvement réalisé à la demande du client |
| Appartement n°27 | Vol 9 (Séjour) | Radiateurs | Joints | I2 | | | I2 - 1 | | | | Aucun prélèvement réalisé à la demande du client |
| Appartement n°27 | Vol 8 (Bureau) | Radiateurs | Joints | I2 | | | I2 - 1 | | | | Aucun prélèvement réalisé à la demande du client |
| Appartement n°27 | Vol 1 (Entrée) | Radiateurs | Joints | I2 | | | I2 - 1 | | | | Aucun prélèvement réalisé à la demande du client |
| Appartement n°27 | Vol 3 (Chambre 4) | Radiateurs | Joints | I2 | | | I2 - 1 | | | | Aucun prélèvement réalisé à la demande du client |

| Plan | Localisation | Composant | Partie composant | Descriptif de l'action menée | | | | Laboratoire | | | Conclusion |
|---|---|---|---|---|---|---|---|---|---|---|---|
| Appartement n°27 | Vol 5 (SDB) | Radiateurs | Joints | I2 | | | I2 - 1 | | | | Aucun prélèvement réalisé à la demande du client |
| Appartement n°27 | Vol 6 (Chambre 1) | Radiateurs | Joints | I2 | | | I2 - 1 | | | | Aucun prélèvement réalisé à la demande du client |
| Appartement n°27 | Vol 7 (Chambre 2) | Radiateurs | Joints | I2 | | | I2 - 1 | | | | Aucun prélèvement réalisé à la demande du client |

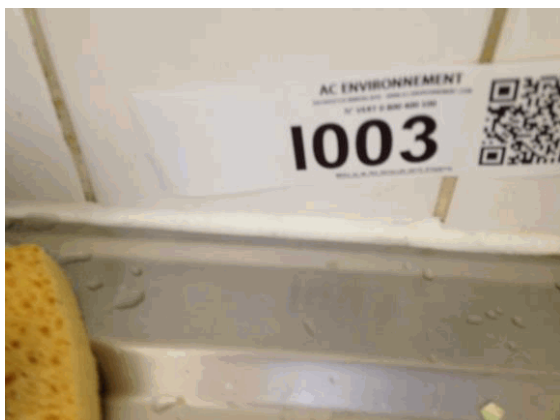
| Localisation | Matériau | Justification |
|---|---|---|
| Vol 5 (SDB) | Mastic étanchéité | Aucun prélèvement réalisé à la demande du client sur l'ensemble des mastics des appareils sanitaires et équipements divers |
| Vol 11 (Cuisine) | Mastic étanchéité | Aucun prélèvement réalisé à la demande du client sur l'ensemble des mastics des appareils sanitaires et équipements divers |

| Plan | Localisation | Composant | Partie composant | Descriptif de l'action menée | | | | Laboratoire | | | Conclusion |
|---|---|---|---|---|---|---|---|---|---|---|---|
| Appartement n°27 | Vol 5 (SDB) | Evier | Mastic étanchéité | I3 | | | I3 - 1 | | | | Aucun prélèvement réalisé à la demande du client sur l'ensemble des mastics des appareils sanitaires et équipements divers |

| Plan | Localisation | Composant | Partie composant | Descriptif de l'action menée | | | | Laboratoire | | | Conclusion |
|---|---|---|---|---|---|---|---|---|---|---|---|
| Appartement n°27 | Vol 11 (Cuisine) | Evier | Mastic étanchéité | I3 | | | I3 - 1 | | | | Aucun prélèvement réalisé à la demande du client sur l'ensemble des mastics des appareils sanitaires et équipements divers |
