Rapport de mission de repérage des matériaux et produits contenant de l'amiante avant travaux

Adresse :	40 RUE JEAN JACQUES ROUSSEAU - GUTENBERG RTE D ARON
CP - Ville :	53100 MAYENNE
Référence client :	_00067000020000200034_
Date du repérage :	25/07/2017
Désignation :	Appartement n° 34 de type 3 situé au RDC

A	Designation de l'immeuble	B	Propriétaire / Donneur d'ordre
Adresse :	40 RUE JEAN JACQUES ROUSSEAU - GUTENBERG RTE D ARON 53100 MAYENNE	<u>Propriétaire</u> : O.P.H. MAYENNE HABITAT	<u>Donneur d'ordre</u> : O.P.H. MAYENNE HABITAT
Référence client :	_00067000020000200034_	<u>Adresse</u> : 10 RUE AUGUSTE BEUNEUX - CS 62039 53020 LAVAL CEDEX 9	<u>Adresse</u> : 10 RUE AUGUSTE BEUNEUX - CS 62039 53020 LAVAL CEDEX 9
Désignation :	Appartement n° 34 de type 3 situé au RDC		
Date de construction :

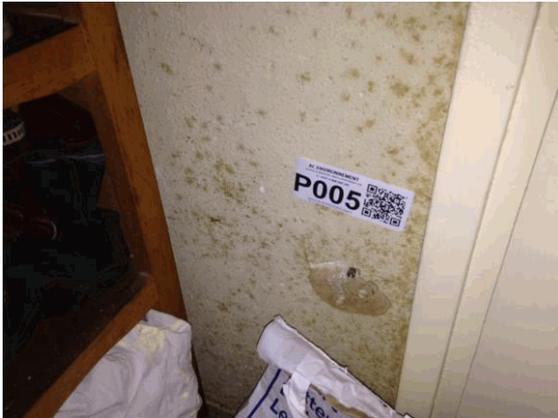
002VW000015 n°5 - 1 (P5)

Appartement n°35	Vol 1 (Entrée)	Murs et cloisons	Enduit plâtre (Porteur pièces sèches)	P5	Réalisation d'un prélèvement		002VW00015 n°5 - 1 - 002VW00015 n°5 - 2	P5	Plâtre Effritable Blanc Peinture Effritable Beige	Négatif	Négatif sur analyse
Appartement n°35	Vol 9 (Chambre 2) - Vol 8 (Chambre 1) - Vol 5 (Séjour)	Murs et cloisons	Enduit plâtre (Porteur pièces sèches)	S13 - S14 - S15	Sondage et extension de la zone homogène du prélèvement P5		002VW00015 n°5 - 1 - 002VW00015 n°5 - 2	P5	Plâtre Effritable Blanc Peinture Effritable Beige	Négatif	Négatif sur analyse

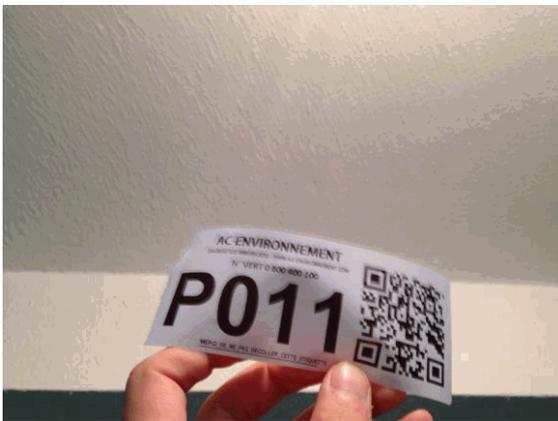
002VW000015 n°11 - 1 (P11)

Appartement n°35	Vol 6 (W.C) - Vol 2 (Cuisine)	Plafonds	Enduit plâtre (Plafond pièces humides)	S27 - S28	Sondage et extension de la zone homogène du prélèvement P11		002VW00015 n°11 - 1	P11	Plâtre Effritable Blanc Peinture Effritable Beige	Négatif	Négatif sur analyse

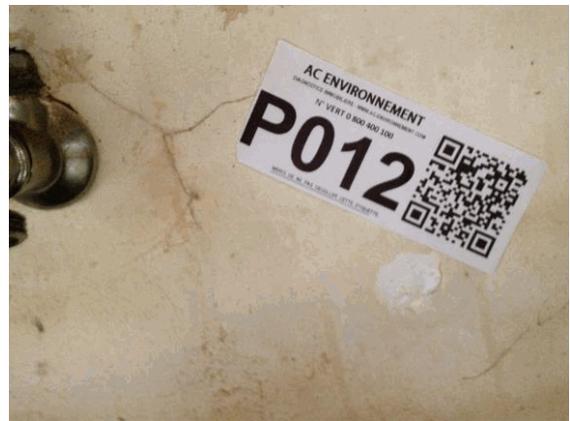
002VW000015 n°12 - 1 (P12)

Appartement n°35	Vol 2 (Cuisine)	Murs et cloisons	Enduit plâtre (Porteur pièces humides)	P12	Réalisation d'un prélèvement		002VW000015 n°12 - 1 - 002VW000015 n°12 - 2	P12	Plâtre Effritable Blanc Peinture Effritable Beige	Négatif	Négatif sur analyse
Appartement n°35	Vol 2 (Cuisine) - Vol 7 (SDB)	Murs et cloisons	Enduit plâtre (Porteur pièces humides)	P12 - S29	Sondage et extension de la zone homogène du prélèvement P12		002VW000015 n°12 - 1 - 002VW000015 n°12 - 2	P12	Plâtre Effritable Blanc Peinture Effritable Beige	Négatif	Négatif sur analyse
