Rapport de mission de repérage des matériaux et produits contenant de l'amiante avant travaux

Adresse :	40 RUE JEAN JACQUES ROUSSEAU - GUTENBERG RTE D ARON
CP - Ville :	53100 MAYENNE
Référence client :	_00067000020000200036_
Date du repérage :	25/07/2017
Désignation :	Appartement n° 36 de type 3 situé au 01 er étage

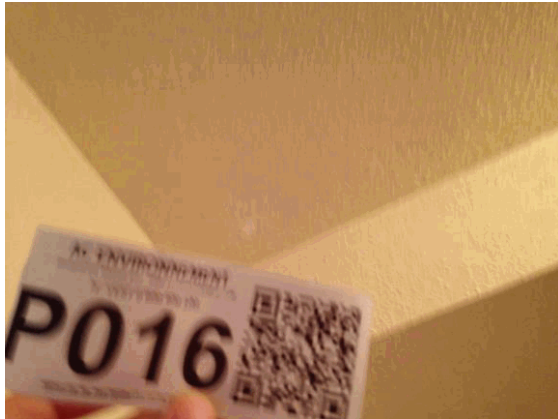
002VW000014 n°16 - 1 (P16)

Appartement n°36	Vol 6 (W.C) - Vol 2 (Cuisine)	Plafonds	Enduit plâtre (Plafond pièces humides)	S22 - S23	Sondage et extension de la zone homogène du prélèvement P16		002VW000 014 n°16 - 1	P16	Plâtre Effritable Blanc Peinture Effritable Beige	Négatif	Négatif sur analyse

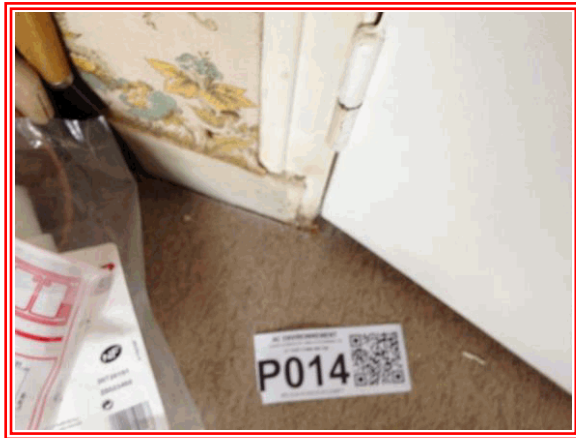
002VW000014 n°14 - 1 (P14)

Localisation	Catégorie	Composant	Partie de composant	Sur avis / réf pré.
Vol 8 (Chambre 1)	Revêtement de sol	Revêtement de sol	Tresse sous lino	P14
Vol 9 (Chambre 2)	Revêtement de sol	Revêtement de sol	Tresse sous lino	P14
Vol 5 (Séjour)	Revêtement de sol	Revêtement de sol	Tresse sous lino	P14

Après analyse, un prélèvement de tresse en sous face de lino est amiante sur deux prélévées.

Plan	Localisation	Composant	Partie composant	Descriptif de l'action menée				Laboratoire			Conclusion
				Réf action	Observation	Précision loc.	Ref photo	Ref Prél.	Descriptif	Résultat	
Appartement n°36	Vol 8 (Chambre 1) - Vol 9 (Chambre 2) - Vol 5 (Séjour) - Vol 6 (W.C) - Vol 1 (Entrée) - Vol 2 (Cuisine)	Revêtement de sol	Ragréage gris d'origine	S11 - S12 - S13 - S14 - S15 - S16	Sondage et extension de la zone homogène du prélèvement P11			P11	Ragréage Effritable Gris Matériau Effritable Blanc	Négatif	Négatif sur analyse
Appartement n°36	Vol 1 (Entrée)	Revêtement de sol	Colles jaunes de revêtement de sol pièces sèches	P12	Réalisation d'un prélèvement		002VW000 014 n°12 - 1 - 002VW000 014 n°12 - 2	P12	Revêtement Souple Gris Colle Souple Jaune Ragréage Effritable Gris	Négatif	Négatif sur analyse
Appartement n°36	Vol 8 (Chambre 1)	Revêtement de sol	Tresse sous lino	P14	Réalisation d'un prélèvement		002VW000 014 n°14 - 1 - 002VW000 014 n°14 - 2	P14	Revêtement Souple Fibreux Jaune Gris	Positif	Présence sur analyse

Il conviendra de réaliser des analyses complémentaires sur ce matériau dans le cas de travaux portant sur les sols des logements, ou à défaut de le considérer comme amiante.

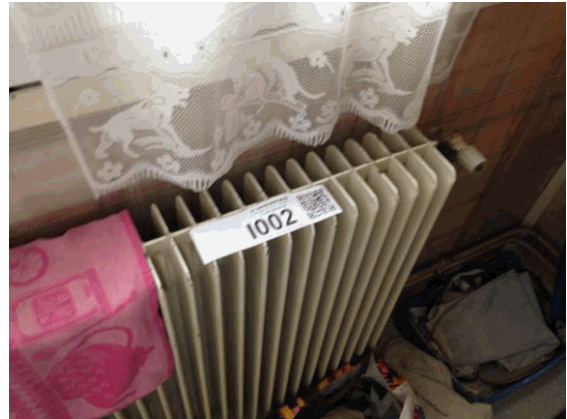
Appartement n°36	Vol 1 (Entrée)	Radiateurs	Joints	I2			I2 - 1				Aucun prélèvement réalisé à la demande du client

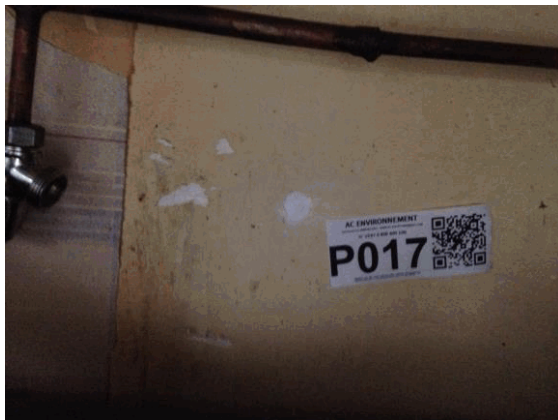
002VW000014 n°17 - 1 (P17)

Appartement n°36	Vol 2 (Cuisine)	Murs et cloisons	Enduit plâtre (Porteur pièces humides)	P17	Réalisation d'un prélèvement		002VW000014 n°17 - 1 - 002VW000014 n°17 - 2	P17	Plâtre Effritable Blanc Peinture Effritable Beige	Négatif	Négatif sur analyse
Appartement n°36	Vol 2 (Cuisine) - Vol 7 (SDB)	Murs et cloisons	Enduit plâtre (Porteur pièces humides)	P17 - S24	Sondage et extension de la zone homogène du prélèvement P17		002VW000014 n°17 - 1 - 002VW000014 n°17 - 2	P17	Plâtre Effritable Blanc Peinture Effritable Beige	Négatif	Négatif sur analyse

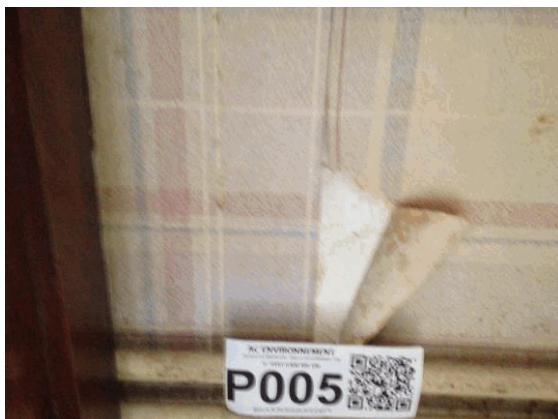
002VW000014 n°5 - 1 (P5)

Appartement n°36	Vol 2 (Cuisine)	Murs et cloisons	Enduit plâtre (Cloison pièces humides)	P5	Réalisation d'un prélèvement		002VW000 014 n°5 - 1 - 002VW000 014 n°5 - 2	P5	Plâtre Effritable Blanc Peinture Effritable Beige	Négatif	Négatif sur analyse
Appartement n°36	Vol 7 (SDB) - Vol 6 (W.C)	Murs et cloisons	Enduit plâtre (Cloison pièces humides)	S25 - S26	Sondage et extension de la zone homogène du prélèvement P5		002VW000 014 n°5 - 1 - 002VW000 014 n°5 - 2	P5	Plâtre Effritable Blanc Peinture Effritable Beige	Négatif	Négatif sur analyse
Appartement n°36	Vol 1 (Entrée)	Murs et cloisons	Enduit plâtre (Porteur pièces sèches)	P9	Réalisation d'un prélèvement		002VW000 014 n°9 - 1 - 002VW000 014 n°9 - 2	P9	Plâtre Effritable Blanc Peinture Effritable Beige	Négatif	Négatif sur analyse
Appartement n°36	Vol 1 (Entrée) - Vol 8 (Chambre 1) - Vol 9 (Chambre 2) - Vol 5 (Séjour)	Murs et cloisons	Enduit plâtre (Porteur pièces sèches)	P9 - S5 - S6 - S7	Sondage et extension de la zone homogène du prélèvement P9		002VW000 014 n°9 - 1 - 002VW000 014 n°9 - 2	P9	Plâtre Effritable Blanc Peinture Effritable Beige	Négatif	Négatif sur analyse
