## Rapport de mission de repérage des matériaux et produits contenant de l'amiante avant travaux

| Adresse : | 40 RUE JEAN JACQUES ROUSSEAU - GUTENBERG RTE D ARON |
| Date du repérage : | 26/07/2017 |
| Désignation : | Appartement n° 37 de type 4 situé au 02 ème étage |

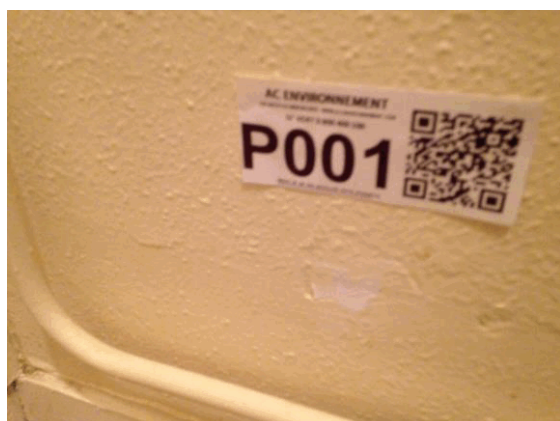
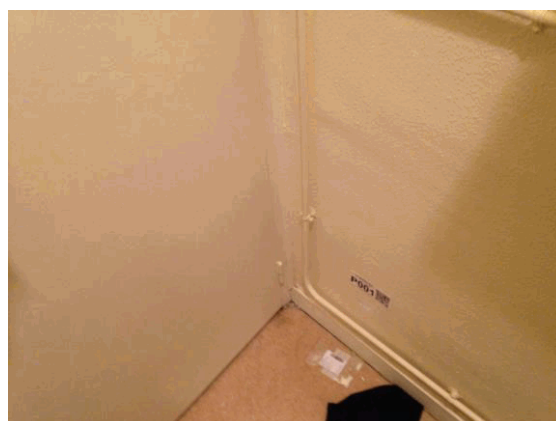
002VW000021 n°1 - 1 (P1)

| Plan | Localisation | Composant | Partie composant | Descriptif de l'action menée | | | | Laboratoire | | | Conclusion |
|---|---|---|---|---|---|---|---|---|---|---|---|
| Appartement n°37 | Vol 4 (SDB) | Murs et cloisons | Enduit plâtre (Cloison pièces humides ) | P1 | Réalisation d'un prélèvement | | 002VW000021 n°1 - 1<br>-<br>002VW000021 n°1 - 2 | P1 | Plâtre Effritable Blanc<br>Peinture Effritable Beige | Négatif | Négatif sur analyse |
| Appartement n°37 | Vol 4 (SDB) - Vol 8 (Cuisine) - Vol 5 (W.C) | Murs et cloisons | Enduit plâtre (Cloison pièces humides ) | P1 - S5 - S6 | Sondage et extension de la zone homogène du prélèvement P1 | | 002VW000021 n°1 - 1<br>-<br>002VW000021 n°1 - 2 | P1 | Plâtre Effritable Blanc<br>Peinture Effritable Beige | Négatif | Négatif sur analyse |

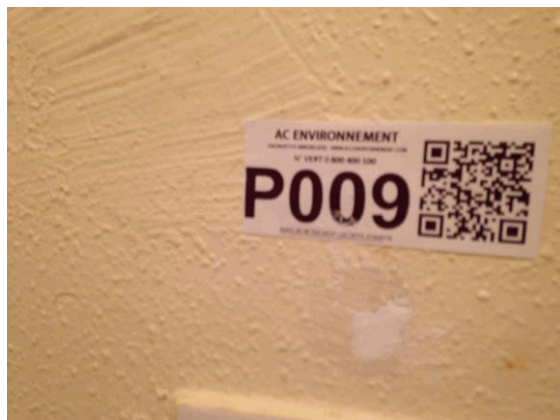
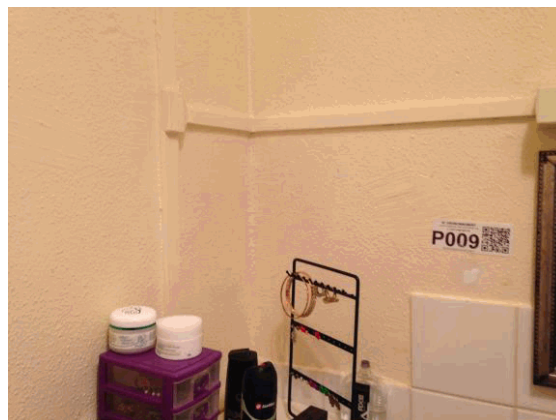
002VW000021 n°9 - 1 (P9)

| Plan | Localisation | Composant | Partie composant | Descriptif de l'action menée | | | | Laboratoire | | | Conclusion |
|---|---|---|---|---|---|---|---|---|---|---|---|
| Appartement n°37 | Vol 4 (SDB) | Murs et cloisons | Enduit plâtre (Porteur pièces humides) | P9 | Réalisation d'un prélèvement | | 002VW000021 n°9 - 1<br>-<br>002VW000021 n°9 - 2 | P9 | Plâtre Effritable Blanc<br>Peinture Effritable Beige | Négatif | Négatif sur analyse |
| Appartement n°37 | Vol 8 (Cuisine) | Murs et cloisons | Enduit plâtre (Porteur pièces humides) | S25 | Sondage et extension de la zone homogène du prélèvement P9 | | 002VW000021 n°9 - 1<br>-<br>002VW000021 n°9 - 2 | P9 | Plâtre Effritable Blanc<br>Peinture Effritable Beige | Négatif | Négatif sur analyse |

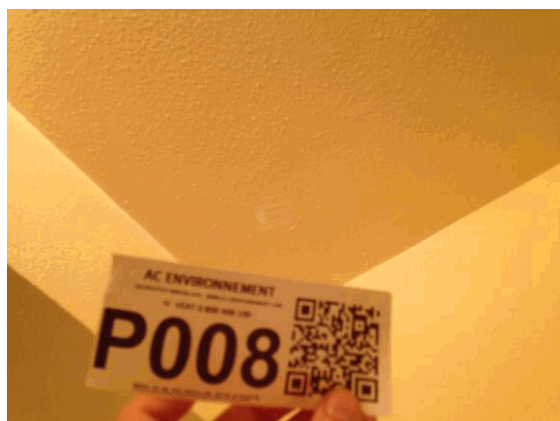
002VW000021 n°8 - 1 (P8)

| Plan | Localisation | Composant | Partie composant | Descriptif de l'action menée | | | | Laboratoire | | | Conclusion |
|---|---|---|---|---|---|---|---|---|---|---|---|
| Appartement n°37 | Vol 4 (SDB) | Plafonds | Enduit plâtre (Plafond pièces humides) | P8 | Réalisation d'un prélèvement | | 002VW000021 n°8 - 1 | P8 | Plâtre Effritable Blanc<br>Peinture Effritable Beige | Négatif | Négatif sur analyse |
| Appartement n°37 | Vol 5 (W.C) - Vol 8 (Cuisine) | Plafonds | Enduit plâtre (Plafond pièces humides) | S23 - S24 | Sondage et extension de la zone homogène du prélèvement P8 | | 002VW000021 n°8 - 1 | P8 | Plâtre Effritable Blanc<br>Peinture Effritable Beige | Négatif | Négatif sur analyse |

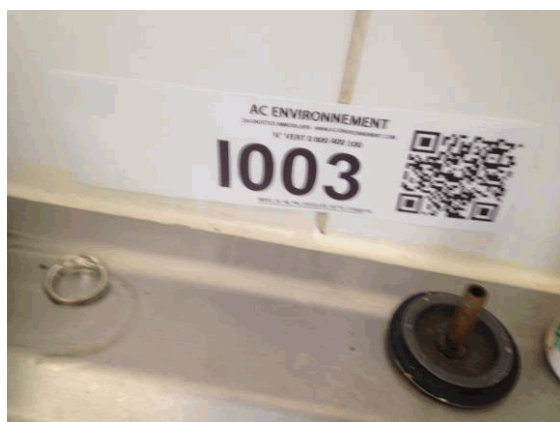
| Plan | Localisation | Composant | Partie composant | Descriptif de l'action menée | | | | Laboratoire | | | Conclusion |
|---|---|---|---|---|---|---|---|---|---|---|---|
| Appartement n°37 | Vol 8 (Cuisine) | Evier | Mastic étanchéité | I3 | | | I3 - 1 | | | | Aucun prélèvement réalisé à la demande du client sur l'ensemble des mastics des appareils sanitaires et équipements divers |
| Appartement n°37 | Vol 4 (SDB) | Evier | Mastic étanchéité | I3 | | | I3 - 1 | | | | Aucun prélèvement réalisé à la demande du client sur l'ensemble des mastics des appareils sanitaires et équipements divers |

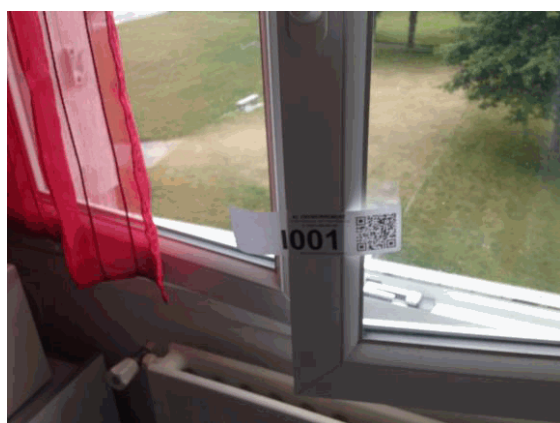
| Plan | Localisation | Composant | Partie composant | Descriptif de l'action menée | | | | Laboratoire | | | Conclusion |
|---|---|---|---|---|---|---|---|---|---|---|---|
| Appartement n°37 | Vol 8 (Cuisine) | Menuiseries | PVC 4 / 16 / 4 | I1 | | | I1 - 1 | | | | Aucun prélèvement réalisé à la demande du client sur les menuiseries PVC |
| Appartement n°37 | Vol 9 (Loggia) | Menuiseries | PVC 4 / 16 / 4 | I1 | | | I1 - 1 | | | | Aucun prélèvement réalisé à la demande du client sur les menuiseries PVC |
| Appartement n°37 | Vol 6 (Séjour) | Menuiseries | PVC 4 / 16 / 4 | I1 | | | I1 - 1 | | | | Aucun prélèvement réalisé à la demande du client sur les menuiseries PVC |
| Appartement n°37 | Vol 3 (Chambre 2) | Menuiseries | PVC 4 / 16 / 4 | I1 | | | I1 - 1 | | | | Aucun prélèvement réalisé à la demande du client sur les menuiseries PVC |

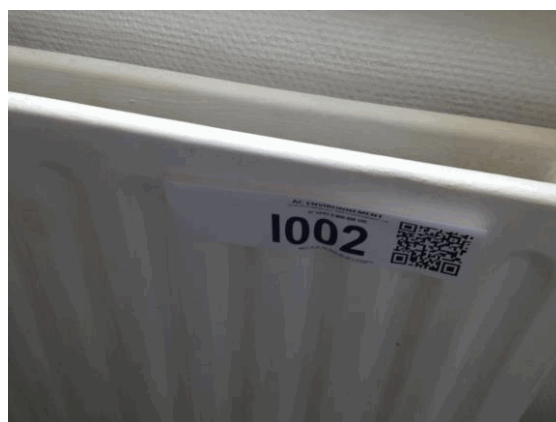
| Plan | Localisation | Composant | Partie composant | Descriptif de l'action menée | | | | Laboratoire | | | Conclusion |
|---|---|---|---|---|---|---|---|---|---|---|---|
| Appartement n°37 | Vol 10 (Chambre 3) | Radiateurs | Joints | I2 | | | I2 - 1 | | | | Aucun prélèvement réalisé à la demande du client |
| Appartement n°37 | Vol 2 (Chambre 1) | Radiateurs | Joints | I2 | | | I2 - 1 | | | | Aucun prélèvement réalisé à la demande du client |
| Appartement n°37 | Vol 3 (Chambre 2) | Radiateurs | Joints | I2 | | | I2 - 1 | | | | Aucun prélèvement réalisé à la demande du client |
| Appartement n°37 | Vol 4 (SDB) | Radiateurs | Joints | I2 | | | I2 - 1 | | | | Aucun prélèvement réalisé à la demande du client |
| Appartement n°37 | Vol 6 (Séjour) | Radiateurs | Joints | I2 | | | I2 - 1 | | | | Aucun prélèvement réalisé à la demande du client |

| Plan | Localisation | Composant | Partie composant | Descriptif de l'action menée | | | | Laboratoire | | | Conclusion |
|---|---|---|---|---|---|---|---|---|---|---|---|
| Appartement n°37 | Vol 1 (Entrée) | Radiateurs | Joint | I2 | | | I2 - 1 | | | | Aucun prélèvement réalisé à la demande du client |
| Appartement n°37 | Vol 8 (Cuisine) | Radiateurs | Joint | I2 | | | I2 - 1 | | | | Aucun prélèvement réalisé à la demande du client |

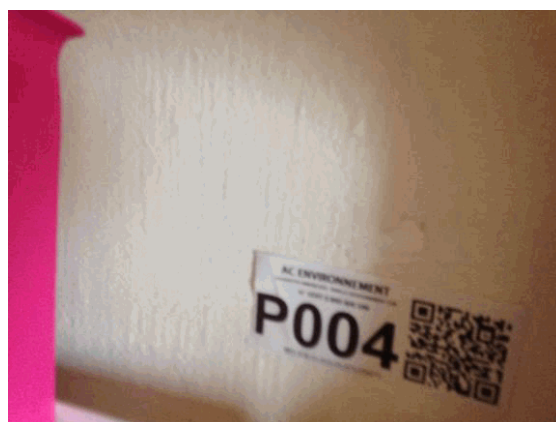
002VW000021 n°4 - 1 (P4)

| Plan | Localisation | Composant | Partie composant | Descriptif de l'action menée | | | | Laboratoire | | | Conclusion |
|---|---|---|---|---|---|---|---|---|---|---|---|
| Appartement n°37 | Vol 6 (Séjour) | Murs et cloisons | Enduit plâtre (Porteur pièces sèches) | P4 | Réalisation d'un prélèvement | | 002VW000021 n°4 - 1 | P4 | Plâtre Effritable Blanc<br>Peinture Effritable Blanc Gris | Négatif | Négatif sur analyse |

| Plan | Localisation | Composant | Partie composant | Descriptif de l'action menée | | | | Laboratoire | | | Conclusion |
|---|---|---|---|---|---|---|---|---|---|---|---|
| Appartement n°37 | Vol 6 (Séjour) - Vol 3 (Chambre 2) - Vol 2 (Chambre 1) - Vol 10 (Chambre 3) - Vol 1 (Entrée) | Murs et cloisons | Enduit plâtre (Porteur pièces sèches) | P4 - S13 - S14 - S15 - S16 | Sondage et extension de la zone homogène du prélèvement P4 | | 002VW000021 n°4 - 1 | P4 | Plâtre Effritable Blanc<br>Peinture Effritable Blanc Gris | Négatif | Négatif sur analyse |

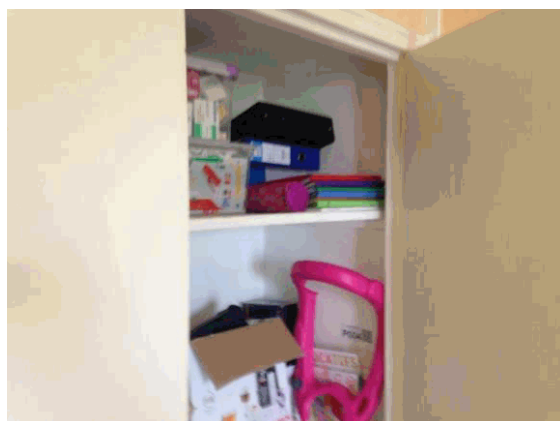
S4 - 1 (A4)

| Plan | Localisation | Composant | Partie composant | Descriptif de l'action menée | | | | Laboratoire | | | Conclusion |
|---|---|---|---|---|---|---|---|---|---|---|---|
| Appartement n°37 | Vol 9 (Loggia) | Murs et cloisons | Enduit ciment (Porteur loggia) | S4 | | | S4 - 1 | | | | Négatif sur document<br>Prélèvement n°4 du dossier AC-ENVIRONNEMENT<br>002VW000012 |

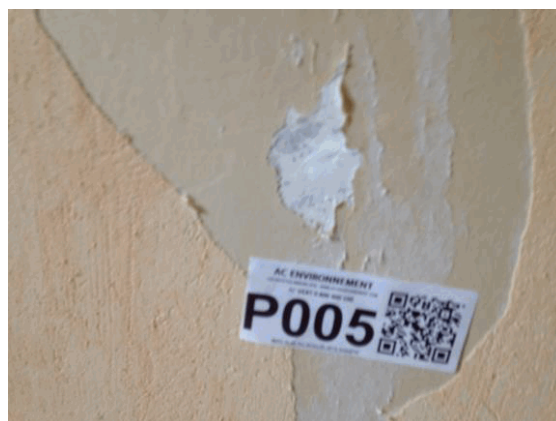
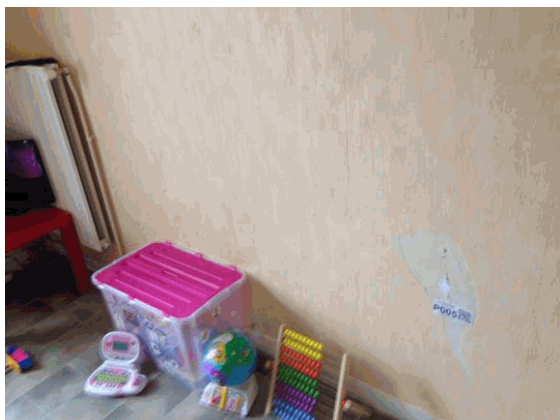
002VW000021 n°5 - 1 (P5)

| Plan | Localisation | Composant | Partie composant | Descriptif de l'action menée | | | | Laboratoire | | | Conclusion |
|---|---|---|---|---|---|---|---|---|---|---|---|
| Appartement n°37 | Vol 6 (Séjour) | Murs et cloisons | Enduit plâtre (Cloison pièces sèches) | P5 | Réalisation d'un prélèvement | | 002VW000021 n°5 - 1<br>-<br>002VW000021 n°5 - 2 | P5 | Plâtre Effritable Blanc<br>Peinture Effritable Blanc | Négatif | Négatif sur analyse |
| Appartement n°37 | Vol 3 (Chambre 2) - Vol 2 (Chambre 1) - Vol 10 (Chambre 3) - Vol 1 (Entrée) | Murs et cloisons | Enduit plâtre (Cloison pièces sèches) | S19 - S20 - S21 - S22 | Sondage et extension de la zone homogène du prélèvement P5 | | 002VW000021 n°5 - 1<br>-<br>002VW000021 n°5 - 2 | P5 | Plâtre Effritable Blanc<br>Peinture Effritable Blanc | Négatif | Négatif sur analyse |
