## Rapport de mission de repérage des matériaux et produits contenant de l'amiante avant travaux

| Adresse : | 40 RUE JEAN JACQUES ROUSSEAU - GUTENBERG RTE D ARON |
| CP - Ville : | 53100 MAYENNE |
| Désignation : | Appartement n° 38 de type 3 situé au 02 ème étage |

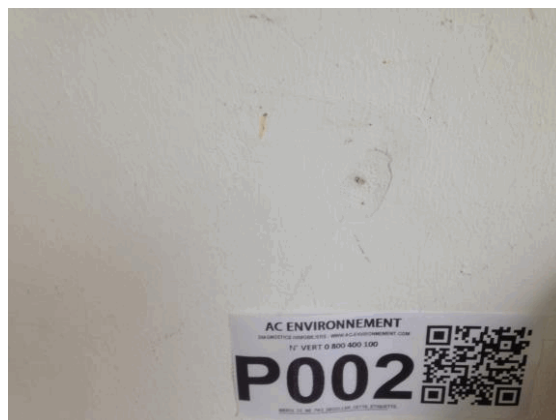
002VW000013 n°2 - 1 (P2)

| Plan | Localisation | Composant | Partie composant | Descriptif de l'action menée | | | | Laboratoire | | | Conclusion |
|---|---|---|---|---|---|---|---|---|---|---|---|
| Appartement n°40 | Vol 2 (Loggia) | Murs et cloisons | Joint assemblage carreaux de plâtre | P2 | Réalisation d'un prélèvement | | 002VW000<br>013 n°2 - 1<br>-<br>002VW000<br>013 n°2 - 2 | P2 | Plâtre Effritable Blanc<br>Peinture Effritable Blanc | Négatif | Négatif sur analyse |

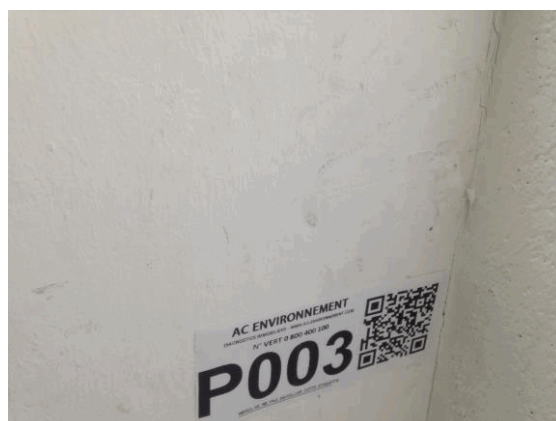
002VW000013 n°3 - 1 (P3)

| Plan | Localisation | Composant | Partie composant | Descriptif de l'action menée | | | | Laboratoire | | | Conclusion |
|---|---|---|---|---|---|---|---|---|---|---|---|
| Appartement n°40 | Vol 2 (Loggia) | Cloisons légères ou préfabriquées | Doublage plaque de plâtre loggia | P3 | Réalisation d'un prélèvement | | 002VW000<br>013 n°3 - 1<br>-<br>002VW000<br>013 n°3 - 2 | P3 | Plâtre Effritable Blanc<br>Carton Fibreux Souple<br>Marron<br>Peinture Effritable Blanc | Négatif | Négatif sur analyse |

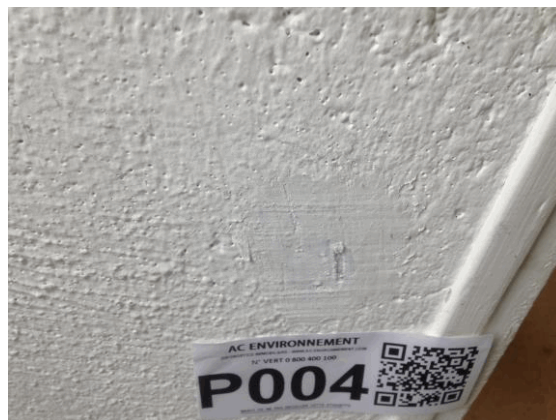
002VW000013 n°4 - 1 (P4)

| Plan | Localisation | Composant | Partie composant | Descriptif de l'action menée | | | | Laboratoire | | | Conclusion |
|---|---|---|---|---|---|---|---|---|---|---|---|
| Appartement n°40 | Vol 2 (Loggia) | Murs et cloisons | Enduit ciment (Porteur loggia) | P4 | Réalisation d'un prélèvement | | 002VW000<br>013 n°4 - 1<br>-<br>002VW000<br>013 n°4 - 2 | P4 | Peinture Effritable Blanc<br>Enduit Effritable Blanc<br>Ciment Effritable Gris | Négatif | Négatif sur analyse |
| Appartement n°40 | Vol 2 (Loggia) | Murs et cloisons | Enduit ciment (Porteur loggia) | P4 | Sondage et extension de la zone homogène du prélèvement P4 | | 002VW000<br>013 n°4 - 1<br>-<br>002VW000<br>013 n°4 - 2 | P4 | Peinture Effritable Blanc<br>Enduit Effritable Blanc<br>Ciment Effritable Gris | Négatif | Négatif sur analyse |

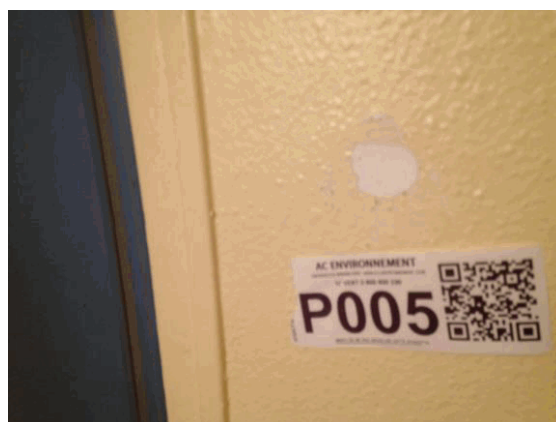
002VW000013 n°5 - 1 (P5)

| Plan | Localisation | Composant | Partie composant | Descriptif de l'action menée | | | | Laboratoire | | | Conclusion |
|---|---|---|---|---|---|---|---|---|---|---|---|
| Appartement n°40 | Vol 7 (SDB) | Murs et cloisons | Enduit plâtre (Cloison pièces humides ) | P5 | Réalisation d'un prélèvement | | 002VW000<br>013 n°5 - 1<br>-<br>002VW000<br>013 n°5 - 2 | P5 | Plâtre Effritable Blanc<br>Peinture Effritable Blanc | Négatif | Négatif sur analyse |
| Appartement n°40 | Vol 7 (SDB) - Vol 6 (W.C) - Vol 3 (Cuisine) | Murs et cloisons | Enduit plâtre (Cloison pièces humides ) | P5 - S1 - S2 | Sondage et extension de la zone homogène du prélèvement P5 | | 002VW000<br>013 n°5 - 1<br>-<br>002VW000<br>013 n°5 - 2 | P5 | Plâtre Effritable Blanc<br>Peinture Effritable Blanc | Négatif | Négatif sur analyse |

| Référence échantillon laboratoire : PM01536861 | | | | | | | | |
|---|---|---|---|---|---|---|---|---|
| 002VW000013_005<br>Parois verticales intérieures et enduits / Murs et cloisons / Enduit plâtre (Cloison pièces humides )<br>Vol 7 (SDB) | 1<br>2 | Plâtre<br>Peinture | Effritable<br>Effritable | Blanc<br>Blanc | Attaque chimique :<br>Acétone | 1 | MET* | Non détecté |

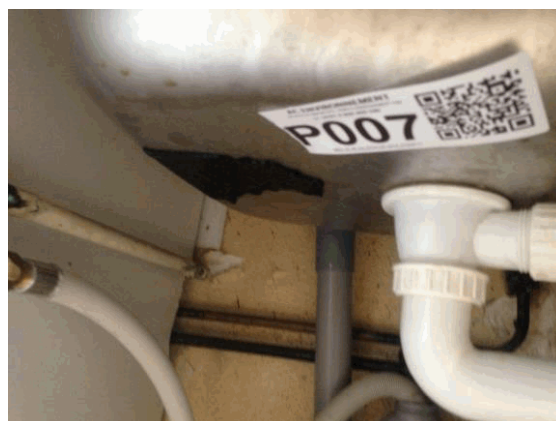
002VW000013 n°7 - 1 (P7)

| Plan | Localisation | Composant | Partie composant | Descriptif de l'action menée | | | | Laboratoire | | | Conclusion |
|---|---|---|---|---|---|---|---|---|---|---|---|
| Appartement n°40 | Vol 3 (Cuisine) | Evier | Tampon bitumineux | P7 | Réalisation d'un prélèvement | Souple noir | 002VW000013 n°7 - 1 | P7 | Tampon Bitumineux Noir | Négatif | Négatif sur analyse |

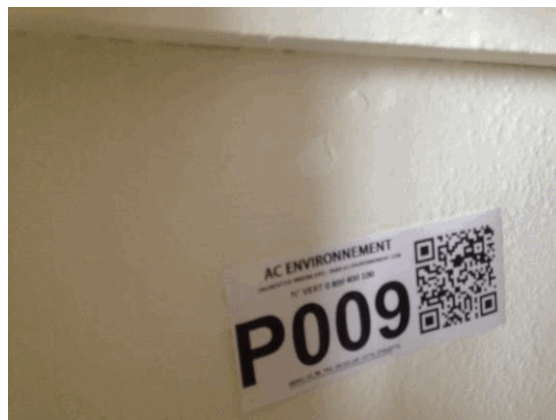
002VW000013 n°9 - 1 (P9)

| Plan | Localisation | Composant | Partie composant | Descriptif de l'action menée | | | | Laboratoire | | | Conclusion |
|---|---|---|---|---|---|---|---|---|---|---|---|
| Appartement n°40 | Vol 9 (Chambre 2) | Murs et cloisons | Enduit plâtre (Porteur pièces sèches) | P9 | Réalisation d'un prélèvement | | 002VW000<br>013 n°9 - 1<br>-<br>002VW000<br>013 n°9 - 2 | P9 | Plâtre Effritable Blanc<br>Peinture Effritable Blanc | Négatif | Négatif sur analyse |
| Appartement n°40 | Vol 9 (Chambre 2) - Vol 8 (Chambre 1) - Vol 5 (Séjour) - Vol 1 (Entrée) | Murs et cloisons | Enduit plâtre (Porteur pièces sèches) | P9 - S6 - S7 - S25 | Sondage et extension de la zone homogène du prélèvement P9 | | 002VW000<br>013 n°9 - 1<br>-<br>002VW000<br>013 n°9 - 2 | P9 | Plâtre Effritable Blanc<br>Peinture Effritable Blanc | Négatif | Négatif sur analyse |

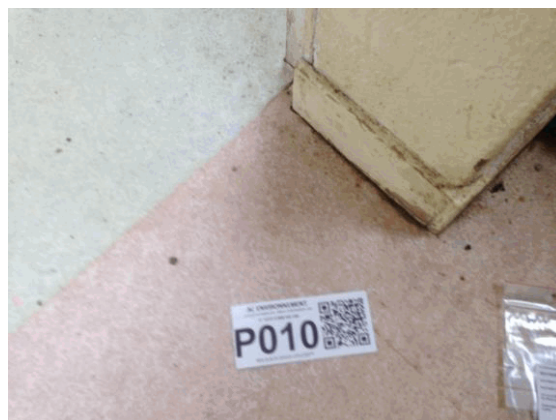
002VW000013 n°10 - 1 (P10)

| Plan | Localisation | Composant | Partie composant | Descriptif de l'action menée | | | | Laboratoire | | | Conclusion |
|---|---|---|---|---|---|---|---|---|---|---|---|
| Appartement n°40 | Vol 3 (Cuisine) | Revêtement de sol | Colles jaunes de revêtement de sol pièces humides | P10 | Réalisation d'un prélèvement | | 002VW000<br>013 n°10 - 1 -<br>002VW000<br>013 n°10 - 2 | P10 | Colle Souple Jaune<br>Ragréage Effritable Gris | Négatif | Négatif sur analyse |
| Appartement n°40 | Vol 6 (W.C) - Vol 7 (SDB) | Revêtement de sol | Colles jaunes de revêtement de sol pièces humides | S9 - S10 | Sondage et extension de la zone homogène du prélèvement P10 | | 002VW000<br>013 n°10 - 1 -<br>002VW000<br>013 n°10 - 2 | P10 | Colle Souple Jaune<br>Ragréage Effritable Gris | Négatif | Négatif sur analyse |

| Référence échantillon laboratoire : PM01536866 | | | | | | | | |
|---|---|---|---|---|---|---|---|---|
| 002VW000013_010<br>Revêtement de sol / Revêtement de sol / Colles jaunes de revêtement de sol pièces humides<br>Vol 3 (Cuisine) | 1<br>2 | Colle<br>Ragréage | Souple<br>Effritable | Jaune<br>Gris | Attaque chimique :<br>Acétone | 1 | MET* | Non détecté |

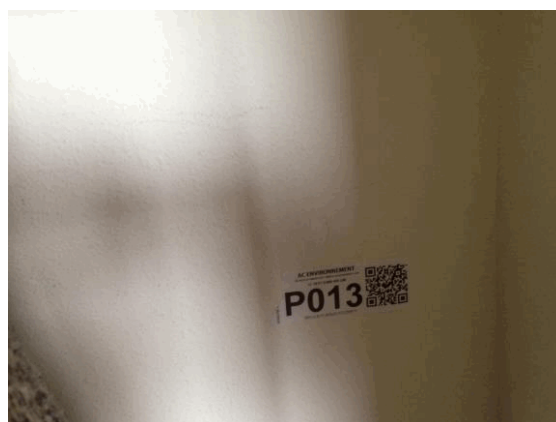
002VW000013 n°13 - 1 (P13)

| Plan | Localisation | Composant | Partie composant | Descriptif de l'action menée | | | | Laboratoire | | | Conclusion |
|---|---|---|---|---|---|---|---|---|---|---|---|
| Appartement n°40 | Vol 9 (Chambre 2) | Murs et cloisons | Enduit plâtre (Cloison pièces sèches ) | P13 | Réalisation d'un prélèvement | | 002VW000<br>013 n°13 - 1 -<br>002VW000<br>013 n°13 - 2 | P13 | Plâtre Effritable Blanc<br>Peinture Effritable Blanc | Négatif | Négatif sur analyse |

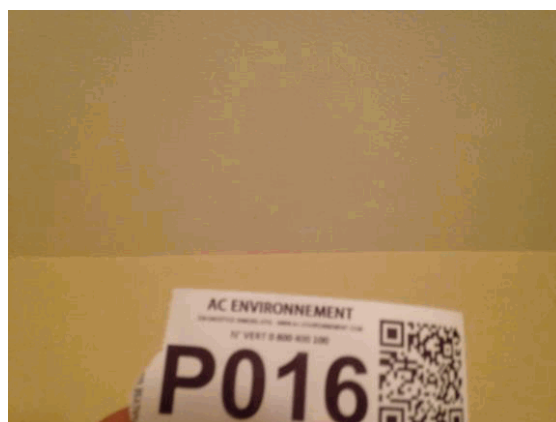
002VW000013 n°16 - 1 (P16)

| Plan | Localisation | Composant | Partie composant | Descriptif de l'action menée | | | | Laboratoire | | | Conclusion |
|---|---|---|---|---|---|---|---|---|---|---|---|
| Appartement n°40 | Vol 7 (SDB) | Plafonds | Enduit plâtre (Plafond pièces humides) | P16 | Réalisation d'un prélèvement | | 002VW000<br>013 n°16 - 1 | P16 | Plâtre Effritable Blanc<br>Peinture Effritable Blanc | Négatif | Négatif sur analyse |
| Appartement n°40 | Vol 6 (W.C) - Vol 3 (Cuisine) | Plafonds | Enduit plâtre (Plafond pièces humides) | S22 - S23 | Sondage et extension de la zone homogène du prélèvement P16 | | 002VW000<br>013 n°16 - 1 | P16 | Plâtre Effritable Blanc<br>Peinture Effritable Blanc | Négatif | Négatif sur analyse |

| Description client | Num. couche | Matière | Aspect | Couleur | Type de préparation | Nb. Prép. | Type d'analyse | Résultat |
|---|---|---|---|---|---|---|---|---|
| 002VW000013_016<br>Plafond et faux-plafonds / Plafonds / Enduit plâtre (Plafond pièces humides)<br>Vol 7 (SDB) | 1<br>2 | Plâtre<br>Peinture | Effritable<br>Effritable | Blanc<br>Blanc | Attaque chimique :<br>Acétone | 1 | MET* | Non détecté |

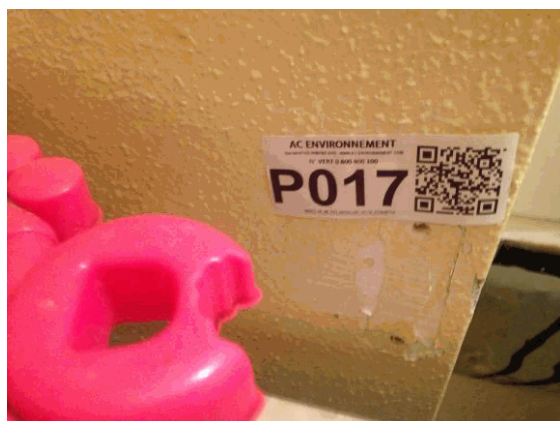
002VW000013 n°17 - 1 (P17)

| Plan | Localisation | Composant | Partie composant | Descriptif de l'action menée | | | | Laboratoire | | | Conclusion |
|---|---|---|---|---|---|---|---|---|---|---|---|
| Appartement n°40 | Vol 7 (SDB) | Murs et cloisons | Enduit plâtre (Porteur pièces humides) | P17 | Réalisation d'un prélèvement | | 002VW000<br>013 n°17 - 1 -<br>002VW000<br>013 n°17 - 2 | P17 | Plâtre Effritable Blanc<br>Enduit Effritable Beige<br>Peinture Effritable Multicolore | Négatif | Négatif sur analyse |
| Appartement n°40 | Vol 3 (Cuisine) | Murs et cloisons | Enduit plâtre (Porteur pièces humides) | S24 | Sondage et extension de la zone homogène du prélèvement P17 | | 002VW000<br>013 n°17 - 1 -<br>002VW000<br>013 n°17 - 2 | P17 | Plâtre Effritable Blanc<br>Enduit Effritable Beige<br>Peinture Effritable Multicolore | Négatif | Négatif sur analyse |

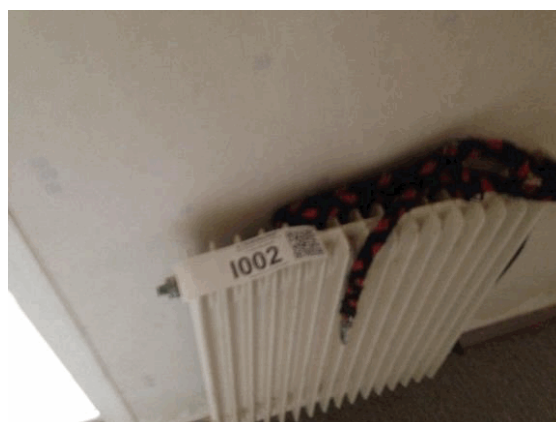
| Plan | Localisation | Composant | Partie composant | Descriptif de l'action menée | | | | Laboratoire | | | Conclusion |
|---|---|---|---|---|---|---|---|---|---|---|---|
| Appartement n°40 | Vol 3 (Cuisine) | Radiateurs | Joints | I2 | | | I2 - 1 | | | | Aucun prélèvement réalisé à la demande du client |
| Appartement n°40 | Vol 5 (Séjour) | Radiateurs | Joints | I2 | | | I2 - 1 | | | | Aucun prélèvement réalisé à la demande du client |
| Appartement n°40 | Vol 1 (Entrée) | Radiateurs | Joints | I2 | | | I2 - 1 | | | | Aucun prélèvement réalisé à la demande du client |
| Appartement n°40 | Vol 8 (Chambre 1) | Radiateurs | Joints | I2 | | | I2 - 1 | | | | Aucun prélèvement réalisé à la demande du client |
| Appartement n°40 | Vol 9 (Chambre 2) | Radiateurs | Joints | I2 | | | I2 - 1 | | | | Aucun prélèvement réalisé à la demande du client |
| Appartement n°40 | Vol 7 (SDB) | Radiateurs | Joints | I2 | | | I2 - 1 | | | | Aucun prélèvement réalisé à la demande du client |

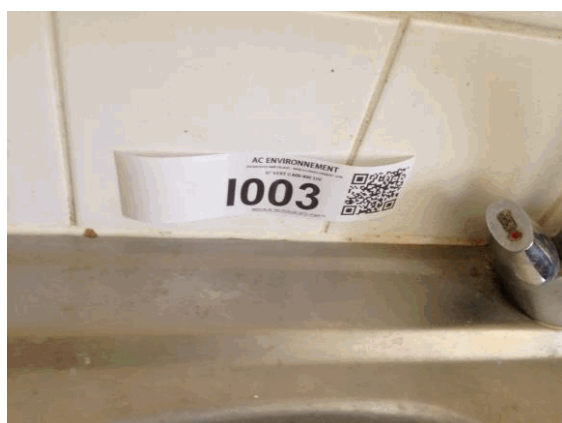
| Plan | Localisation | Composant | Partie composant | Descriptif de l'action menée | | | | Laboratoire | | | Conclusion |
|---|---|---|---|---|---|---|---|---|---|---|---|
| Appartement n°40 | Vol 3 (Cuisine) | Evier | Mastic étanchéité | I3 | | | I3 - 1 | | | | Aucun prélèvement réalisé à la demande du client sur l'ensemble des mastics des appareils sanitaires et équipements divers |
| Appartement n°40 | Vol 7 (SDB) | Evier | Mastic étanchéité | I3 | | | I3 - 1 | | | | Aucun prélèvement réalisé à la demande du client sur l'ensemble des mastics des appareils sanitaires et équipements divers |
