Rapport de mission de repérage des matériaux et produits contenant de l'amiante avant travaux

| Adresse : | 40 RUE JEAN JACQUES ROUSSEAU - GUTENBERG RTE D ARON |
| CP - Ville : | 53100 MAYENNE |
| Désignation : | Appartement n° 40 de type 3 situé au 03 ème étage |

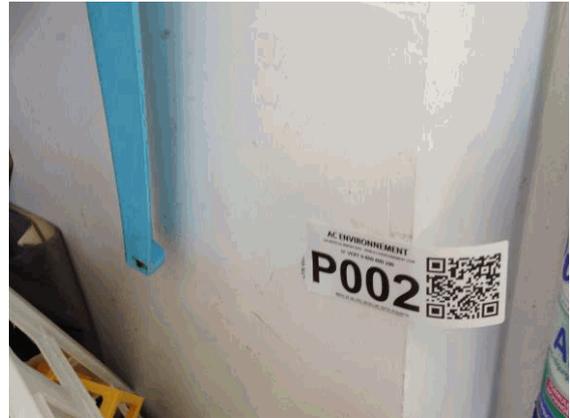
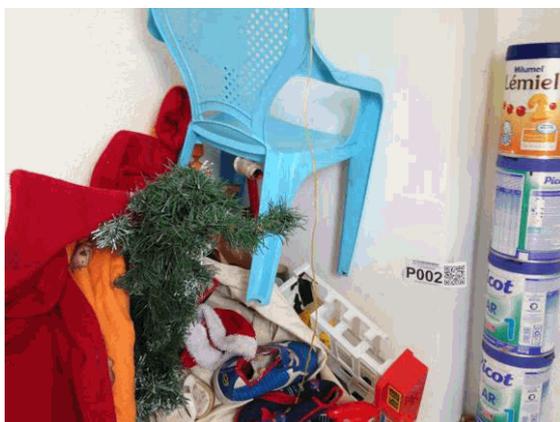
002VW000012 n°2 - 1 (P2)

| Plan | Localisation | Composant | Partie composant | Descriptif de l'action menée | | | | Laboratoire | | | Conclusion |
|---|---|---|---|---|---|---|---|---|--|---|---|
| Appartement n°40 | Vol 3 (Loggia) | Murs et cloisons | Joint assemblage carreaux de plâtre | P2 | Réalisation d'un prélèvement | | 002VW000 012 n°2 - 1 - 002VW000 012 n°2 - 2 | P2 | Plâtre Effritable Blanc | Négatif | Négatif sur analyse |

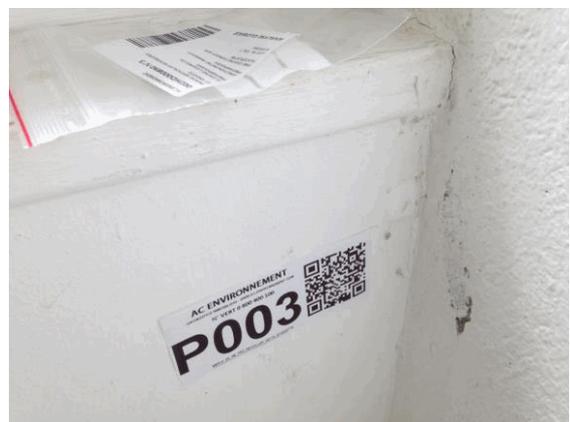
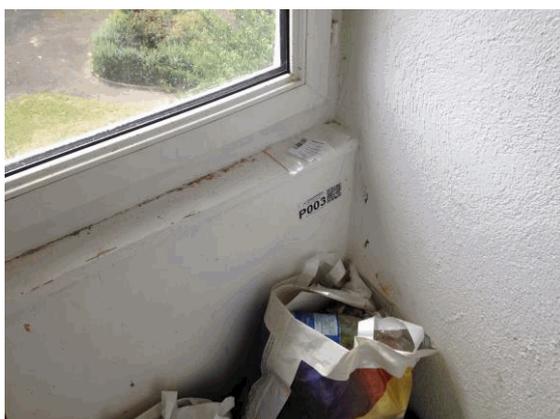
002VW000012 n°3 - 1 (P3)

| Plan | Localisation | Composant | Partie composant | Descriptif de l'action menée | | | | Laboratoire | | | Conclusion |
|---|---|---|---|---|---|---|---|---|--|---|---|
| Appartement n°40 | Vol 3 (Loggia) | Cloisons légères ou préfabriquées | Doublage plaque de plâtre loggia | P3 | Réalisation d'un prélèvement | | 002VW000 012 n°3 - 1 - 002VW000 012 n°3 - 2 | P3 | Peinture Effritable Blanc Carton Souple Fibreux Marron Plâtre Dur Blanc | Négatif | Négatif sur analyse |

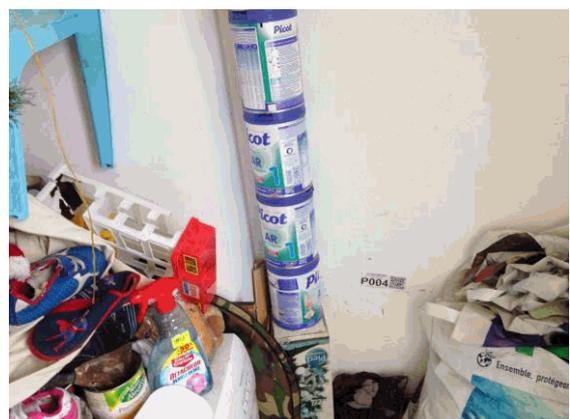
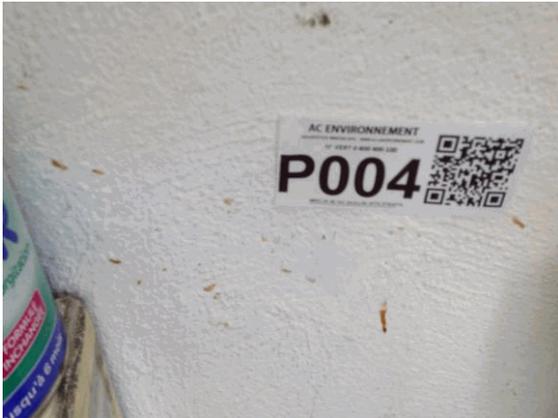
002VW000012 n°4 - 1 (P4)

| Plan | Localisation | Composant | Partie composant | Descriptif de l'action menée | | | | Laboratoire | | | Conclusion |
|---|---|---|---|---|---|---|---|---|--|---|---|
| Appartement n°40 | Vol 3 (Loggia) | Murs et cloisons | Enduit ciment (Porteur loggia) | P4 | Réalisation d'un prélèvement | | 002VW000 012 n°4 - 1 - 002VW000 012 n°4 - 2 | P4 | Ciment Effritable Gris Peinture Effritable Blanc | Négatif | Négatif sur analyse |

| Plan | Localisation | Composant | Partie composant | Descriptif de l'action menée | | | | Laboratoire | | | Conclusion |
|---|---|---|---|---|--|---|---|---|--|---|---|
| Appartement n°40 | Vol 3 (Loggia) | Murs et cloisons | Enduit ciment (Porteur loggia) | P4 | Sondage et extension de la zone homogène du prélèvement P4 | | 002VW000 012 n°4 - 1 - 002VW000 012 n°4 - 2 | P4 | Ciment Effritable Gris Peinture Effritable Blanc | Négatif | Négatif sur analyse |

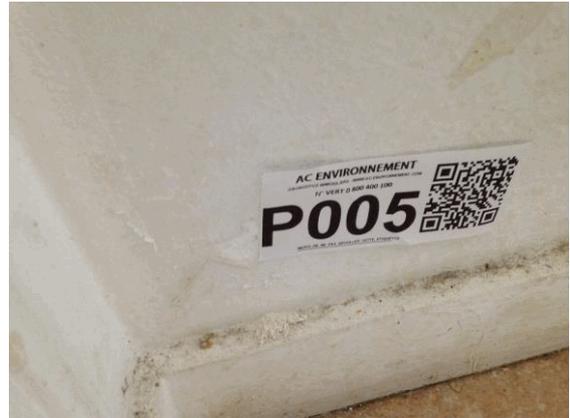
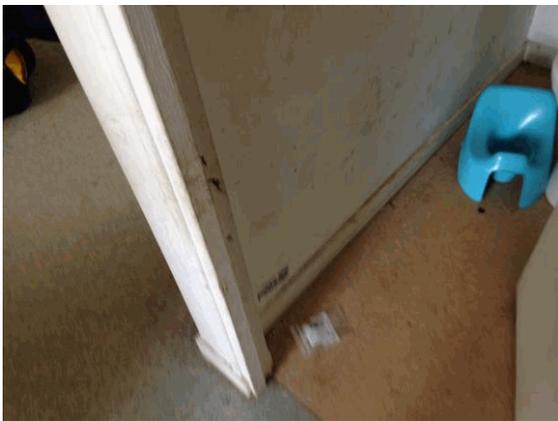
002VW000012 n°5 - 1 (P5)

| Plan | Localisation | Composant | Partie composant | Descriptif de l'action menée | | | | Laboratoire | | | Conclusion |
|---|---|---|---|---|--|---|---|---|--|---|---|
| Appartement n°40 | Vol 2 (Cuisine) | Murs et cloisons | Enduit plâtre (Cloison pièces humides) | P5 | Réalisation d'un prélèvement | | 002VW000 012 n°5 - 1 - 002VW000 012 n°5 - 2 | P5 | Plâtre Effritable Blanc Peinture Effritable Multicolore | Négatif | Négatif sur analyse |
| Appartement n°40 | Vol 7 (W.C) - Vol 6 (SDB) | Murs et cloisons | Enduit plâtre (Cloison pièces humides) | S1 - S6 | Sondage et extension de la zone homogène du prélèvement P5 | | 002VW000 012 n°5 - 1 - 002VW000 012 n°5 - 2 | P5 | Plâtre Effritable Blanc Peinture Effritable Multicolore | Négatif | Négatif sur analyse |

| Date de réception : 01/08/2017 | | Date de préparation : 04/08/2017 | | | | Date d'analyse : 05/08/2017 | | |
|--|---|---|---|---|---|---|---|---|
| 002VW000012_005 Parois verticales intérieures et enduits / Murs et cloisons / Enduit plâtre (Cloison pièces humides) Vol 2 (Cuisine) | 1 2 | Plâtre Peinture | Effritable Effritable | Blanc Multicolore | Attaque chimique : Acétone | 1 | MET* | Non détecté |

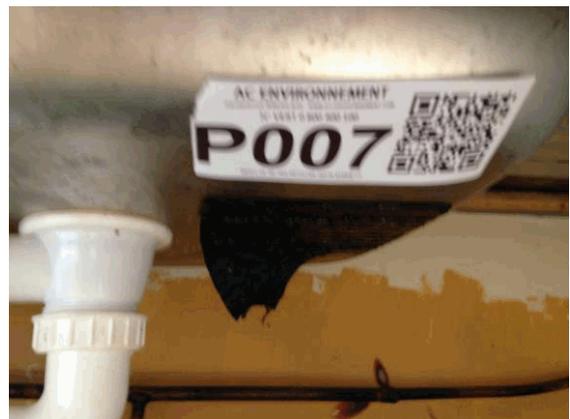
002VW000012 n°7 - 1 (P7)

| Plan | Localisation | Composant | Partie composant | Descriptif de l'action menée | | | | Laboratoire | | | Conclusion |
|---|---|---|---|---|---|---|---|---|---|---|--|
| Appartement n°40 | Vol 2 (Cuisine) | Evier | Tampon bitumineux | P7 | Réalisation d'un prélèvement | Souple noir | 002VW000 012 n°7 - 1 | P7 | Tampon Bitumineux Noir | Négatif | Négatif sur analyse |

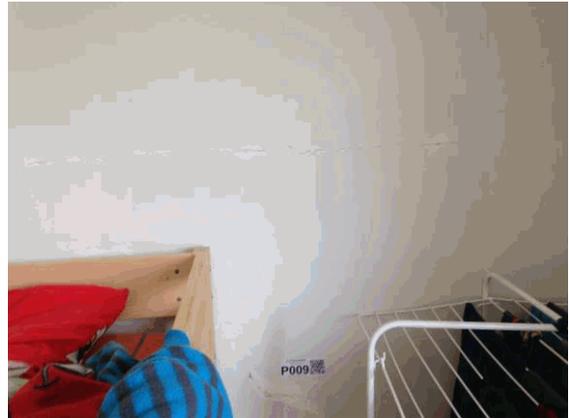
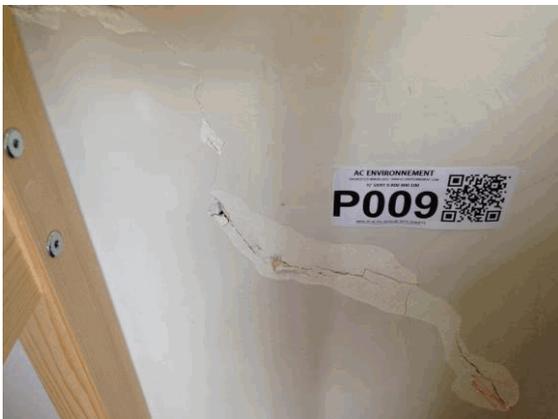
002VW000012 n°9 - 1 (P9)

| Plan | Localisation | Composant | Partie composant | Descriptif de l'action menée | | | | Laboratoire | | | Conclusion |
|---|---|---|---|---|--|---|---|---|--|---|---|
| Appartement n°40 | Vol 8 (Chambre 1) | Murs et cloisons | Enduit plâtre (Porteur pièces sèches) | P9 | Réalisation d'un prélèvement | | 002VW000 012 n°9 - 1 - 002VW000 012 n°9 - 2 | P9 | Plâtre Effritable Blanc Peinture Effritable Blanc | Négatif | Négatif sur analyse |
| Appartement n°40 | Vol 9 (Chambre 2) - Vol 4 (Séjour) - Vol 1 (Entrée) - Vol 8 (Chambre 1) | Murs et cloisons | Enduit plâtre (Porteur pièces sèches) | S8 - S26 - S27 - P9 | Sondage et extension de la zone homogène du prélèvement P9 | | 002VW000 012 n°9 - 1 - 002VW000 012 n°9 - 2 | P9 | Plâtre Effritable Blanc Peinture Effritable Blanc | Négatif | Négatif sur analyse |

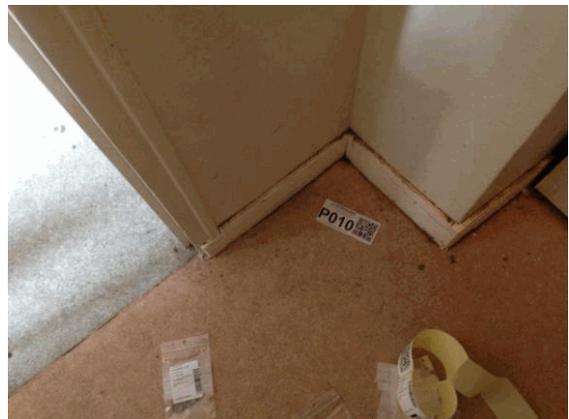
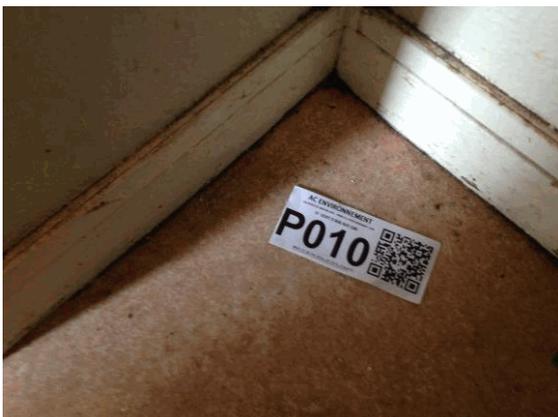
002VW000012 n°10 - 1 (P10)

| Plan | Localisation | Composant | Partie composant | Descriptif de l'action menée | | | | Laboratoire | | | Conclusion |
|---|---|---|---|---|---|---|--|---|--|---|---|
| Appartement n°40 | Vol 6 (SDB) | Revêtement de sol | Colles jaunes de revêtement de sol pièces humides | P10 | Réalisation d'un prélèvement | | 002VW000 012 n°10 - 1 - 002VW000 012 n°10 - 2 | P10 | Colle Souple Jaune Ragréage Dur Fibreux Gris Matériau Effritable Blanc Bleu | Négatif | Négatif sur analyse |
| Appartement n°40 | Vol 7 (W.C) - Vol 2 (Cuisine) | Revêtement de sol | Colles jaunes de revêtement de sol pièces humides | S11 - S12 | Sondage et extension de la zone homogène du prélèvement P10 | | 002VW000 012 n°10 - 1 - 002VW000 012 n°10 - 2 | P10 | Colle Souple Jaune Ragréage Dur Fibreux Gris Matériau Effritable Blanc Bleu | Négatif | Négatif sur analyse |

| Date de réception : 01/08/2017 | | Date de préparation : 04/08/2017 | | | | Date d'analyse : 05/08/2017 | | |
|---|---|---|---|---|---|---|---|---|
| 002VW000012_010 Revêtement de sol / Revêtement de sol / Colles jaunes de revêtement de sol pièces humides Vol 6 (SDB) | 1 2 3 | Colle Ragréage Matériau | Souple Dur Fibreux Effritable | Jaune Gris Blanc Bleu | Attaque chimique : Acétone | 1 | MET* | Non détecté |

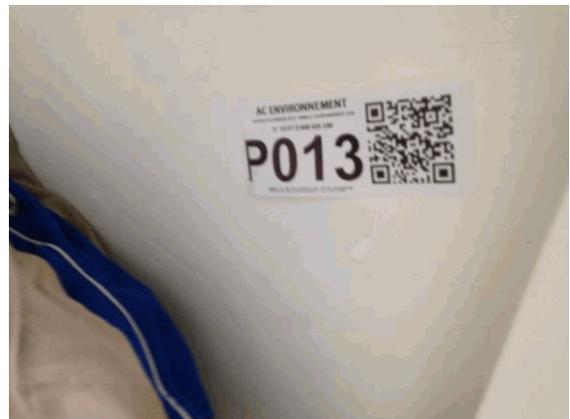
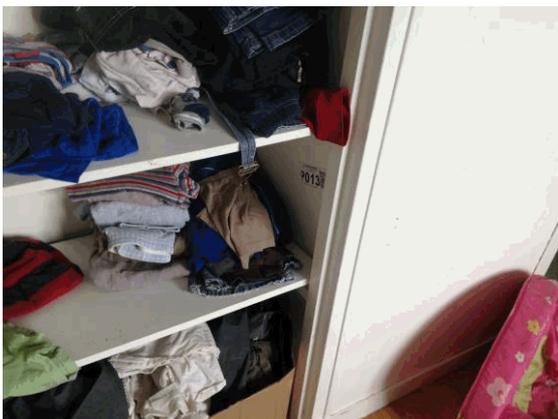
002VW000012 n°13 - 1 (P13)

| Plan | Localisation | Composant | Partie composant | Descriptif de l'action menée | | | | Laboratoire | | | Conclusion |
|---|---|---|--|---|---|---|--|---|--|---|--|
| Appartement n°40 | Vol 9 (Chambre 2) | Murs et cloisons | Enduit plâtre (Cloison pièces sèches) | P13 | Réalisation d'un prélèvement | | 002VW000 012 n°13 - 1 - 002VW000 012 n°13 - 2 | P13 | Plâtre Effritable Blanc Peinture Effritable Blanc | Négatif | Négatif sur analyse |
| Appartement n°40 | Vol 8 (Chambre 1) - Vol 9 (Chambre 2) - Vol 1 (Entrée) - Vol 4 (Séjour) | Murs et cloisons | Enduit plâtre (Cloison pièces sèches) | S28 - P13 - S29 - S30 | Sondage et extension de la zone homogène du prélèvement P13 | | 002VW000 012 n°13 - 1 - 002VW000 012 n°13 - 2 | P13 | Plâtre Effritable Blanc Peinture Effritable Blanc | Négatif | Négatif sur analyse |

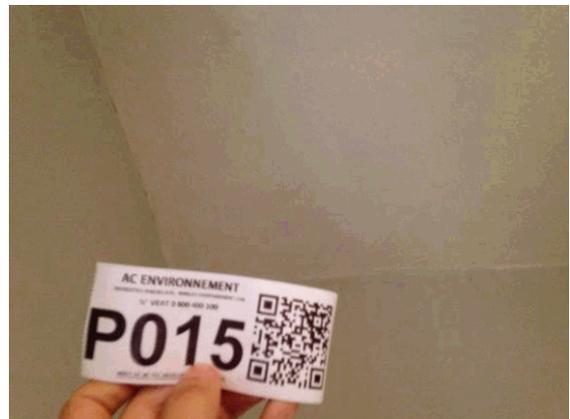
002VW000012 n°15 - 1 (P15)

| Plan | Localisation | Composant | Partie composant | Descriptif de l'action menée | | | | Laboratoire | | | Conclusion |
|---|---|---|--|---|---|---|---|---|--|---|---|
| Appartement n°40 | Vol 6 (SDB) | Plafonds | Enduit plâtre (Plafond pièces humides) | P15 | Réalisation d'un prélèvement | | 002VW000 012 n°15 - 1 | P15 | Plâtre Effritable Blanc Peinture Effritable Multicolore | Négatif | Négatif sur analyse |
| Appartement n°40 | Vol 7 (W.C) - Vol 2 (Cuisine) | Plafonds | Enduit plâtre (Plafond pièces humides) | S23 - S24 | Sondage et extension de la zone homogène du prélèvement P15 | | 002VW000 012 n°15 - 1 | P15 | Plâtre Effritable Blanc Peinture Effritable Multicolore | Négatif | Négatif sur analyse |

| Date de réception : 01/08/2017 | | | Date de préparation : 04/08/2017 | | | Date d'analyse : 05/08/2017 | | |
|--|---|---|---|---|---|---|---|---|
| 002VW000012_015 Plafond et faux-plafonds / Plafonds / Enduit plâtre (Plafond pièces humides) Vol 6 (SDB) | 1 2 | Plâtre Peinture | Effritable Effritable | Blanc Multicolore | Attaque chimique : Acétone | 1 | MET* | Non détecté |

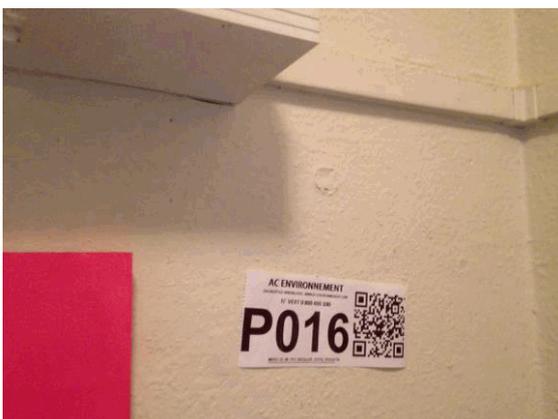
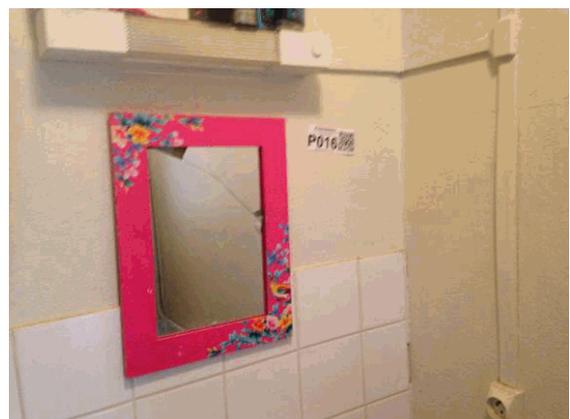
002VW000012 n°16 - 1 (P16)

| Plan | Localisation | Composant | Partie composant | Descriptif de l'action menée | | | | Laboratoire | | | Conclusion |
|---|---|---|--|---|---|---|--|---|--|---|--|
| Appartement n°40 | Vol 6 (SDB) | Murs et cloisons | Enduit plâtre (Porteur pièces humides) | P16 | Réalisation d'un prélèvement | | 002VW000 012 n°16 - 1 - 002VW000 012 n°16 - 2 | P16 | Plâtre Effritable Blanc Peinture Effritable Blanc | Négatif | Négatif sur analyse |
| Appartement n°40 | Vol 2 (Cuisine) | Murs et cloisons | Enduit plâtre (Porteur pièces humides) | S25 | Sondage et extension de la zone homogène du prélèvement P16 | | 002VW000 012 n°16 - 1 - 002VW000 012 n°16 - 2 | P16 | Plâtre Effritable Blanc Peinture Effritable Blanc | Négatif | Négatif sur analyse |

| Date de réception : 01/08/2017 | | | Date de préparation : 04/08/2017 | | | Date d'analyse : 05/08/2017 | | |
|--|---|---|---|---|---|---|---|---|
| 002VW000012_016 Parois verticales intérieures et enduits / Murs et cloisons / Enduit plâtre (Porteur pièces humides) Vol 6 (SDB) | 1 2 | Plâtre Peinture | Effritable Effritable | Blanc Blanc | Attaque chimique : Acétone | 1 | MET* | Non détecté |

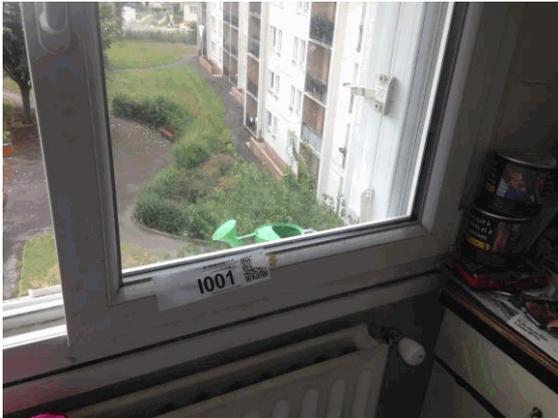
| Plan | Localisation | Composant | Partie composant | Descriptif de l'action menée | | | | Laboratoire | | | Conclusion |
|---|---|---|--|---|---|---|--|---|--|---|--|
| Appartement n°40 | Vol 9 (Chambre 2) | Menuiseries | PVC 4 / 16 / 4 | I1 | | | I1 - 1 | | | | Aucun prélèvement réalisé à la demande du client sur les menuiseries PVC |

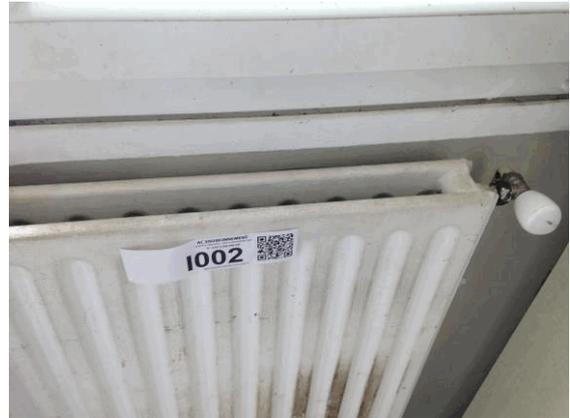
| Plan | Localisation | Composant | Partie composant | Descriptif de l'action menée | | | | Laboratoire | | | Conclusion |
|---|---|---|---|---|---|---|---|---|---|---|--|
| Appartement n°40 | Vol 2 (Cuisine) | Radiateurs | Joints | I2 | | | I2 - 1 | | | | Aucun prélèvement réalisé à la demande du client |
| Appartement n°40 | Vol 4 (Séjour) | Radiateurs | Joints | I2 | | | I2 - 1 | | | | Aucun prélèvement réalisé à la demande du client |
| Appartement n°40 | Vol 6 (SDB) | Radiateurs | Joints | I2 | | | I2 - 1 | | | | Aucun prélèvement réalisé à la demande du client |
| Appartement n°40 | Vol 8 (Chambre 1) | Radiateurs | Joints | I2 | | | I2 - 1 | | | | Aucun prélèvement réalisé à la demande du client |
| Appartement n°40 | Vol 9 (Chambre 2) | Radiateurs | Joints | I2 | | | I2 - 1 | | | | Aucun prélèvement réalisé à la demande du client |
| Appartement n°40 | Vol 1 (Entrée) | Radiateurs | Joints | I2 | | | I2 - 1 | | | | Aucun prélèvement réalisé à la demande du client |

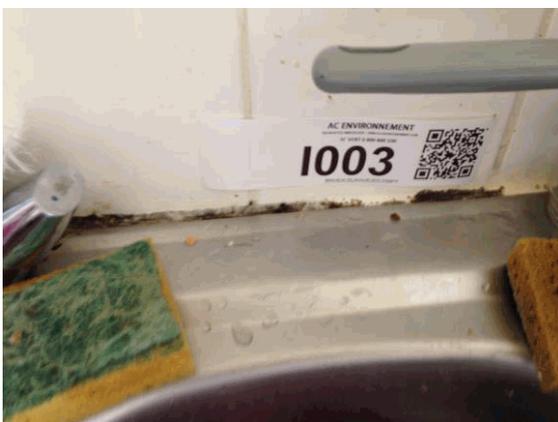
| Plan | Localisation | Composant | Partie composant | Descriptif de l'action menée | | | | Laboratoire | | | Conclusion |
|---|---|---|---|---|---|---|---|---|---|---|--|
| Appartement n°40 | Vol 2 (Cuisine) | Evier | Mastic étanchéité | I3 | | | I3 - 1 | | | | Aucun prélèvement réalisé à la demande du client sur l'ensemble des mastics des appareils sanitaires et équipements divers |
