## Rapport de mission de repérage des matériaux et produits contenant de l'amiante avant travaux

| Adresse : | 56 RUE JEAN JACQUES ROUSSEAU - GUTENBERG RTE D ARON |
| Date du repérage : | 26/07/2017 |
| Désignation : | Appartement n° 44 de type 6 situé au 01 er étage |

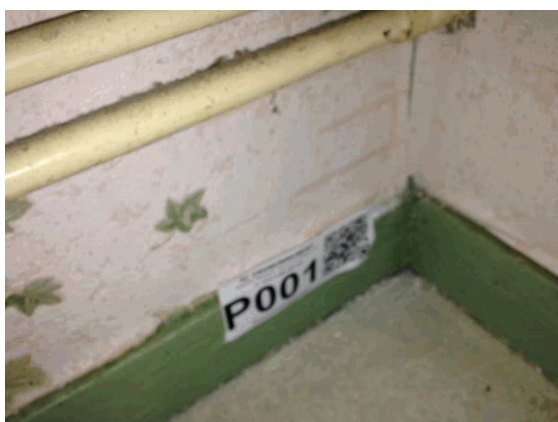
002VW000019 n°1 - 1 (P1)

| Plan | Localisation | Composant | Partie composant | Descriptif de l'action menée | | | | Laboratoire | | | Conclusion |
|---|---|---|---|---|---|---|---|---|---|---|---|
| Appartement n°44 | Vol 3 (Cuisine) | Murs et cloisons | Enduit plâtre (Cloison pièces humides ) | P1 | Réalisation d'un prélèvement | | 002VW000<br>019 n°1 - 1<br>-<br>002VW000<br>019 n°1 - 2 | P1 | Plâtre Effritable Blanc<br>Peinture Effritable Beige<br>Papier Souple Fibreux Beige<br>Enduit Effritable Blanc<br>Peinture Effritable Vert | Négatif | Négatif sur analyse |

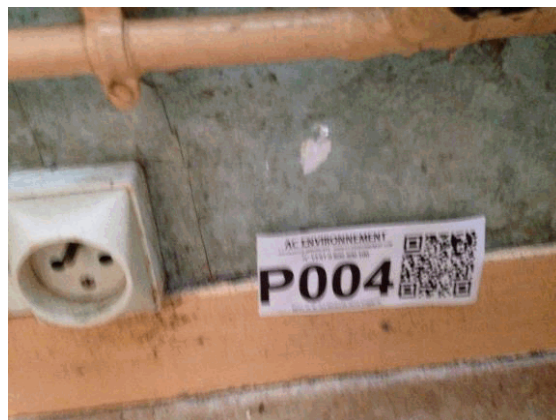
002VW000019 n°4 - 1 (P4)

| Plan | Localisation | Composant | Partie composant | Descriptif de l'action menée | | | | Laboratoire | | | Conclusion |
|---|---|---|---|---|---|---|---|---|---|---|---|
| Appartement n°44 | Vol 10 (Chambre 4) | Murs et cloisons | Enduit plâtre (Porteur pièces sèches) | P4 | Réalisation d'un prélèvement | | 002VW000<br>019 n°4 - 1<br>-<br>002VW000<br>019 n°4 - 2 | P4 | Plâtre Effritable Blanc<br>Papier peint Souple Fibreux Vert | Négatif | Négatif sur analyse |

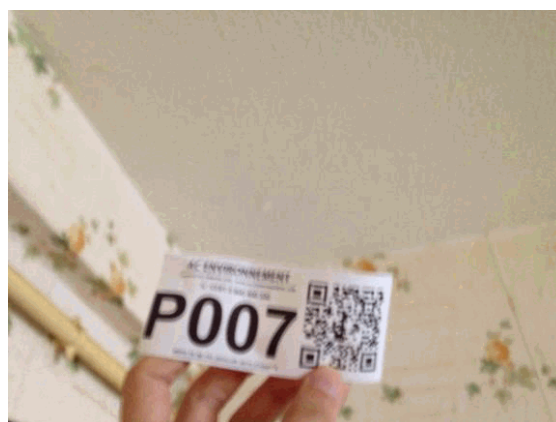
002VW000019 n°7 - 1 (P7)

| Plan | Localisation | Composant | Partie composant | Descriptif de l'action menée | | | | Laboratoire | | | Conclusion |
|---|---|---|---|---|---|---|---|---|---|---|---|
| Appartement n°44 | Vol 3 (Cuisine) | Plafonds | Enduit plâtre (Plafond pièces humides) | P7 | Réalisation d'un prélèvement | | 002VW000<br>019 n°7 - 1 | P7 | Plâtre Effritable Blanc<br>Peinture Effritable Blanc<br>Beige Vert | Négatif | Négatif sur analyse |

| Date de réception : 02/08/2017 | | | Date de préparation : 05/08/2017 | | | Date d'analyse : 05/08/2017 | | |
|---|---|---|---|---|---|---|---|---|
| 002VW000019_007<br>Plafond et faux-plafonds / Plafonds / Enduit plâtre (Plafond pièces humides)<br>Vol 3 (Cuisine) | 1<br>2 | Plâtre<br>Peinture | Effritable<br>Effritable | Blanc<br>Blanc Beige Vert | Attaque chimique :<br>Acétone | 1 | MET* | Non détecté |

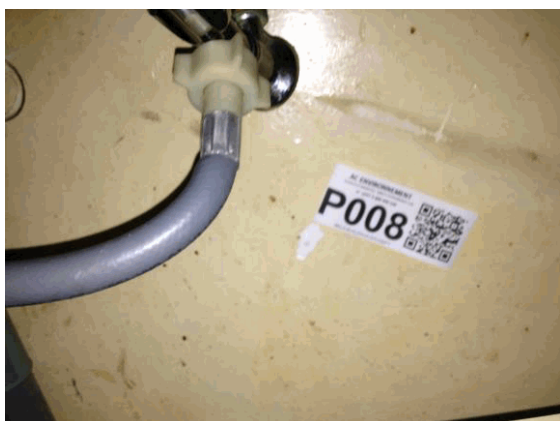
002VW000019 n°8 - 1 (P8)

| Plan | Localisation | Composant | Partie composant | Descriptif de l'action menée | | | | Laboratoire | | | Conclusion |
|---|---|---|---|---|---|---|---|---|---|---|---|
| Appartement n°44 | Vol 3 (Cuisine) | Murs et cloisons | Enduit plâtre (Porteur pièces humides) | P8 | Réalisation d'un prélèvement | | 002VW000<br>019 n°8 - 1<br>-<br>002VW000<br>019 n°8 - 2 | P8 | Plâtre Effritable Blanc<br>Peinture Effritable Beige | Négatif | Négatif sur analyse |

| Date de réception : 02/08/2017 | | | Date de préparation : 05/08/2017 | | | Date d'analyse : 05/08/2017 | | |
|---|---|---|---|---|---|---|---|---|
| 002VW000019_008<br>Parois verticales intérieures et enduits / Murs et cloisons / Enduit plâtre (Porteur pièces humides)<br>Vol 3 (Cuisine) | 1<br>2 | Plâtre<br>Peinture | Effritable<br>Effritable | Blanc<br>Beige | Attaque chimique :<br>Acétone | 1 | MET* | Non détecté |

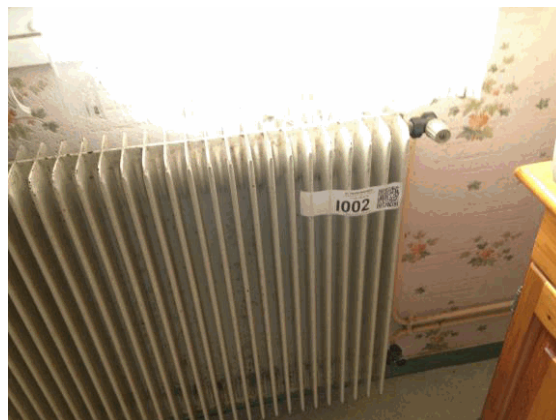
| Plan | Localisation | Composant | Partie composant | Descriptif de l'action menée | | | | Laboratoire | | | Conclusion |
|---|---|---|---|---|---|---|---|---|---|---|---|
| Appartement n°44 | Vol 7 (Chambre 1) | Radiateurs | Joints | I2 | | | I2 - 1 | | | | Aucun prélèvement réalisé à la demande du client |

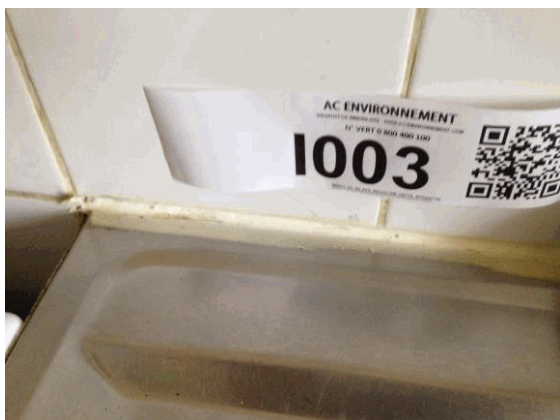
| Plan | Localisation | Composant | Partie composant | Descriptif de l'action menée | | | | Laboratoire | | | Conclusion |
|---|---|---|---|---|---|---|---|---|---|---|---|
| Appartement n°44 | Vol 9 (SDB) | Evier | Mastic étanchéité | I3 | | | I3 - 1 | | | | Aucun prélèvement réalisé à la demande du client sur l'ensemble des mastics des appareils sanitaires et équipements divers |
