Rapport de mission de repérage des matériaux et produits contenant de l'amiante avant travaux

Adresse :	GUTENBERG RTE D ARON
CP - Ville :	53100 MAYENNE
Référence client :	_0006700002_
Date du repérage :	23/09/2016
Désignation :	Bâtiment composé de 3 cages et de 3 étages

C	Opérateur de repérage	D	Personne autorisant l'émission du rapport conformément à la norme NF 46-020
Compagnie & Siret :	AC Environnement (N° 441355914)	Nom :	MORA Denis
Nom :	JOUSSELIN David	Date du rapport :	07/10/2016
Accompagnateur :	Néant (Néant)	A Riorges, le 07/10/2016	
Date de repérage :	23/09/2016

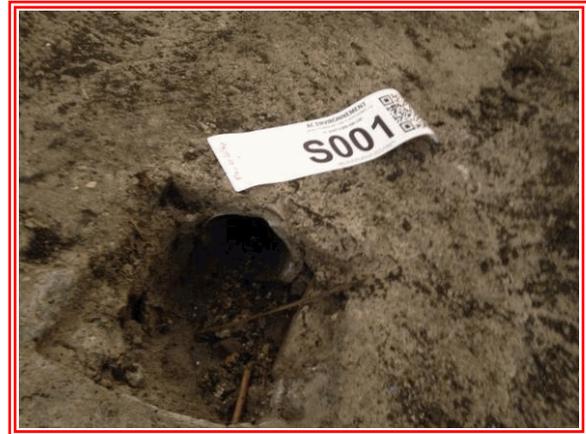
S1 - 1 (A1)

Localisation	Catégorie	Composant	Partie de composant	Sur avis / réf pré.
Vol 15 (local poubelle 2)	Conduits, canalisations et équipements	Conduit eau	Conduit en fibres-ciment	S1
Vol 12 (accès caves 2)	Conduits, canalisations et équipements	Conduit air	Conduit en fibres-ciment	S2
Vol 12 (accès caves 2)	Conduits, canalisations et équipements	Conduit air	Conduit en fibres-ciment	S3
Vol 23 (PC RDC)	Revêtement de mur	Revêtement de mur	Colle de carrelage (plinthe 10 X 10 gris)	P8
Vol 24 (PC R+1)	Revêtement de mur	Revêtement de mur	Colle de carrelage (plinthe 10 X 10 gris)	P8
Vol 25 (PC R+2)	Revêtement de mur	Revêtement de mur	Colle de carrelage (plinthe 10 X 10 gris)	P8
Vol 26 (PC R+3)	Revêtement de mur	Revêtement de mur	Colle de carrelage (plinthe 10 X 10 gris)	P8
Vol 3 (esc 1)	Revêtement de mur	Revêtement de mur	Colle de carrelage (plinthe 10 X 10 gris)	P8
Vol 13 (esc 2)	Revêtement de mur	Revêtement de mur	Colle de carrelage (plinthe 10 X 10 gris)	P8

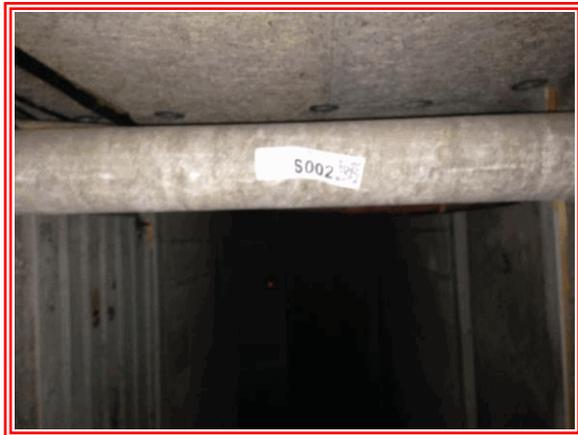
S2 - 1 (A2)

Sous sol	Vol 12 (accès caves 2)	Conduit air	Conduit en fibres-ciment	S2	Réalisation d'un sondage		S2 - 1				Présence sur jugement personnel de l'opérateur de repérage
Sous sol	Vol 12 (accès caves 2)	Conduit air	Conduit en fibres-ciment	S3	Réalisation d'un sondage	Passage de gaine elec	S3 - 1				Présence sur jugement personnel de l'opérateur de repérage
Cage B2	Vol 23 (PC RDC)	Conduit air	Conduit en fibres-ciment	S17	Réalisation d'un sondage	Passage de la tuyauterie gaz	S17 - 1				Présence sur jugement personnel de l'opérateur de repérage
Cage B2	Vol 26 (PC R+3)	Conduit air	Conduit en fibres-ciment	S18	Réalisation d'un sondage	Gaine gaz	S18 - 1				Présence sur jugement personnel de l'opérateur de repérage

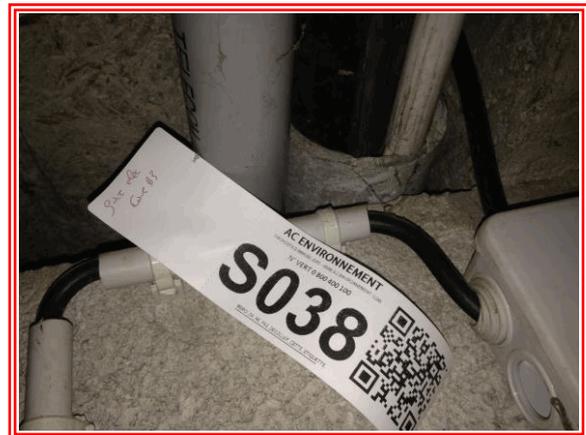
S38 - 1 (A38)

Sous sol	Vol 6 (accès caves 3)	Conduit air	Conduit en fibres-ciment	S38	Réalisation d'un sondage	Passage de gaine elec	S38 - 1			Présence sur jugement personnel de l'opérateur de repérage
Sous sol	Vol 2 (accès caves 1)	Conduit air	Conduit en fibres-ciment	S42	Réalisation d'un sondage		S42 - 1			Présence sur jugement personnel de l'opérateur de repérage

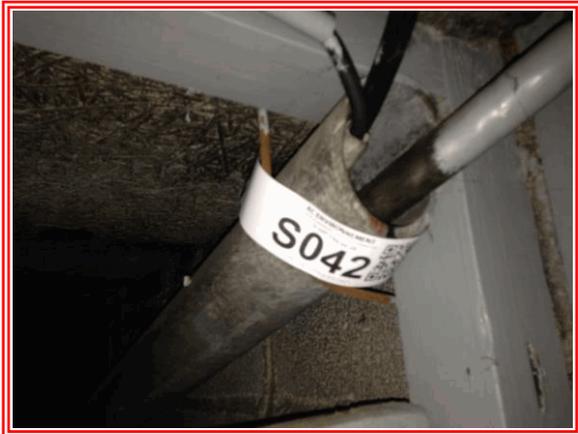
S42 - 1 (A42)

Vol 3 (esc 1)	Plafond et faux-plafonds	Gaines et coffre horizontaux	Enduit ciment + peinture	P19
Vol 7 (esc 3)	Plafond et faux-plafonds	Gaines et coffre horizontaux	Enduit ciment + peinture	P19
Vol 26 (PC R+3)	Conduits, canalisations et équipements	Conduit air	Conduit en fibres-ciment	S18
Vol 26 (PC R+3)	Conduits, canalisations et équipements	Conduit air	Conduit en fibres-ciment	S19
Vol 27 (PC RDC)	Conduits, canalisations et équipements	Conduit air	Conduit en fibres-ciment	S20
Vol 31 (PC R+3)	Conduits, canalisations et équipements	Conduit air	Conduit en fibres-ciment	S21
Vol 31 (PC R+3)	Conduits, canalisations et équipements	Conduit air	Conduit en fibres-ciment	S22
Vol 6 (accès caves 3)	Conduits, canalisations et équipements	Conduit air	Conduit en fibres-ciment	S37
Vol 6 (accès caves 3)	Conduits, canalisations et équipements	Conduit air	Conduit en fibres-ciment	S38
Vol 2 (accès caves 1)	Conduits, canalisations et équipements	Conduit air	Conduit en fibres-ciment	S42

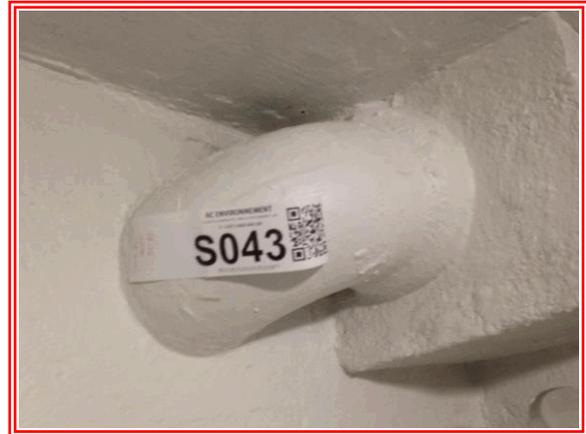
S43 - 1 (A43)

Vol 3 (esc 1)	Conduits, canalisations et équipements	Conduit eau	Conduit en fibres-ciment	S43
Vol 21 (PC R+3)	Conduits, canalisations et équipements	Conduit air	Conduit en fibres-ciment	S45
Vol 21 (PC R+3)	Conduits, canalisations et équipements	Conduit air	Conduit en fibres-ciment	S46
Vol 37 (combles B2 / B3)	Conduits, canalisations et équipements	Conduit air	Conduit en fibres-ciment	S180
Vol 37 (combles B2 / B3)	Conduits, canalisations et équipements	Conduit air	Conduit en fibres-ciment	S181
Vol 37 (combles B2 / B3)	Conduits, canalisations et équipements	Conduit air	Conduit en fibres-ciment	S182
Vol 37 (combles B2 / B3)	Conduits, canalisations et équipements	Conduit air	Conduit en fibres-ciment	S183
Vol 37 (combles B2 / B3)	Conduits, canalisations et équipements	Conduit air	Conduit en fibres-ciment	S184
Vol 37 (combles B2 / B3)	Conduits, canalisations et équipements	Conduit air	Conduit en fibres-ciment	S185

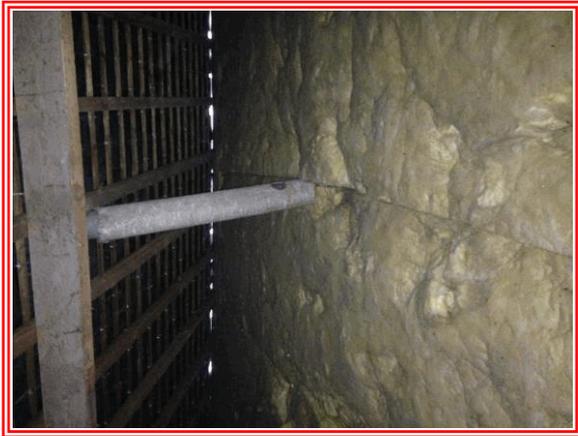
S182 - 1 (A182)

Combles	Vol 37 (combles B2 / B3)	Conduit air	Conduit en fibres-ciment	S182	Réalisation d'un sondage		S182 - 1			Présence sur jugement personnel de l'opérateur de repérage
Combles	Vol 37 (combles B2 / B3)	Conduit air	Conduit en fibres-ciment	S183	Réalisation d'un sondage		S183 - 1			Présence sur jugement personnel de l'opérateur de repérage

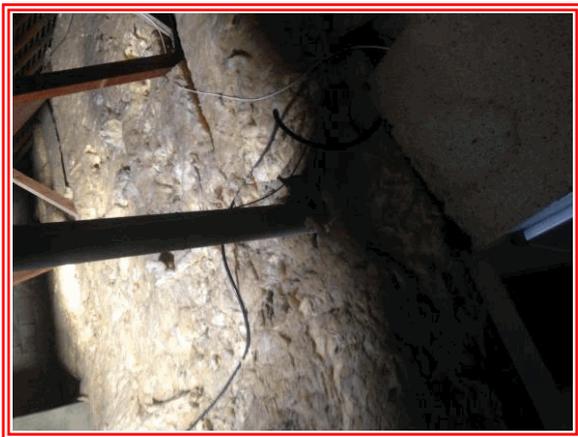
S186 - 1 (A186)

Vol 36 (combles B1)	Conduits, canalisations et équipements	Conduit air	Conduit en fibres-ciment	S186
Vol 36 (combles B1)	Conduits, canalisations et équipements	Conduit air	Conduit en fibres-ciment	S187
Vol 36 (combles B1)	Conduits, canalisations et équipements	Conduit air	Conduit en fibres-ciment	S188
Vol 39 (Plan masse)	Conduits, canalisations et équipements	Conduit eau	Conduit en fibres-ciment	S190
Vol 35 (Façade arrière B1)	Conduits, canalisations et équipements	Conduit air	Conduit en fibres-ciment	S191
Vol 35 (Façade arrière B1)	Conduits, canalisations et équipements	Conduit eau	Conduit en fibres-ciment	S192
Vol 40 (Façade arrière B2)	Conduits, canalisations et équipements	Conduit eau	Conduit en fibres-ciment	S193

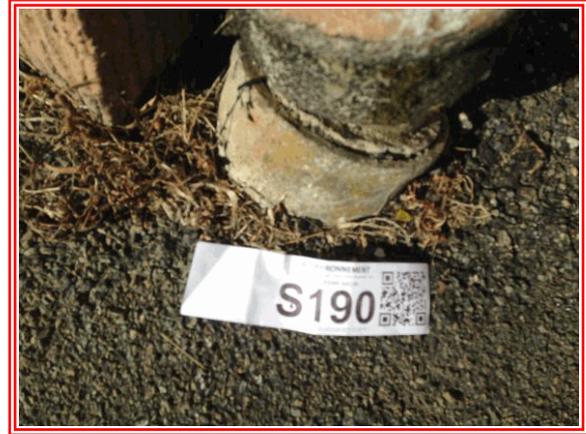
S190 - 1 (A190)

Plan masse - Toiture	Vol 39 (Plan masse)	Conduit eau	Conduit en fibres-ciment	S190	Réalisation d'un sondage		S190 - 1			Présence sur jugement personnel de l'opérateur de repérage
Façades arrières	Vol 35 (Façade arrière B1)	Conduit air	Conduit en fibres-ciment	S191	Réalisation d'un sondage	En façade	S191 - 1			Présence sur jugement personnel de l'opérateur de repérage
