## Rapport de mission de repérage des matériaux et produits contenant de l'amiante avant travaux

Adresse :	GUTENBERG RTE D'ARON
CP - Ville :	53100 MAYENNE
Référence client :	_0006700003_
Date du repérage :	14/12/2016
Désignation :	Bâtiment composé de 3 cages et de 3 étages

C	Opérateur de repérage	D	Personne autorisant l'émission du rapport conformément à la norme NF 46-020
Compagnie & Siret :	AC Environnement (N° 441355914)	Nom :	MORA Denis
Nom :	JOUSSELIN David	Date du rapport :	27/12/2016
Accompagnateur :	Néant (Néant)		A Riorges, le 27/12/2016
Date de repérage :	14/12/2016		
Le présent rapport est établi par une personne dont les compétences sont certifiées par ICERT CERTIFICATION Parc Edonia – Bat G – rue de la Terre			
Numéro attestation :	CPDI3391 V2		
Délivré le :	03/04/2015

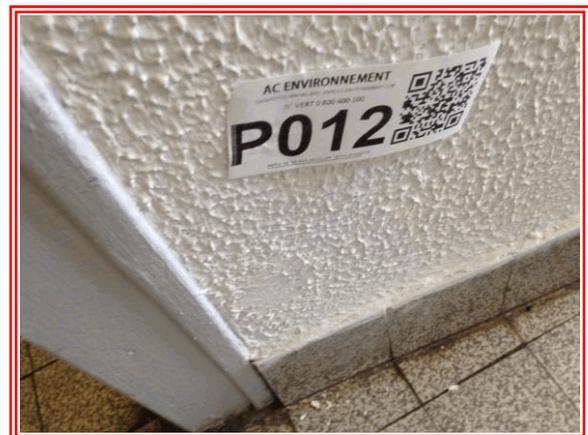
002HD001228 n°12 - 1 (P12)

P12 : Enduit ciment + fine couche enduit plâtre + peinture gouttelé (cloisonnement gaines techniques ) amianté.

Ayant 1 enduit mural sur 2 d'amianté dans la cage d'escalier, des prélèvements complémentaires peuvent s'avérer nécessaires en cas de travaux sur les murs de la partie commune afin de confirmer ou non les premiers résultats obtenus.

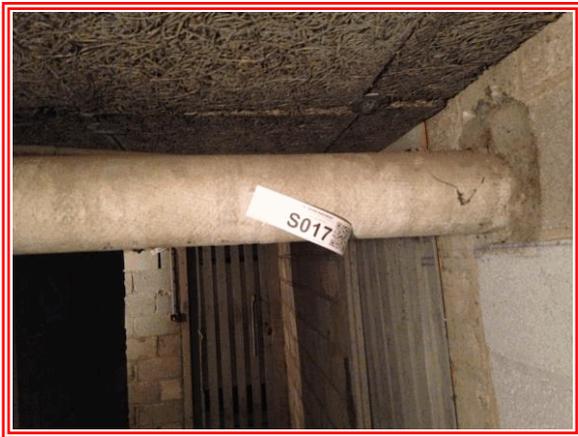
S17 - 1 (A17)

Localisation	Catégorie	Composant	Partie de composant	Sur avis / réf pré.
Vol 10 (accès caves 2)	Conduits, canalisations et équipements	Conduit air	Conduit en fibres-ciment	S17
Vol 10 (accès caves 2)	Conduits, canalisations et équipements	Conduit air	Conduit en fibres-ciment	S18
Vol 22 (PC RDC)	Revêtement de mur	Revêtement de mur	Colle de carrelage (plinthe 10 X 10 gris)	P7
Vol 24 (PC R+1)	Revêtement de mur	Revêtement de mur	Colle de carrelage (plinthe 10 X 10 gris)	P7
Vol 25 (PC R+2)	Revêtement de mur	Revêtement de mur	Colle de carrelage (plinthe 10 X 10 gris)	P7
Vol 26 (PC R+3)	Revêtement de mur	Revêtement de mur	Colle de carrelage (plinthe 10 X 10 gris)	P7
Vol 4 (esc 1)	Revêtement de mur	Revêtement de mur	Colle de carrelage (plinthe 10 X 10 gris)	P7
Vol 9 (esc 2)	Revêtement de mur	Revêtement de mur	Colle de carrelage (plinthe 10 X 10 gris)	P7
Vol 12 (esc 3)	Revêtement de mur	Revêtement de mur	Colle de carrelage (plinthe 10 X 10 gris)	P7

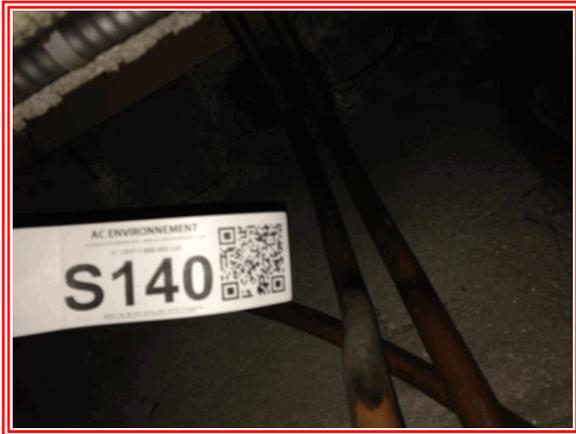
S140 - 1 (A140)

Cage C2	Vol 26 (PC R+3)	Conduit air	Conduit en fibres-ciment	S140	Réalisation d'un sondage	Gaine gaz	S140 - 1			Présence sur jugement personnel de l'opérateur de repérage
Cage C2	Vol 26 (PC R+3)	Conduit air	Conduit en fibres-ciment	S141	Réalisation d'un sondage	Gaine élec	S141 - 1			Présence sur jugement personnel de l'opérateur de repérage
Cage C3	Vol 28 (PC RDC)	Conduit air	Conduit en fibres-ciment	S142	Réalisation d'un sondage	Passage de la tuyauterie gaz	S142 - 1			Présence sur jugement personnel de l'opérateur de repérage
