Rapport de mission de repérage des matériaux et produits contenant de l'amiante avant travaux

Adresse :	239 RUE DU FAUCONNIER BAT A - RTE DU FAUCONNIER
CP - Ville :	53100 MAYENNE
Référence client :	_00069000010000100004_
Date du repérage :	06/09/2016
Désignation :	Appartement n° 4 de type 5 situé au 01 ^{er} étage

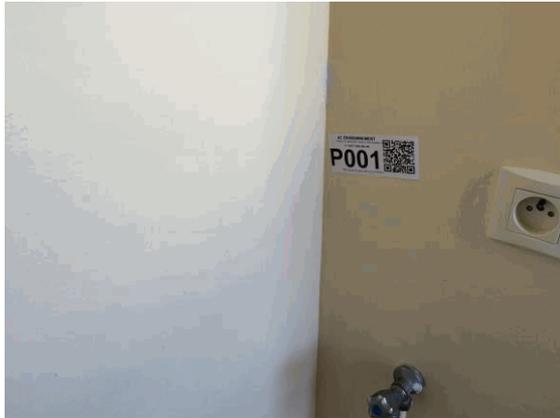
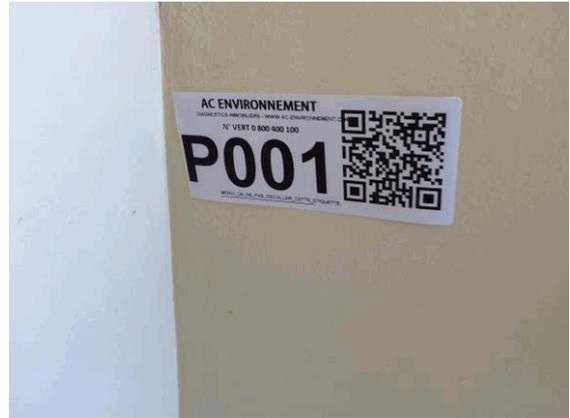
002LQ000393 n°1 - 1 (P1)

Fraction Analysée	Technique analytique et date d'analyse	Résultat	Type d'amiante	Nb de préparations
Matériau plâtreux blanc en faible quantité non séparable + papier + peinture non séparable	META le 14/09/2016	Amiante non détecté	---	1

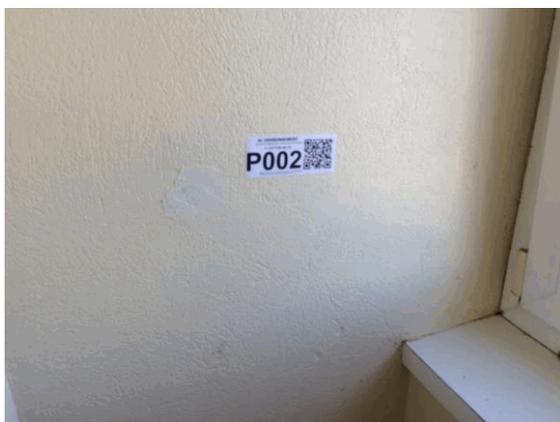
002LQ000393 n°2 - 1 (P2)

LGT 4	Vol 3 (Cellier)	Murs et cloisons	Enduit ciment	P2	Sondage et extension de la zone homogène du prélèvement P2	porteur	002LQ0003 93 n°2 - 1	P2	Enduit gris en vrac + peinture non séparable	Négatif	Négatif sur analyse
LGT 4	Vol 2 (Cuisine)	Murs et cloisons	Enduit plâtre	P5	Réalisation d'un prélèvement	porteur pièces humides	002LQ0003 93 n°5 - 1 - 002LQ0003 93 n°5 - 2 - 002LQ0003 93 n°5 - 3	P5	Enduit plâtreux blanc en vrac + peinture non séparable	Négatif	Négatif sur analyse

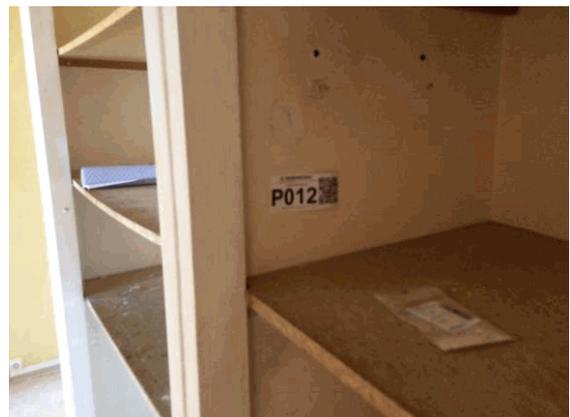
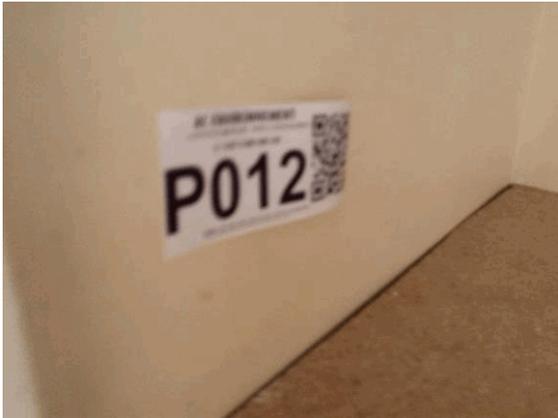
002LQ000393 n°12 - 1 (P12)

LGT 4	Vol 11 (Dégagement)	Murs et cloisons	Enduit plâtre	P12	Réalisation d'un prélèvement	cloisons / doublages briques pièces sèches	002LQ0003 93 n°12 - 1 - 002LQ0003 93 n°12 - 2	P12	Enduit plâtreux blanc en vrac + peinture non séparable	Négatif	Négatif sur analyse
LGT 4	Vol 4 (Chambre 1) - Vol 5 (Chambre 2) - Vol 8 (Chambre 3) - Vol 9 (Séjour) - Vol 10 (Chambre 4) - Vol 1 (Entrée)	Murs et cloisons	Enduit plâtre	S11 - S12 - S13 - S14 - S15 - S16	Sondage et extension de la zone homogène du prélèvement P12	cloisons / doublages briques pièces sèches	002LQ0003 93 n°12 - 1 - 002LQ0003 93 n°12 - 2	P12	Enduit plâtreux blanc en vrac + peinture non séparable	Négatif	Négatif sur analyse
LGT 4	Vol 6 (SDB)	Murs et cloisons	Enduit plâtre	P19	Réalisation d'un prélèvement	cloisons / doublages briques pièces humides	002LQ0003 93 n°19 - 1 - 002LQ0003 93 n°19 - 2	P19	Enduit plâtreux blanc en vrac + peinture non séparable	Négatif	Négatif sur analyse

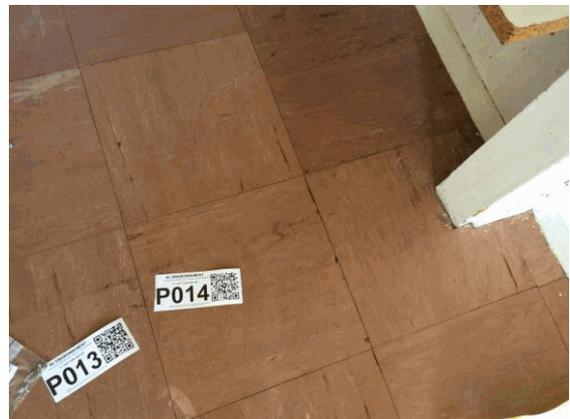
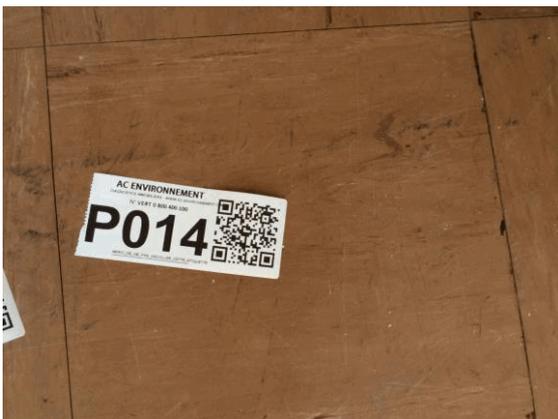
002LQ000393 n°14 - 1 (P14)

LGT 4	Vol 6 (SDB) - Vol 8 (Chambre 3)	Revêtement de sol	Lés plastiques avec sous-couche	S23 - S24	Sondage et extension de la zone homogène du prélèvement P14	dalles souples rouges	002LQ0003 93 n°14 - 1 - 002LQ0003 93 n°14 - 2	P14	Revêtement souple marron + colle polymère jaune non séparable	Négatif	Négatif sur analyse
LGT 4	Vol 6 (SDB)	Revêtement de sol	Ragréage	P18	Réalisation d'un prélèvement	pièces humides	002LQ0003 93 n°18 - 1 - 002LQ0003 93 n°18 - 2	P18	Colle polymère jaune non séparable + ragréage gris + sous couche de ragréage blanche non séparable	Négatif	Négatif sur analyse
LGT 4	Vol 7 (W.C) - Vol 2 (Cuisine)	Revêtement de sol	Ragréage	S28 - S29	Sondage et extension de la zone homogène du prélèvement P18	pièces humides	002LQ0003 93 n°18 - 1 - 002LQ0003 93 n°18 - 2	P18	Colle polymère jaune non séparable + ragréage gris + sous couche de ragréage blanche non séparable	Négatif	Négatif sur analyse

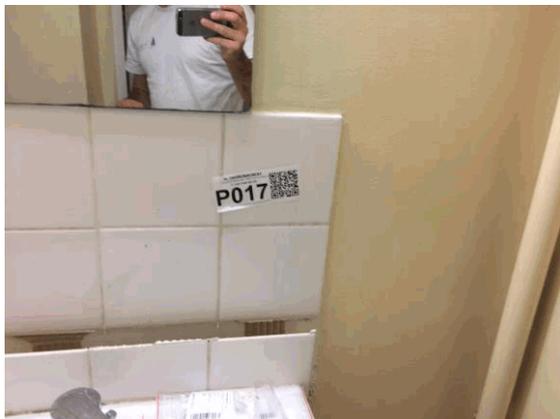
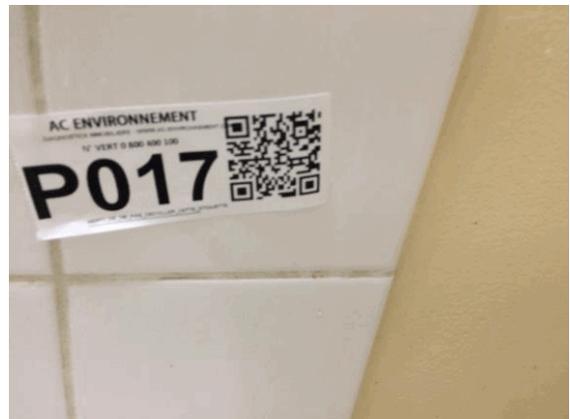
002LQ000393 n°17 - 1 (P17)

LGT 4	Vol 6 (SDB)	Revêtement de mur	Colle de carrelage (faïence)	P17	Sondage et extension de la zone homogène du prélèvement P17		002LQ0003 93 n°17 - 1 - 002LQ0003 93 n°17 - 2	P17	Colle beige + couche plâtrée blanche non séparable	Négatif	Négatif sur analyse

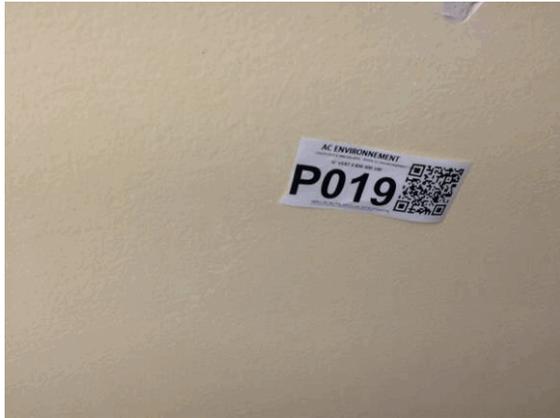
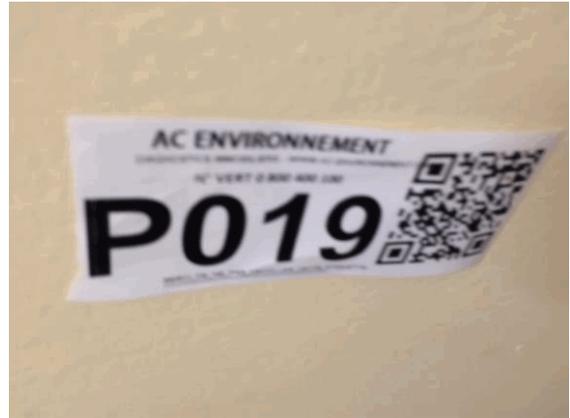
002LQ000393 n°19 - 1 (P19)

LGT 4	Vol 7 (W.C) - Vol 2 (Cuisine)	Murs et cloisons	Enduit plâtre	S30 - S31	Sondage et extension de la zone homogène du prélèvement P19	cloisons / doublages briques pièces humides	002LQ0003 93 n°19 - 1 - 002LQ0003 93 n°19 - 2	P19	Enduit plâtreux blanc en vrac + peinture non séparable	Négatif	Négatif sur analyse

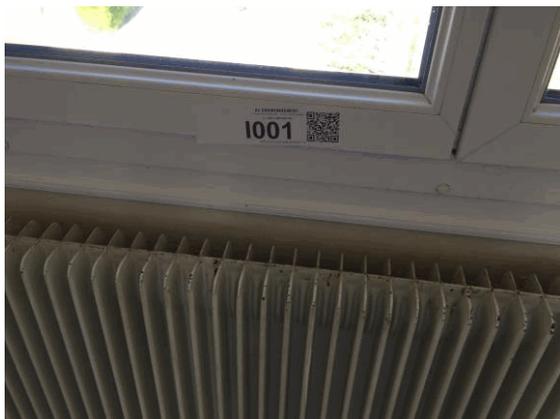
LGT 4	Vol 4 (Chambre 1)	Menuiseries		I1			I1 - 1				Aucun prélèvement réalisé à la demande du client sur les menuiseries PVC

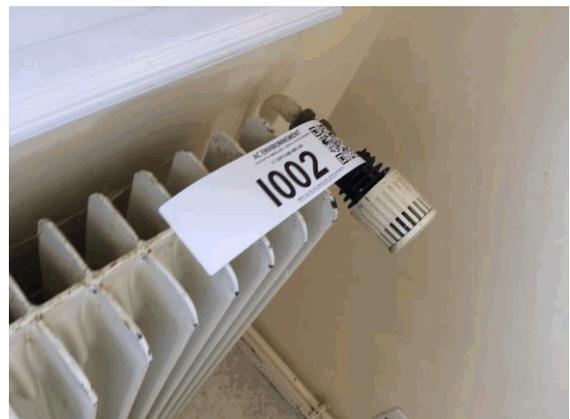
LGT 4	Vol 4 (Chambre 1)	Radiateurs		I2			I2 - 1				Aucun prélèvement réalisé à la demande du client

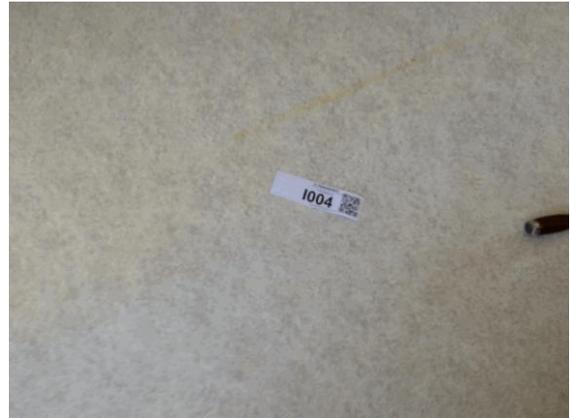
LGT 4	Vol 2 (Cuisine)	Revêtement de sol		I4			I4 - 1				Aucun prélèvement réalisé à la demande du client sur les revêtements de sols non d'origines.
