## Rapport de mission de repérage des matériaux et produits contenant de l'amiante avant travaux

Adresse :	239 RUE DU FAUCONNIER BAT B - RTE DU FAUCONNIER
CP - Ville :	53100 MAYENNE
Référence client :	_00069000010000200008_
Date du repérage :	17/05/2017
Désignation :	Appartement n° 8 de type 2 situé au RDC

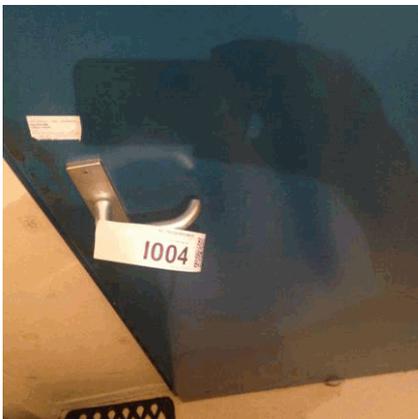
Plan	Localisation	Composant	Partie composant	Descriptif de l'action menée				Laboratoire			Conclusion
				Réf action	Observation	Précision loc.	Ref photo	Ref Prél.	Descriptif	Résultat	
Appartement n°8	Vol 8 (Entrée)	Menuiseries	Mastic vitrier dur beige	P13	Sondage et extension de la zone homogène du prélèvement P13	Porte intérieure	002HD0015 01 n°13 - 1 - 002HD0015 01 n°13 - 2	P13	Matériau beige en vrac + peinture non séparable	Négatif	Négatif sur analyse
Appartement n°8	Vol 2 (Cuisine)	Menuiseries	PVC 4/16/4	I3			I3 - 1				Aucun prélèvement réalisé à la demande du client sur les menuiseries PVC
Appartement n°8	Vol 8 (Entrée)	Menuiseries	Porte 4 points de sécurité	I4			I4 - 1				Aucun prélèvement réalisé à la demande du client

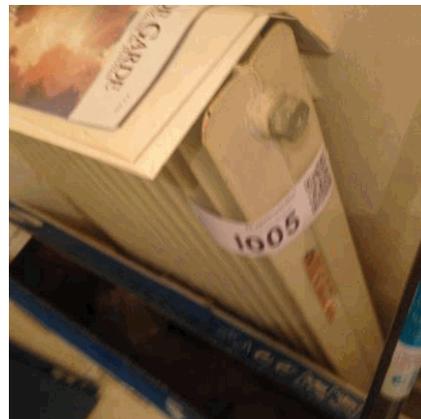
Plan	Localisation	Composant	Partie composant	Descriptif de l'action menée				Laboratoire			Conclusion
				Réf action	Observation	Précision loc.	Ref photo	Ref Prél.	Descriptif	Résultat	
Appartement n°8	Vol 2 (Cuisine)	Evier	Tampon bitumineux	S1			S1 - 1				Négatif sur marquage Daté 2006
Appartement n°8	Vol 2 (Cuisine)	Evier	Mastic étanchéité	I2			I2 - 1				Aucun prélèvement réalisé à la demande du client sur l'ensemble des mastics des appareils sanitaires et équipements divers
Appartement n°8	Vol 2 (Cuisine)	Radiateurs	Joints	I5			I5 - 1				Aucun prélèvement réalisé à la demande du client
Appartement n°8	Vol 5 (Chambre)	Radiateurs	Joints	I5			I5 - 1				Aucun prélèvement réalisé à la demande du client
Appartement n°8	Vol 6 (Séjour)	Radiateurs	Joints	I5			I5 - 1				Aucun prélèvement réalisé à la demande du client
Appartement n°8	Vol 8 (Entrée)	Radiateurs	Joints	I5			I5 - 1				Aucun prélèvement réalisé à la demande du client
