Rapport de mission de repérage des matériaux et produits contenant de l'amiante avant travaux

Adresse :	RTE DU FAUCONNIER
CP - Ville :	53100 MAYENNE
Référence client :	_0006900001_
Date du repérage :	29/09/2016
Désignation :	Bâtiment composé de 3 cages et de 2 étages

A		B	
Designation de l'immeuble		Propriétaire / Donneur d'ordre	
Adresse :	RTE DU FAUCONNIER 53100 MAYENNE	<u>Propriétaire</u> : O.P.H. MAYENNE HABITAT	<u>Donneur d'ordre</u> : O.P.H. MAYENNE HABITAT
Référence client :	_0006900001_	<u>Adresse</u> : 10 RUE AUGUSTE BEUNEUX - CS 62039 53020 LAVAL CEDEX 9	<u>Adresse</u> : 10 RUE AUGUSTE BEUNEUX - CS 62039 53020 LAVAL CEDEX 9
Désignation :	Bâtiment composé de 3 cages et de 2 étages		
Date de construction :

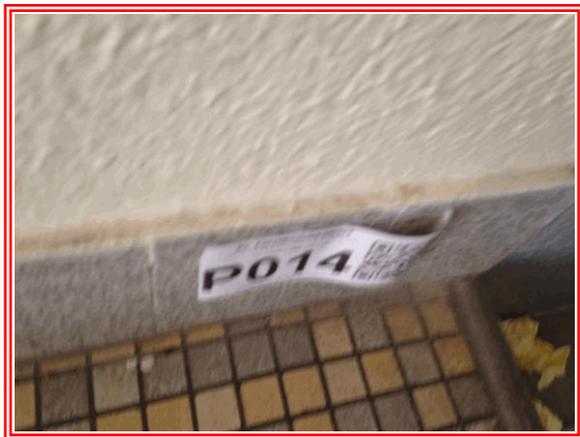
002HD001114 n°14 - 1 (P14)

Vol 27 (PC R+2)	Revêtement de mur	Revêtement de mur	Colle de carrelage (plinthe)	P14
Vol 26 (PC R+1)	Revêtement de mur	Revêtement de mur	Colle de carrelage (plinthe)	P14
Vol 21 (PC R+2)	Conduits, canalisations et équipements	Conduit air	Conduit en fibres-ciment	S10
Vol 15 (PC R+2)	Conduits, canalisations et équipements	Conduit air	Conduit en fibres-ciment	S11
Vol 5 (accès caves 1)	Conduits, canalisations et équipements	Conduit air	Conduit en fibres-ciment	S12
Vol 5 (accès caves 1)	Conduits, canalisations et équipements	Conduit air	Conduit en fibres-ciment	S23
Vol 9 (accès caves 3)	Conduits, canalisations et équipements	Conduit air	Conduit en fibres-ciment	S24
Vol 9 (accès caves 3)	Conduits, canalisations et équipements	Conduit air	Conduit en fibres-ciment	S25
Vol 27 (PC R+2)	Conduits, canalisations et équipements	Conduit air	Conduit en fibres-ciment	S31
Vol 37 (pignon gauche)	Façades	Bardages	Ardoises en fibres-ciment	S187

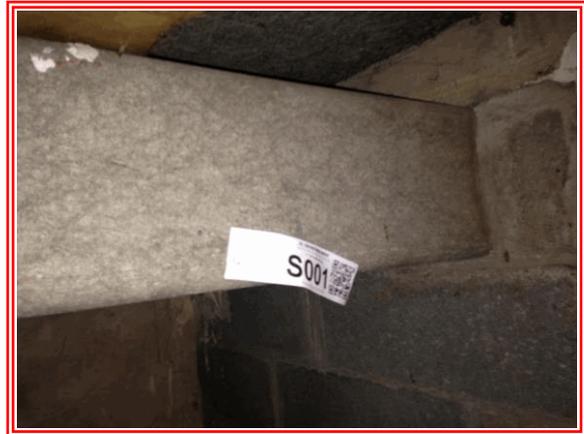
S1 - 1 (A1)

Localisation	Catégorie	Composant	Partie de composant	Sur avis / réf pré.
Vol 7 (accès caves 2)	Conduits, canalisations et équipements	Conduit air	Conduit en fibres-ciment	S1
Vol 7 (accès caves 2)	Conduits, canalisations et équipements	Conduit air	Conduit en fibres-ciment	S2
Vol 7 (accès caves 2)	Conduits, canalisations et équipements	Conduit air	Conduit en fibres-ciment	S3
Vol 19 (PC RDC)	Revêtement de mur	Revêtement de mur	Colle de carrelage (plinthe)	P14
Vol 21 (PC R+2)	Revêtement de mur	Revêtement de mur	Colle de carrelage (plinthe)	P14
Vol 20 (PC R+1)	Revêtement de mur	Revêtement de mur	Colle de carrelage (plinthe)	P14
Vol 12 (PC RDC)	Revêtement de mur	Revêtement de mur	Colle de carrelage (plinthe)	P14
Vol 14 (PC R+1)	Revêtement de mur	Revêtement de mur	Colle de carrelage (plinthe)	P14
Vol 15 (PC R+2)	Revêtement de mur	Revêtement de mur	Colle de carrelage (plinthe)	P14
Vol 25 (PC RDC)	Revêtement de mur	Revêtement de mur	Colle de carrelage (plinthe)	P14

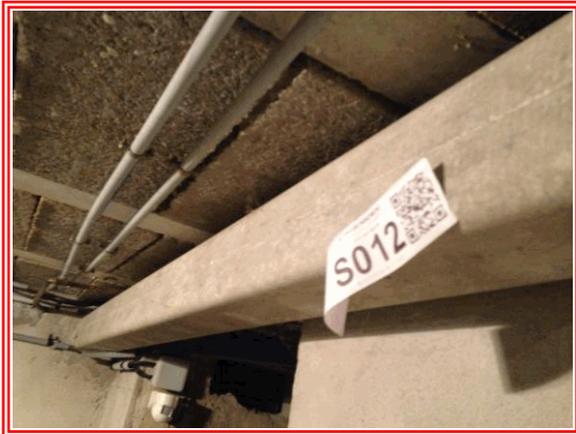
S12 - 1 (A12)

Sous-sol	Vol 5 (accès caves 1)	Conduit air	Conduit en fibres-ciment	S12	Réalisation d'un sondage		S12 - 1			Présence sur jugement personnel de l'opérateur de repérage
Sous-sol	Vol 5 (accès caves 1)	Conduit air	Conduit en fibres-ciment	S23	Réalisation d'un sondage		S23 - 1			Présence sur jugement personnel de l'opérateur de repérage

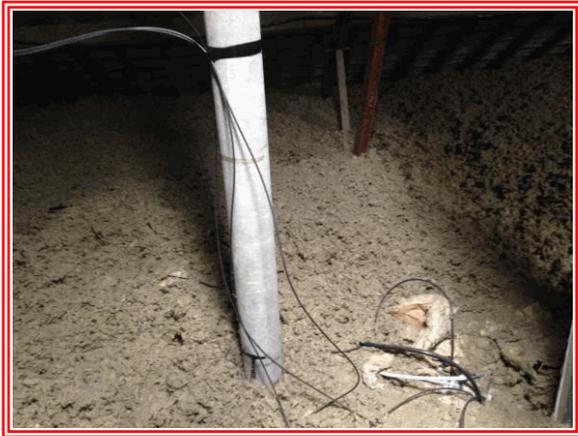
S188 - 1 (A188)

Vol 2 (Combles Hall 2)	Conduits, canalisations et équipements	Conduit air	Conduit en fibres-ciment	S188
Vol 2 (Combles Hall 2)	Conduits, canalisations et équipements	Conduit air	Conduit en fibres-ciment	S189
Vol 28 (Toiture)	Toiture et étanchéité	Ardoises	Ardoises composites	S190
Vol 34 (Façade arrière Hall 1)	Conduits, canalisations et équipements	Conduit eau	Conduit en fibres-ciment	S191
Vol 34 (Façade arrière Hall 1)	Conduits, canalisations et équipements	Conduit eau	Conduit en fibres-ciment	S192
Vol 35 (Façade arrière Hall 2)	Conduits, canalisations et équipements	Conduit eau	Conduit en fibres-ciment	S193
Vol 35 (Façade arrière Hall 2)	Conduits, canalisations et équipements	Conduit eau	Conduit en fibres-ciment	S194
Vol 36 (Façade arrière Hall 3)	Conduits, canalisations et équipements	Conduit eau	Conduit en fibres-ciment	S195
Vol 36 (Façade arrière Hall 3)	Conduits, canalisations et équipements	Conduit eau	Conduit en fibres-ciment	S196

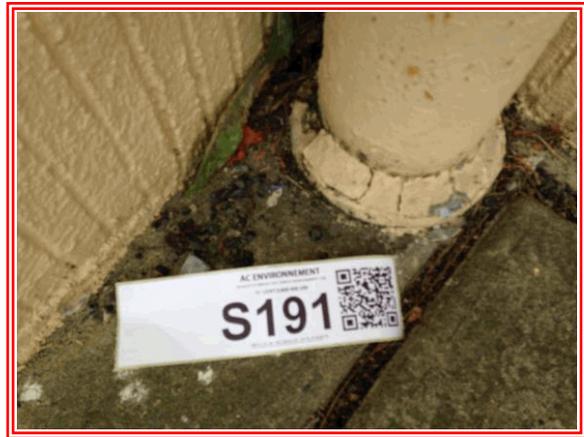
S191 - 1 (A191)

Façade arrière	Vol 34 (Façade arrière Hall 1)	Conduit eau	Conduit en fibres-ciment	S191	Réalisation d'un sondage	pénétration EP dans sol	S191 - 1			Présence sur jugement personnel de l'opérateur de repérage
Façade arrière	Vol 34 (Façade arrière Hall 1)	Conduit eau	Conduit en fibres-ciment	S192	Réalisation d'un sondage	pénétration EP dans sol	S192 - 1			Présence sur jugement personnel de l'opérateur de repérage
