## Rapport de mission de repérage des matériaux et produits contenant de l'amiante avant travaux

| Adresse : | 8 RUE DE BRETAGNE - LE CHENE VERT |
| CP - Ville : | 53500 ERNEE |
| Désignation : | Appartement n° 5 de type 4 situé au 02 ème étage |

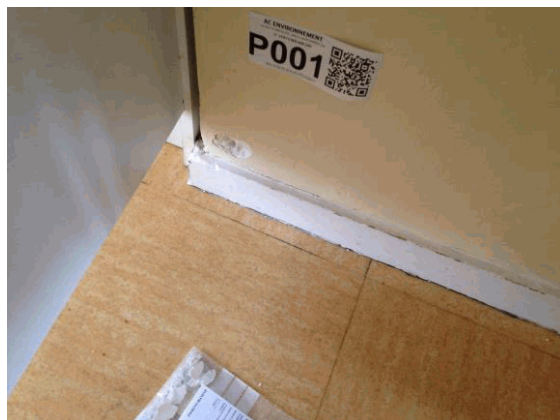
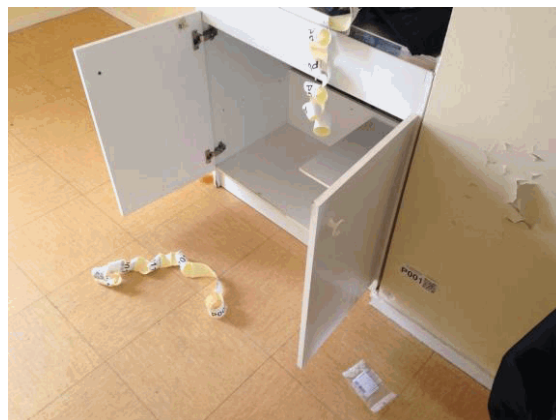
002HD001162 n°1 - 1 (P1)

| Plan | Localisation | Composant | Partie composant | Descriptif de l'action menée | | | | Laboratoire | | | Conclusion |
|---|---|---|---|---|---|---|---|---|---|---|---|
| LGT 5 | Vol 1 (Cuisine) | Murs et cloisons | Enduit plâtre | P1 | Réalisation d'un prélèvement | Cloison et doublage pièces humides | 002HD0011<br>62 n°1 - 1 -<br>002HD0011<br>62 n°1 - 2 | P1 | Enduit plâtreux blanc en vrac non séparable + peinture non séparable | Négatif | Négatif sur analyse |
| LGT 5 | Vol 1 (Cuisine) - Vol 2 (W.C) - Vol 3 (SDB) | Murs et cloisons | Enduit plâtre | P1 - S1 - S2 | Sondage et extension de la zone homogène du prélèvement P1 | Cloison et doublage pièces humides | 002HD0011<br>62 n°1 - 1 -<br>002HD0011<br>62 n°1 - 2 | P1 | Enduit plâtreux blanc en vrac non séparable + peinture non séparable | Négatif | Négatif sur analyse |

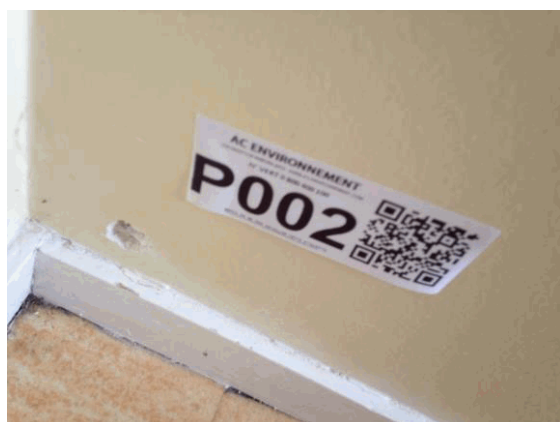
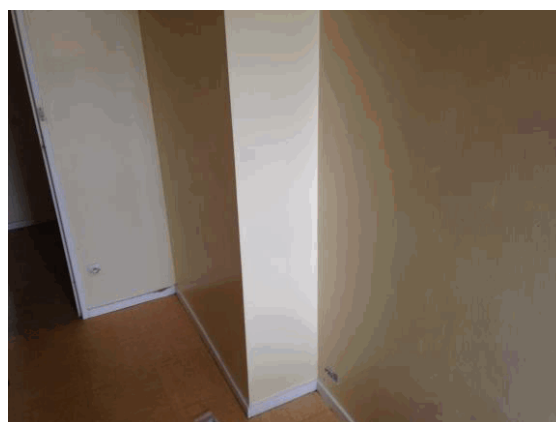
002HD001162 n°2 - 1 (P2)

| Plan | Localisation | Composant | Partie composant | Descriptif de l'action menée | | | | Laboratoire | | | Conclusion |
|---|---|---|---|---|---|---|---|---|---|---|---|
| LGT 5 | Vol 1 (Cuisine) | Murs et cloisons | Enduit plâtre | P2 | Réalisation d'un prélèvement | Porteur pièces humides | 002HD0011<br>62 n°2 - 1 -<br>002HD0011<br>62 n°2 - 2 | P2 | Enduit plâtreux blanc en vrac non séparable + peinture non séparable | Négatif | Négatif sur analyse |
| LGT 5 | Vol 1 (Cuisine) - Vol 3 (SDB) | Murs et cloisons | Enduit plâtre | P2 - S3 | Sondage et extension de la zone homogène du prélèvement P2 | Porteur pièces humides | 002HD0011<br>62 n°2 - 1 -<br>002HD0011<br>62 n°2 - 2 | P2 | Enduit plâtreux blanc en vrac non séparable + peinture non séparable | Négatif | Négatif sur analyse |

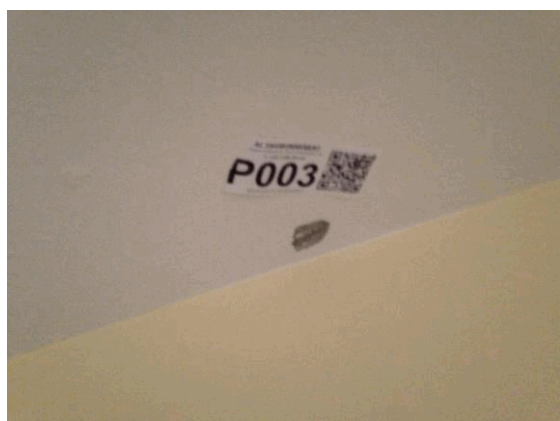
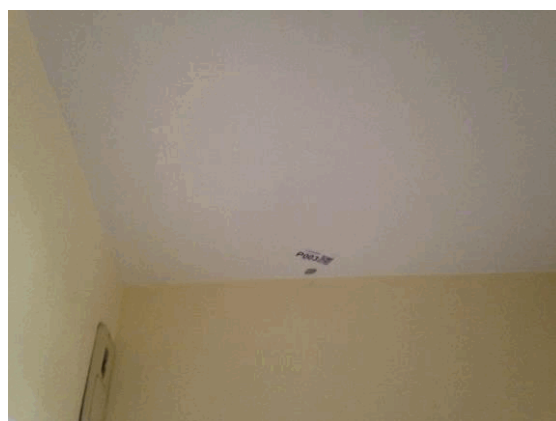
002HD001162 n°3 - 1 (P3)

| Plan | Localisation | Composant | Partie composant | Descriptif de l'action menée | | | | Laboratoire | | | Conclusion |
|---|---|---|---|---|---|---|---|---|---|---|---|
| LGT 5 | Vol 3 (SDB) | Plafonds | Enduit ciment | P3 | Réalisation d'un prélèvement | Plafond pièces humides | 002HD0011<br>62 n°3 - 1 -<br>002HD0011<br>62 n°3 - 2 | P3 | Enduit plâtreux blanc en vrac non séparable + peinture non séparable + matériau gris non séparable | Négatif | Négatif sur analyse |

| Plan | Localisation | Composant | Partie composant | Descriptif de l'action menée | | | | Laboratoire | | | Conclusion |
|---|---|---|---|---|---|---|---|---|---|---|---|
| LGT 5 | Vol 2 (W.C) - Vol 1 (Cuisine) | Plafonds | Enduit ciment | S4 - S5 | Sondage et extension de la zone homogène du prélèvement P3 | Plafond pièces humides | 002HD0011<br>62 n°3 - 1 -<br>002HD0011<br>62 n°3 - 2 | P3 | Enduit plâtreux blanc en vrac non séparable + peinture non séparable + matériau gris non séparable | Négatif | Négatif sur analyse |

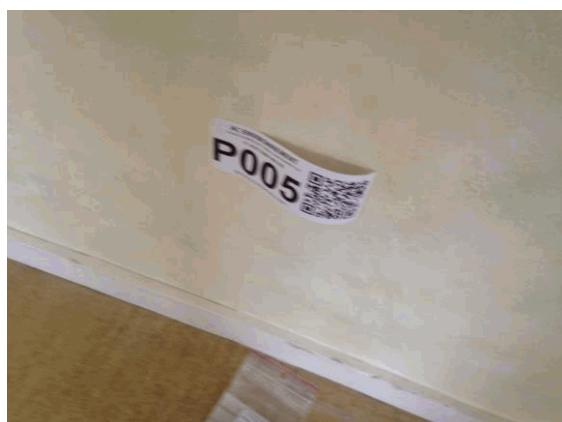
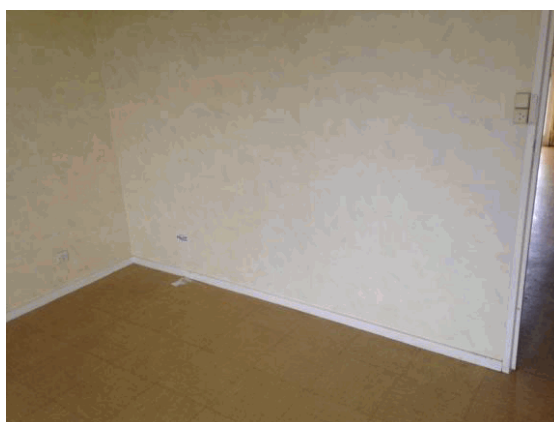
002HD001162 n°5 - 1 (P5)

| Plan | Localisation | Composant | Partie composant | Descriptif de l'action menée | | | | Laboratoire | | | Conclusion |
|---|---|---|---|---|---|---|---|---|---|---|---|
| LGT 5 | Vol 9 (Séjour) | Murs et cloisons | Enduit plâtre | P5 | Réalisation d'un prélèvement | Porteur pièces sèches | 002HD0011<br>62 n°5 - 1 -<br>002HD0011<br>62 n°5 - 2 | P5 | Enduit plâtreux blanc en vrac non séparable + peinture non séparable | Négatif | Négatif sur analyse |

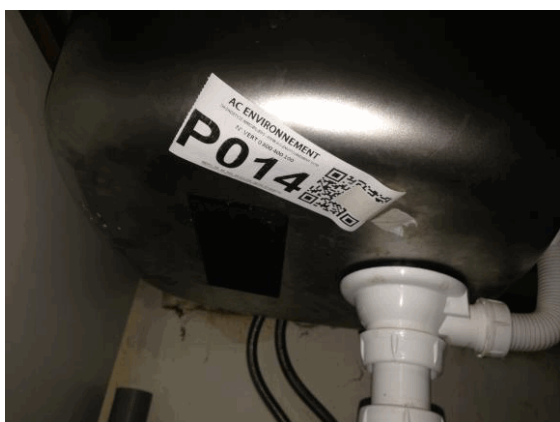
002HD001162 n°14 - 1 (P14)

| Plan | Localisation | Composant | Partie composant | Descriptif de l'action menée | | | | Laboratoire | | | Conclusion |
|---|---|---|---|---|---|---|---|---|---|---|---|
| LGT 5 | Vol 1 (Cuisine) | Evier | Tampon bitumineux | P14 | Réalisation d'un prélèvement | | 002HD001162 n°14 - 1 | P14 | Matériau bitumineux noir | Négatif | Négatif sur analyse |

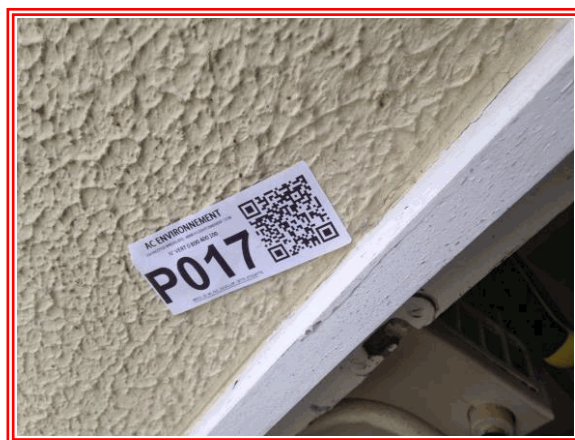
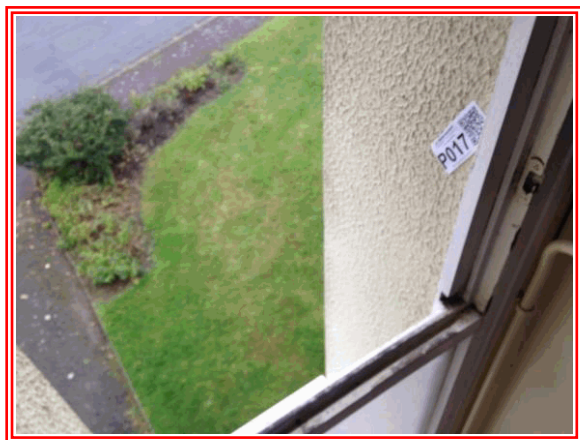
002HD001162 n°17 - 1 (P17)

| Localisation | Catégorie | Composant | Partie de composant | Sur avis / réf pré. |
|---|---|---|---|---|
| Vol 5 (Chambre 1) | Parois verticales intérieures et enduits | Menuiseries | Reprise d'étanchéité souple beige | P17 |
| Vol 6 (Chambre 2) | Parois verticales intérieures et enduits | Menuiseries | Reprise d'étanchéité souple beige | P17 |
| Vol 10 (Chambre 3) | Parois verticales intérieures et enduits | Menuiseries | Reprise d'étanchéité souple beige | P17 |
| Vol 9 (Séjour) | Parois verticales intérieures et enduits | Menuiseries | Reprise d'étanchéité souple beige | P17 |
| Vol 1 (Cuisine) | Parois verticales intérieures et enduits | Menuiseries | Reprise d'étanchéité souple beige | P17 |
| Vol 4 (Loggia) | Parois verticales intérieures et enduits | Menuiseries | Reprise d'étanchéité souple beige | P17 |

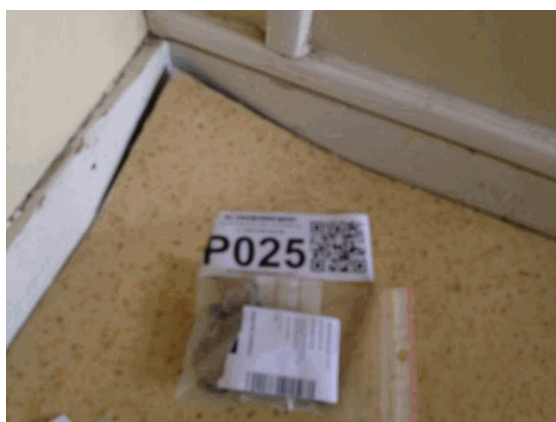
002HD001162 n°25 - 1 (P25)

| Plan | Localisation | Composant | Partie composant | Descriptif de l'action menée | | | | Laboratoire | | | Conclusion |
|---|---|---|---|---|---|---|---|---|---|---|---|
| LGT 5 | Vol 3 (SDB) | Revêtement de sol | Colles jaune fibreuse de revêtement de sol d'origine (entre 2 ragréages) | P25 | Réalisation d'un prélèvement | Pièces humides | 002HD0011<br>62 n°25 - 1 | P25 | Colles jaune fibreuse de revêtement de sol d'origine (entre 2 ragréages) | Négatif | Négatif sur analyse |
| LGT 5 | Vol 2 (W.C) - Vol 1 (Cuisine) | Revêtement de sol | Colles jaune fibreuse de revêtement de sol d'origine (entre 2 ragréages) | S48 - S49 | Sondage et extension de la zone homogène du prélèvement P25 | Pièces humides | 002HD0011<br>62 n°25 - 1 | P25 | Colles jaune fibreuse de revêtement de sol d'origine (entre 2 ragréages) | Négatif | Négatif sur analyse |

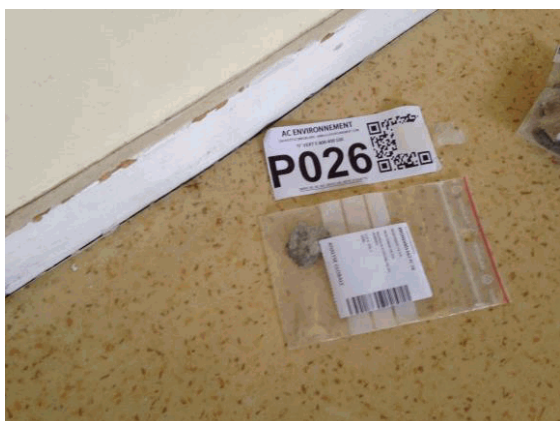
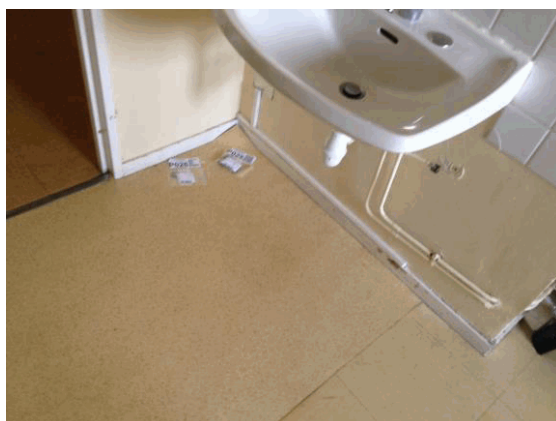
002HD001162 n°26 - 1 (P26)

| Plan | Localisation | Composant | Partie composant | Descriptif de l'action menée | | | | Laboratoire | | | Conclusion |
|---|---|---|---|---|---|---|---|---|---|---|---|
| LGT 5 | Vol 3 (SDB) | Revêtement de sol | Ragréage d'origine pièces humides | P26 | Réalisation d'un prélèvement | | 002HD0011<br>62 n°26 - 1<br>-<br>002HD0011<br>62 n°26 - 2 | P26 | Ragréage gris + sous couche de ragréage blanche non séparable | Négatif | Négatif sur analyse |
| LGT 5 | Vol 2 (W.C) - Vol 1 (Cuisine) | Revêtement de sol | Ragréage d'origine pièces humides | S50 - S51 | Sondage et extension de la zone homogène du prélèvement P26 | | 002HD0011<br>62 n°26 - 1<br>-<br>002HD0011<br>62 n°26 - 2 | P26 | Ragréage gris + sous couche de ragréage blanche non séparable | Négatif | Négatif sur analyse |

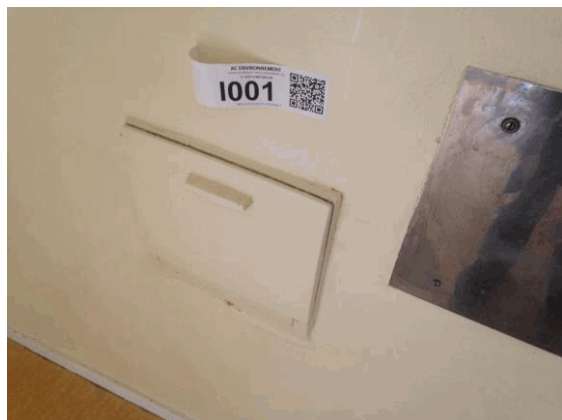
| Localisation | Matériau | Justification |
|---|---|---|
| Vol 1 (Cuisine) | | impossible de voir la nature du conduit (condamné) |

| Plan | Localisation | Composant | Partie composant | Descriptif de l'action menée | | | | Laboratoire | | | Conclusion |
|---|---|---|---|---|---|---|---|---|---|---|---|
| LGT 5 | Vol 1 (Cuisine) | Vide ordure | | I1 | | | I1 - 1 | | | | impossible de voir la nature du conduit (condamné) |

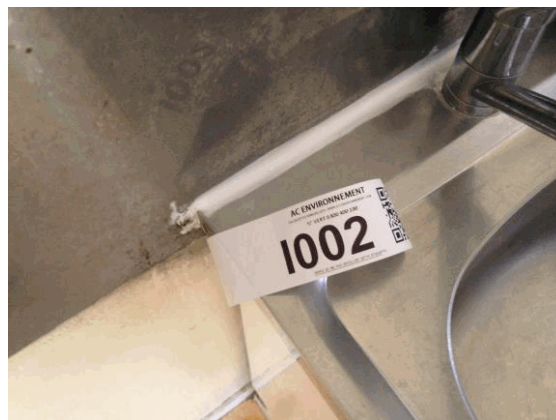
| Plan | Localisation | Composant | Partie composant | Descriptif de l'action menée | | | | Laboratoire | | | Conclusion |
|---|---|---|---|---|---|---|---|---|---|---|---|
| LGT 5 | Vol 1 (Cuisine) | Evier | Mastic étanchéité | I2 | | | I2 - 1 | | | | Aucun prélèvement réalisé à la demande du client sur l'ensemble des mastics des appareils sanitaires et équipements divers |

| Plan | Localisation | Composant | Partie composant | Descriptif de l'action menée | | | | Laboratoire | | | Conclusion |
|---|---|---|---|---|---|---|---|---|---|---|---|
| LGT 5 | Vol 2 (W.C) | Evier | Mastic étanchéité | I2 | | | I2 - 1 | | | | Aucun prélèvement réalisé à la demande du client sur l'ensemble des mastics des appareils sanitaires et équipements divers |
| LGT 5 | Vol 3 (SDB) | Evier | Mastic étanchéité | I2 | | | I2 - 1 | | | | Aucun prélèvement réalisé à la demande du client sur l'ensemble des mastics des appareils sanitaires et équipements divers |

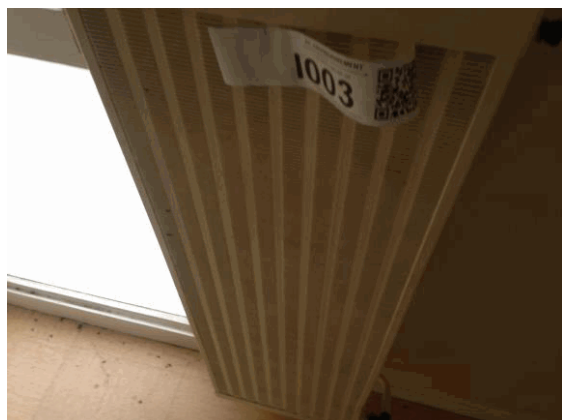
| Plan | Localisation | Composant | Partie composant | Descriptif de l'action menée | | | | Laboratoire | | | Conclusion |
|---|---|---|---|---|---|---|---|---|---|---|---|
| LGT 5 | Vol 1 (Cuisine) | Radiateurs | Joints | I3 | | | I3 - 1 | | | | Aucun prélèvement réalisé à la demande du client |
| LGT 5 | Vol 9 (Séjour) | Radiateurs | Joints | I3 | | | I3 - 1 | | | | Aucun prélèvement réalisé à la demande du client |

| Plan | Localisation | Composant | Partie composant | Descriptif de l'action menée | | | | Laboratoire | | | Conclusion |
|---|---|---|---|---|---|---|---|---|---|---|---|
| LGT 5 | Vol 3 (SDB) | Radiateurs | Joints | I3 | | | I3 - 1 | | | | Aucun prélèvement réalisé à la demande du client |
| LGT 5 | Vol 5 (Chambre 1) | Radiateurs | Joints | I3 | | | I3 - 1 | | | | Aucun prélèvement réalisé à la demande du client |
| LGT 5 | Vol 6 (Chambre 2) | Radiateurs | Joints | I3 | | | I3 - 1 | | | | Aucun prélèvement réalisé à la demande du client |
| LGT 5 | Vol 10 (Chambre 3) | Radiateurs | Joints | I3 | | | I3 - 1 | | | | Aucun prélèvement réalisé à la demande du client |

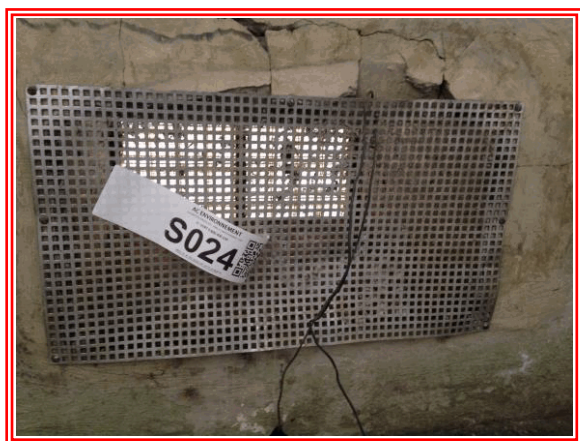
| Localisation | Catégorie | Composant | Partie de composant | Sur avis / réf pré. |
|---|---|---|---|---|
| Vol 4 (Loggia) | Conduits, canalisations et équipements | Conduit air | Conduit en fibres-ciment | S24 |

| Plan | Localisation | Composant | Partie composant | Descriptif de l'action menée | | | | Laboratoire | | | Conclusion |
|---|---|---|---|---|---|---|---|---|---|---|---|
| LGT 5 | Vol 4 (Loggia) | Conduit air | Conduit en fibres-ciment | S24 | Réalisation d'un sondage | Dans mur | S24 - 1 | | | | Présence sur jugement personnel de l'opérateur de repérage |

| Référence | Localisation | Action |
|---|---|---|
| S24 - 1 (A24) | LGT 5 - Vol 4<br>(Loggia) | Présence sur décision de l'opérateur de repérage |
