Rapport de mission de repérage des matériaux et produits contenant de l'amiante avant travaux

Adresse :	LE CHENE VERT
CP - Ville :	53500 ERNEE
Référence client :	_0007200001_
Date du repérage :	23/08/2016
Désignation :	Bâtiment composé de 1 cage et de 2 étages

C Opérateur de repérage		D
Compagnie & Siret :	AC Environnement (N° 441355914)	Personne autorisant l'émission du rapport conformément à la norme NF 46-020 Nom : MORA Denis Date du rapport : 31/08/2016 A Riorges, le 31/08/2016

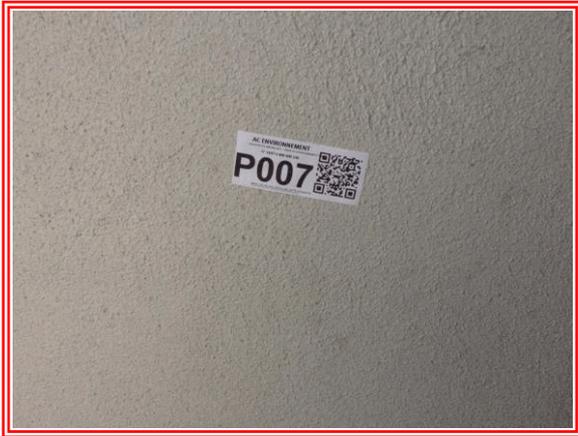
002LQ000374 n°7 - 1 (P7)

Localisation	Catégorie	Composant	Partie de composant	Sur avis / réf pré.
Vol 4 (Accès sous-sol)	Parois verticales intérieures et enduits	Murs et cloisons	Enduit plâtre	P7
Vol 9 (PC RDC)	Parois verticales intérieures et enduits	Murs et cloisons	Enduit plâtre	P7
Vol 10 (PC R+1)	Parois verticales intérieures et enduits	Murs et cloisons	Enduit plâtre	P7
Vol 11 (PC R+2)	Parois verticales intérieures et enduits	Murs et cloisons	Enduit plâtre	P7
Vol 7 (PC sous sol 4)	Revêtement de sol	Revêtement de sol	enduits ciment	P12
Vol 1 (PC sous sol 1)	Revêtement de sol	Revêtement de sol	enduits ciment	P12
Vol 6 (Local vide-ordure 2)	Conduits, canalisations et équipements	Vide ordure	Conduit en fibres-ciment	S40
Vol 2 (Local vide-ordure 1)	Conduits, canalisations et équipements	Vide ordure	Conduit en fibres-ciment	S41
Vol 8 (Chaufferie)	Installations industrielles	Equipements et éléments spécifiques	bac a sable	S44

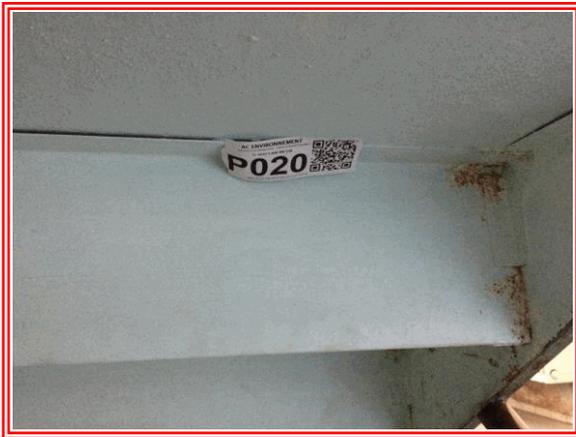
002LQ000374 n°20 - 1 (P20)

Vol 9 (PC RDC)	Revêtement de sol	Revêtement de sol	résiliant marche	P20
Vol 10 (PC R+1)	Revêtement de sol	Revêtement de sol	résiliant marche	P20
Vol 11 (PC R+2)	Revêtement de sol	Revêtement de sol	résiliant marche	P20
Vol 9 (PC RDC)	Revêtement de mur	Revêtement de mur	Colle de carrelage (plinthe)	P22
Vol 10 (PC R+1)	Revêtement de mur	Revêtement de mur	Colle de carrelage (plinthe)	P22
Vol 11 (PC R+2)	Revêtement de mur	Revêtement de mur	Colle de carrelage (plinthe)	P22
Vol 12 (Comble)	Toiture et étanchéité	Ardoises	Ardoises composites	P30
Vol 13 (Toiture)	Toiture et étanchéité	Ardoises	Ardoises composites	P30
Vol 12 (Comble)	Revêtement de sol	Revêtement de sol	Chape maigre	P32
Vol 12 (Comble)	Conduits, canalisations et équipements	Conduit fluide non identifié	Conduit en fibres-ciment	S62
Vol 12 (Comble)	Conduits, canalisations et équipements	Vide ordure	Conduit en fibres-ciment	S63
Vol 12 (Comble)	Conduits, canalisations et équipements	Conduit fluide non identifié	Conduit en fibres-ciment	S64

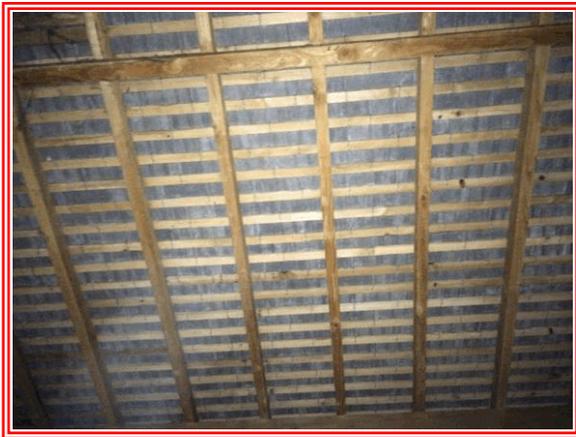
002LQ000374 n°30 - 1 (P30)

Prélèvement de la chape des combles amianté, possibilité de contamination par les ardoises composites amiantés.

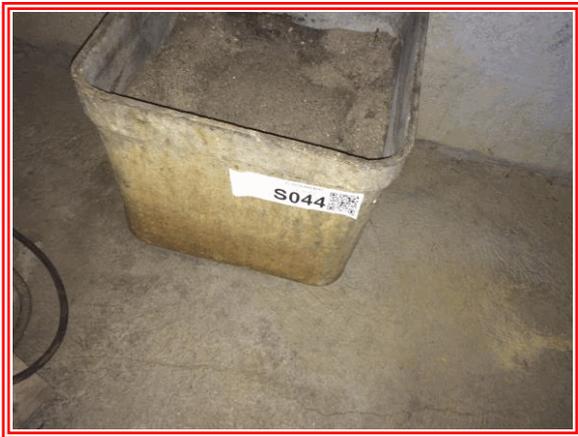
S44 - 1 (A44)

Plan	Localisation	Composant	Partie composant	Descriptif de l'action menée				Laboratoire			Conclusion
				Réf action	Observation	Précision loc.	Ref photo	Ref Prél.	Descriptif	Résultat	
Sous sol	Vol 8 (Chaufferie)	Equipements et éléments spécifiques	bac a sable	S44	Réalisation d'un sondage	bac en fibro-ciment	S44 - 1				Présence sur document

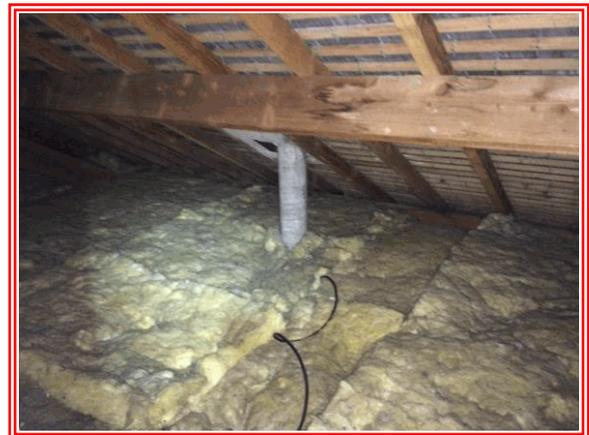
S63 - 1 (A63)

Combles	Vol 12 (Comble)	Vide ordure	Conduit en fibres-ciment	S63	Réalisation d'un sondage		S63 - 1				Présence sur jugement personnel de l'opérateur de repérage
Combles	Vol 12 (Comble)	Conduit fluide non identifié	Conduit en fibres-ciment	S64	Réalisation d'un sondage		S64 - 1				Présence sur jugement personnel de l'opérateur de repérage
Combles	Vol 12 (Comble)	Vide ordure	Conduit en fibres-ciment	S65	Réalisation d'un sondage		S65 - 1				Présence sur jugement personnel de l'opérateur de repérage

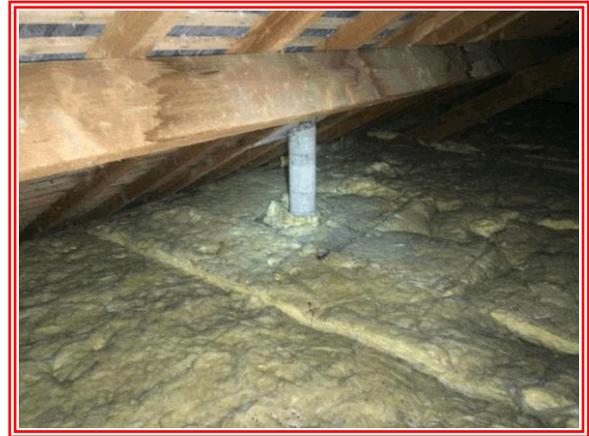
S65 - 1 (A65)

Vol 12 (Comble)	Conduits, canalisations et équipements	Vide ordure	Conduit en fibres-ciment	S65
