## Rapport de mission de repérage des matériaux et produits contenant de l'amiante avant travaux

| Adresse : | LE CHENE VERT |
| CP - Ville : | 53500 ERNEE |
| Désignation : | Bâtiment composé de 2 cages et de 2 étages |

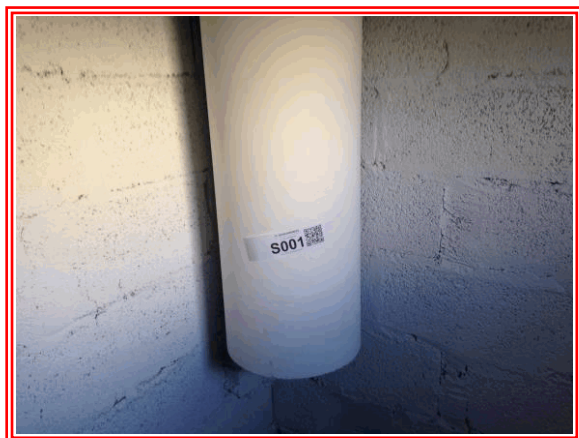
S1 - 1 (A1)

| Localisation | Catégorie | Composant | Partie de composant | Sur avis / réf pré. |
|---|---|---|---|---|
| Vol 5 (local V.O 1) | Conduits, canalisations et équipements | Vide orure | Conduit en fibres-ciment | S1 |

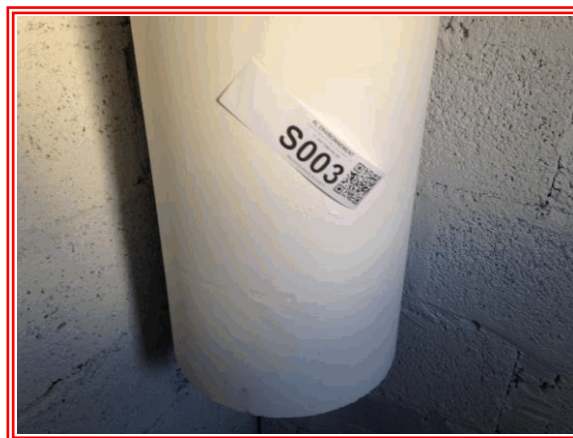
S3 - 1 (A3)

| Localisation | Catégorie | Composant | Partie de composant | Sur avis / réf pré. |
|---|---|---|---|---|
| Vol 8 (local V.O 1) | Conduits, canalisations et équipements | Vide orure | Conduit en fibres-ciment | S3 |

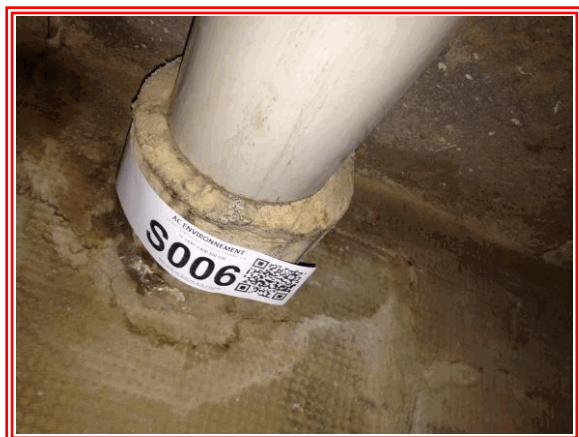
S6 - 1 (A6)

| Localisation | Catégorie | Composant | Partie de composant | Sur avis / réf pré. |
|---|---|---|---|---|
| Vol 7 (local commun 1) | Conduits, canalisations et équipements | Conduit eau | Conduit en fibres-ciment | S6 |

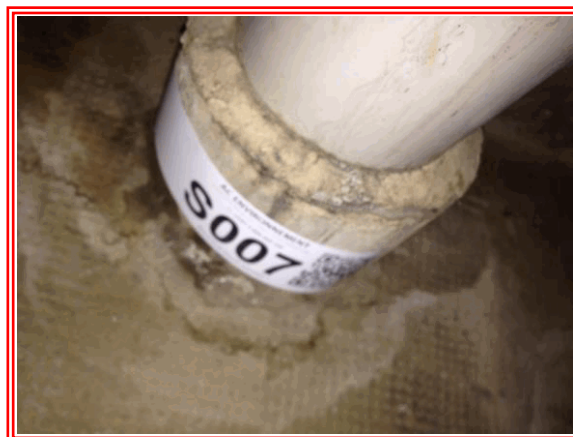
S7 - 1 (A7)

| Localisation | Catégorie | Composant | Partie de composant | Sur avis / réf pré. |
|---|---|---|---|---|
| Vol 4 (local commun 1) | Conduits, canalisations et équipements | Conduit eau | Conduit en fibres-ciment | S7 |

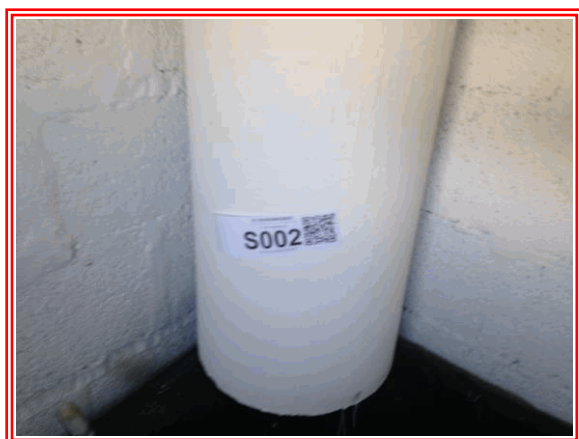
S2 - 1 (A2)

| Localisation | Catégorie | Composant | Partie de composant | Sur avis / réf pré. |
|---|---|---|---|---|
| Vol 2 (local V.O 2) | Conduits, canalisations et équipements | Vide orure | Conduit en fibres-ciment | S2 |

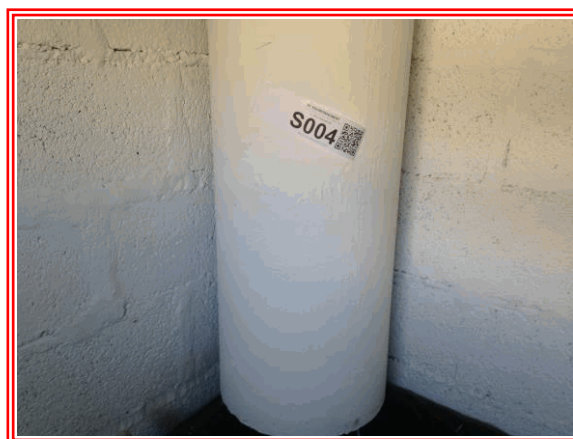
S4 - 1 (A4)

| Localisation | Catégorie | Composant | Partie de composant | Sur avis / réf pré. |
|---|---|---|---|---|
| Vol 11 (local V.O 2) | Conduits, canalisations et équipements | Vide orure | Conduit en fibres-ciment | S4 |

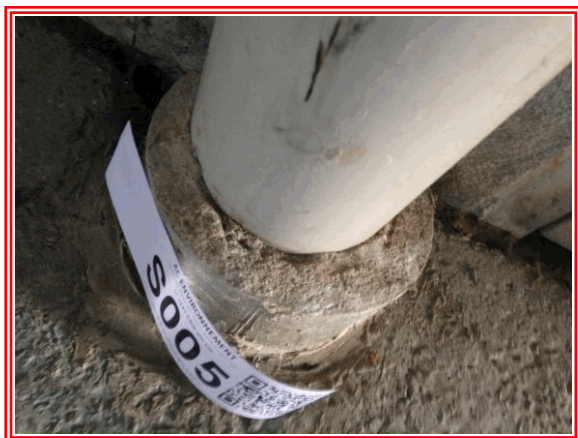
S5 - 1 (A5)

| Localisation | Catégorie | Composant | Partie de composant | Sur avis / réf pré. |
|---|---|---|---|---|
| Vol 10 (local commun 2) | Conduits, canalisations et équipements | Conduit eau | Conduit en fibres-ciment | S5 |

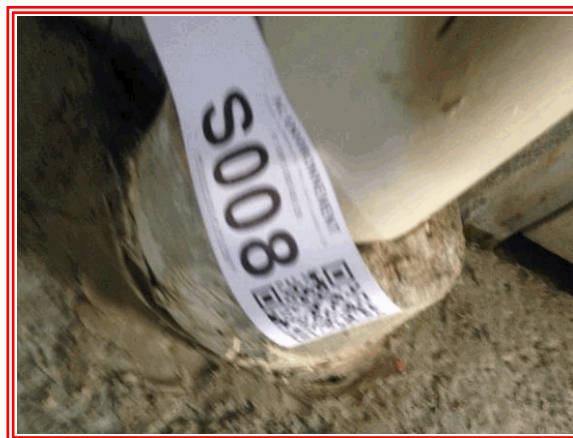
S8 - 1 (A8)

| Localisation | Catégorie | Composant | Partie de composant | Sur avis / réf pré. |
|---|---|---|---|---|
| Vol 1 (local commun 2) | Conduits, canalisations et équipements | Conduit eau | Conduit en fibres-ciment | S8 |

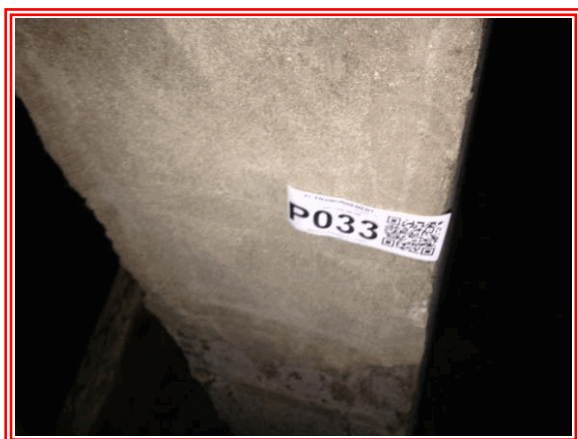
002HD001344 n°33 - 1 (P33)

| Vol 19 (comble cage 10) | Parois verticales intérieures et enduits | Murs et cloisons | Enduit ciment | P33 |
| Vol 20 (comble cage 12) | Parois verticales intérieures et enduits | Murs et cloisons | Enduit ciment | P33 |

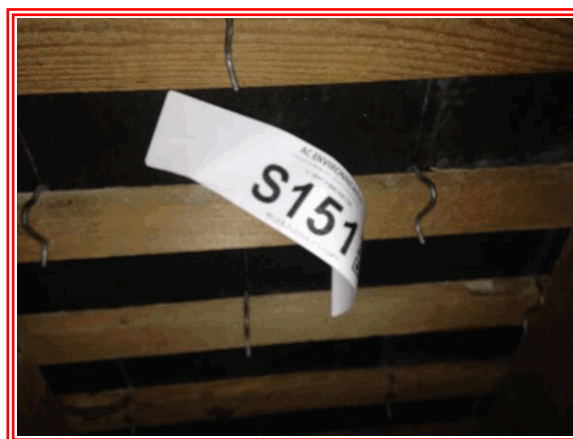
S151 - 1 (A151)

| Vol 19 (comble cage 10) | Toiture et étanchéité | Ardoises | Ardoises composites | S151 |

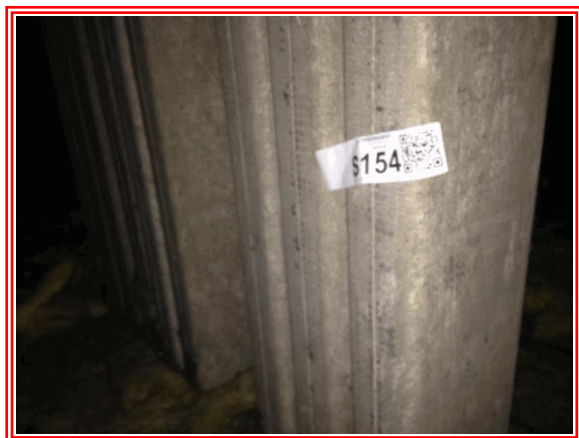
S154 - 1 (A154)

| Vol 19 (comble cage 10) | Conduits, canalisations et équipements | Conduit air | Conduit en fibres-ciment | S154 |

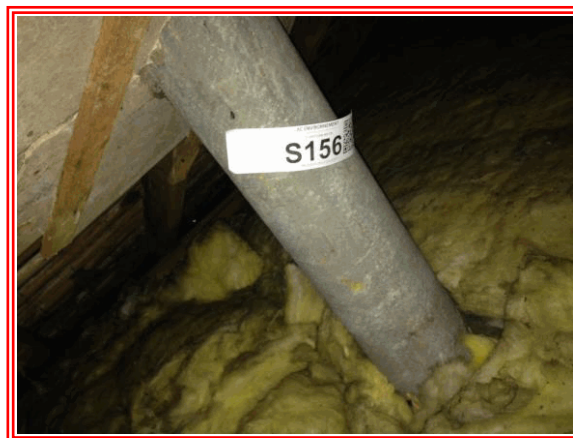
S156 - 1 (A156)

| Vol 19 (comble cage 10) | Conduits, canalisations et équipements | Conduit fluide non identifié | Conduit en fibres-ciment | S156 |

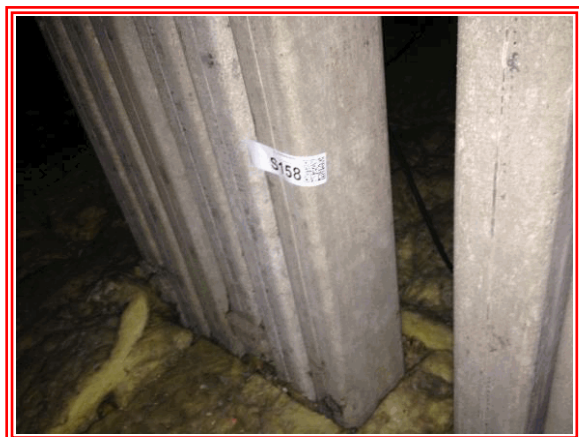
S158 - 1 (A158)

| Vol 20 (comble cage 12) | Conduits, canalisations et équipements | Conduit fluide non identifié | Conduit en fibres-ciment | S158 |

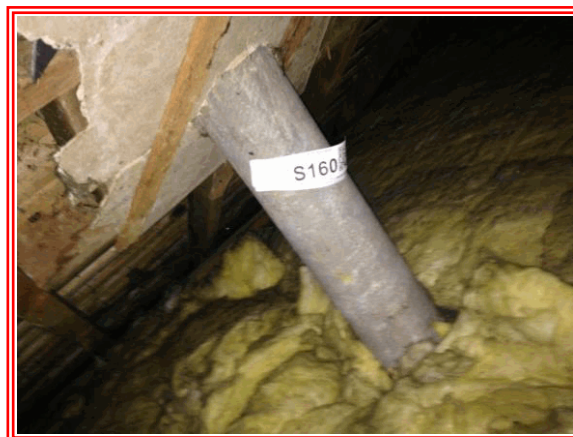
S160 - 1 (A160)

| Vol 20 (comble cage 12) | Conduits, canalisations et équipements | Conduit fluide non identifié | Conduit en fibres-ciment | S160 |

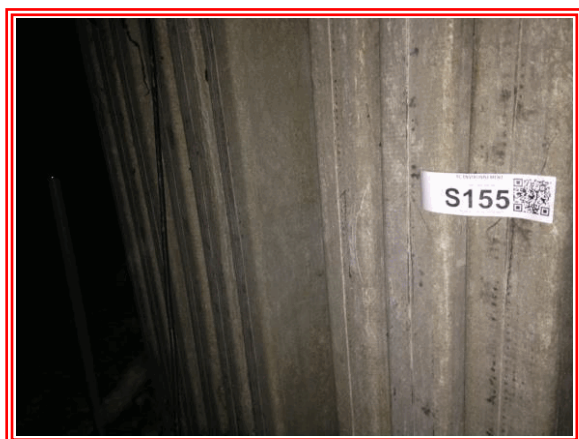
S155 - 1 (A155)

| Vol 19 (comble cage 10) | Conduits, canalisations et équipements | Conduit fluide non identifié | Conduit en fibres-ciment | S155 |

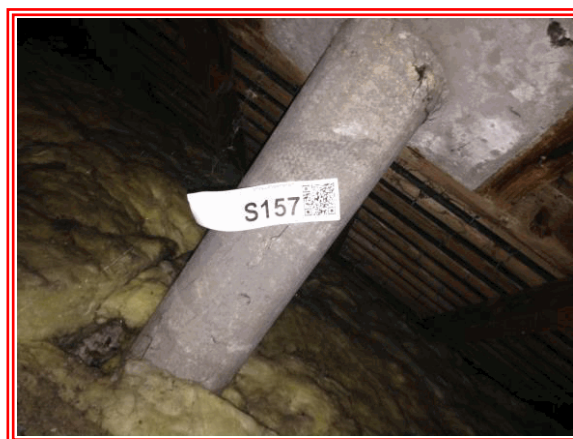
S157 - 1 (A157)

| Vol 19 (comble cage 10) | Conduits, canalisations et équipements | Conduit fluide non identifié | Conduit en fibres-ciment | S157 |

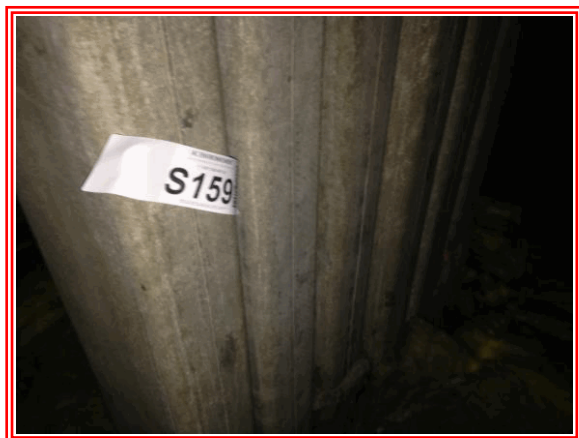
S159 - 1 (A159)

| Vol 20 (comble cage 12) | Conduits, canalisations et équipements | Conduit fluide non identifié | Conduit en fibres-ciment | S159 |

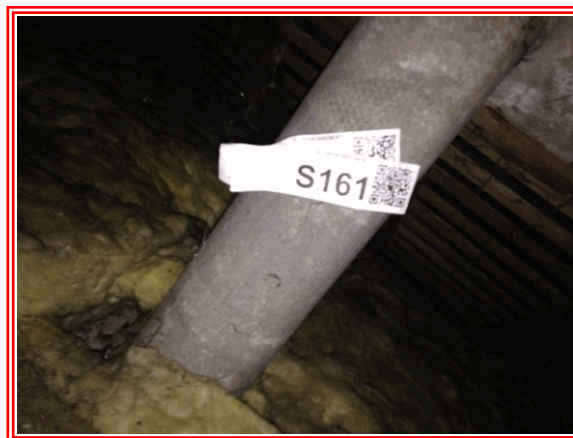
S161 - 1 (A161)

| Vol 20 (comble cage 12) | Conduits, canalisations et équipements | Conduit fluide non identifié | Conduit en fibres-ciment | S161 |

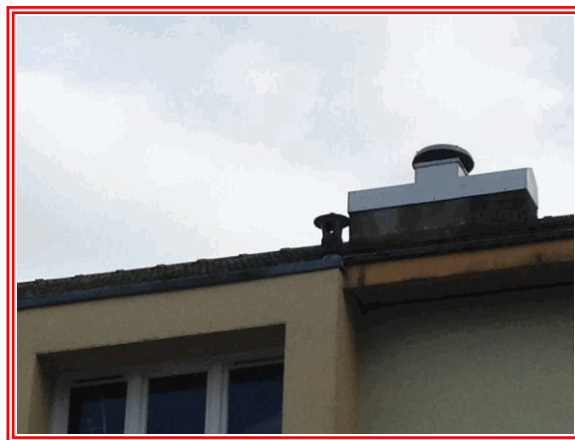
S162 - 1 (A162)

| Vol 21 (Toiture cage 10) | Toiture et étanchéité | Eléments ponctuels | Mitron | S162 |

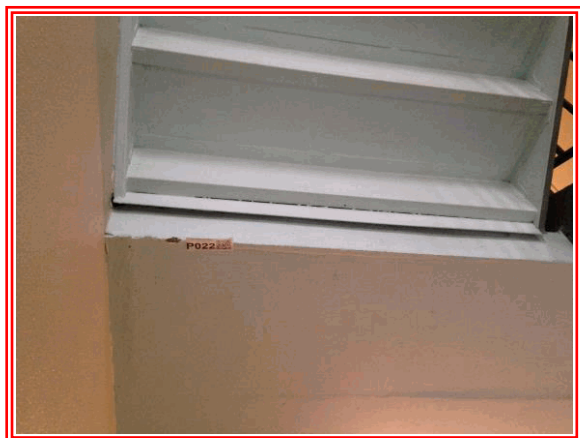
002HD001344 n°22 - 1 (P22)

| Localisation | Catégorie | Composant | Partie de composant | Sur avis / réf pré. |
|---|---|---|---|---|
| Vol 13 (PC RDC) | Plafond et faux-plafonds | Plafonds | Enduit ciment avec peinture | P22 |
| Vol 16 (PC RDC) | Plafond et faux-plafonds | Plafonds | Enduit ciment avec peinture | P22 |
| Vol 14 (PC R+1) | Plafond et faux-plafonds | Plafonds | Enduit ciment avec peinture | P22 |

| Vol 17 (PC R+1) | Plafond et faux-plafonds | Plafonds | Enduit ciment avec peinture | P22 |
