Rapport de mission de repérage des matériaux et produits contenant de l'amiante avant travaux

Adresse :	9 RUE DE LA COURTILLE BAT C - LA COURTILLE
CP - Ville :	53200 CHATEAU GONTIER
Référence client :	_00074000030000100020_
Date du repérage :	01/02/2017
Désignation :	Appartement n° 20 de type 3 situé au 02 ème étage

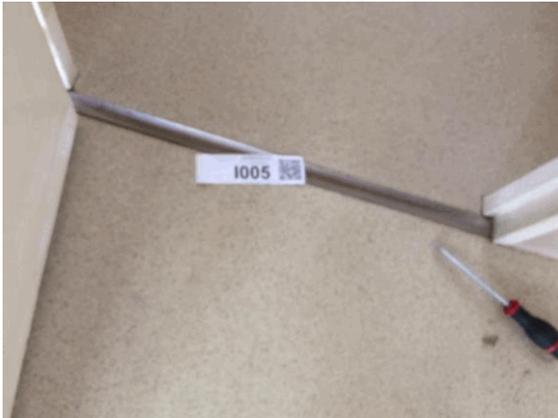
Plan	Localisation	Composant	Partie composant	Descriptif de l'action menée				Laboratoire			Conclusion
				Réf action	Observation	Précision loc.	Ref photo	Ref Prél.	Descriptif	Résultat	
Appartement n°20	Vol 8 (Séjour)	Revêtement de sol	Lés plastiques avec sous-couche	I3			I3 - 1				Aucun prélèvement réalisé à la demande du client sur les revêtements de sols non d'origines.
Appartement n°20	Vol 1 (Entrée)	Revêtement de sol	Lés plastiques avec sous-couche	I3			I3 - 1				Aucun prélèvement réalisé à la demande du client sur les revêtements de sols non d'origines.
Appartement n°20	Vol 9 (Dégagement)	Revêtement de sol	Lés plastiques avec sous-couche	I3			I3 - 1				Aucun prélèvement réalisé à la demande du client sur les revêtements de sols non d'origines.
Appartement n°20	Vol 5 (Chambre 1)	Revêtement de sol	Colle de barre de seuil	I5			I5 - 1				Aucun prélèvement réalisé à la demande du client
Appartement n°20	Vol 9 (Dégagement)	Revêtement de sol	Colle de barre de seuil	I5			I5 - 1				Aucun prélèvement réalisé à la demande du client

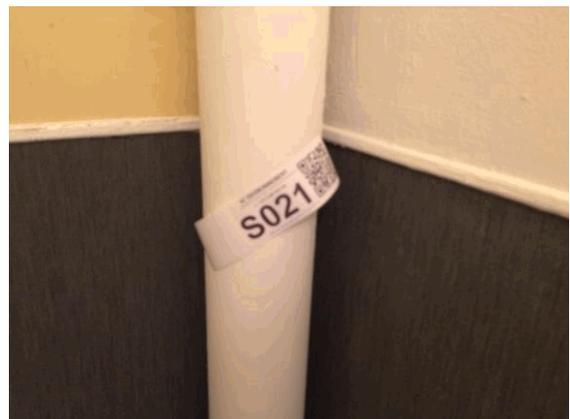
S21 - 1 (A21)

Plan	Localisation	Composant	Partie composant	Descriptif de l'action menée				Laboratoire			Conclusion
				Réf action	Observation	Précision loc.	Ref photo	Ref Prél.	Descriptif	Résultat	
Appartement n°20	Vol 3 (W.C)	Conduit eau	Conduit métallique	S21			S21 - 1				Materiau ne contenant pas d'amiante par nature

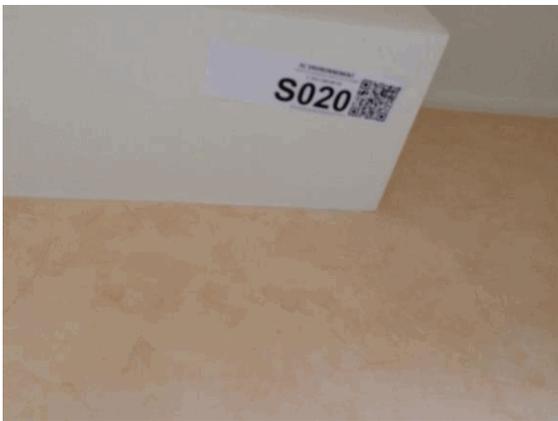
S20 - 1 (A20)

Appartement n°20	Vol 7 (Chambre 2) - Vol 6 (Débaras) - Vol 5 (Chambre 1) - Vol 1 (Entrée) - Vol 8 (Séjour)	Plafonds	Enduit plâtre	S15 - S16 - S17 - S18 - S19	Sondage et extension de la zone homogène du prélèvement P7	Pièces sèches	002LQ0008 35 n°7 - 1 - 002LQ0008 35 n°7 - 2	P7	Enduit plâtreux blanc en vrac + peinture non séparable	Négatif	Négatif sur analyse
Appartement n°20	Vol 9 (Dégagement)	Gaines et coffre horizontaux	Bois	S20			S20 - 1				Matériau ne contenant pas d'amiante par nature
