Rapport de mission de repérage des matériaux et produits contenant de l'amiante avant travaux

Examen réalisé conformément à l'application du décret n°2011-629 du 3 juin 2011 modifiant le Code du travail relatif à la protection contre les risques sanitaires liés à une exposition à l'amiante dans les immeubles bâtis, à l'arrêté du 26 juin 2013 relatif au repérage des matériaux et produits de la liste C contenant de l'amiante et au contenu du rapport de repérage, à la norme NF 46-020 et ses annexes.

Adresse :	LA COURTILLE
CP - Ville :	53200 CHATEAU GONTIER
Référence client :	_0007400003_
Date du repérage :	02/02/2017
Désignation :	Bâtiment composé de 1 cage et de 4 étages

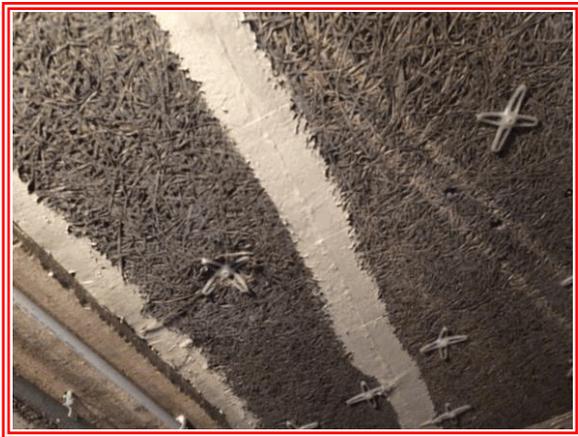
S2 - 1 (A2)

Localisation	Catégorie	Composant	Partie de composant	Sur avis / réf pré.
Vol 3 (Local à velo)	Plafond et faux-plafonds	Faux plafonds	Joints panneaux fibralith	S2
Vol 3 (Local à velo)	Conduits, canalisations et équipements	Conduit air	Conduit en fibres-ciment	S3
Vol 6 (Cave)	Conduits, canalisations et équipements	Conduit air	Conduit en fibres-ciment	S11
Vol 2 (PC RDC)	Revêtement de mur	Revêtement de mur	Colle de carrelage (plinthe)	S20
Vol 2 (PC RDC)	Conduits, canalisations et équipements	Conduit air	Conduit en fibres-ciment	S24
Vol 2 (PC RDC)	Plafond et faux-plafonds	Plafonds	Enduit plâtre	S33
Vol 10 (PC R+4)	Conduits, canalisations et équipements	Conduit air	Conduit en fibres-ciment	S41
Vol 11 (Comble)	Conduits, canalisations et équipements	Conduit air	Conduit en fibres-ciment	S48
Vol 11 (Comble)	Conduits, canalisations et équipements	Conduit air	Conduit en fibres-ciment	S49
Vol 11 (Comble)	Conduits, canalisations et équipements	Conduit air	Conduit en fibres-ciment	S50

Après analyses, un prélèvement sur deux des joints plâtreux entre les panneaux de type fibralith est amiantés. Des analyses complémentaires pourront être réalisés dans chaque bâtiment afin de confirmer les résultats initiaux.

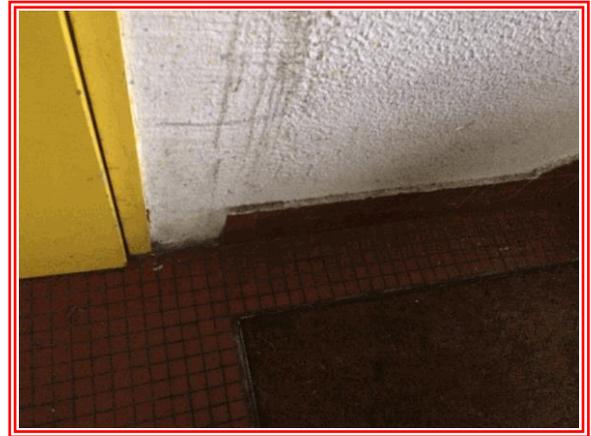
S20 - 1 (A20)

S20: Colle de carrelage (plinthe)
---	-----------------------------------

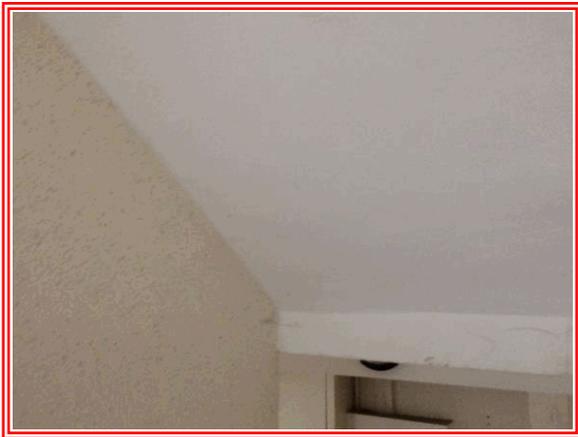
S33 - 1 (A33)

S33: Enduit plâtre
---	--------------------

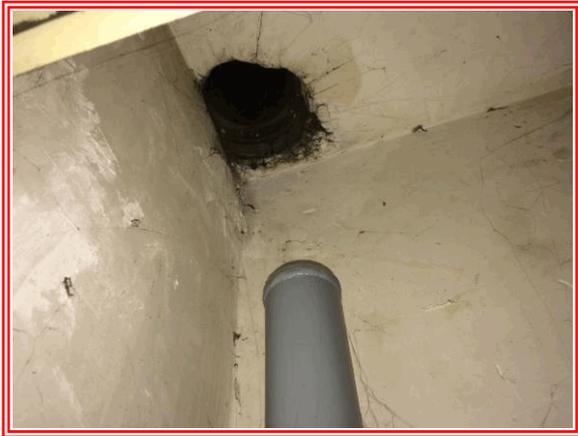
S41 - 1 (A41)

S41: Conduit en fibres-ciment
---	-------------------------------

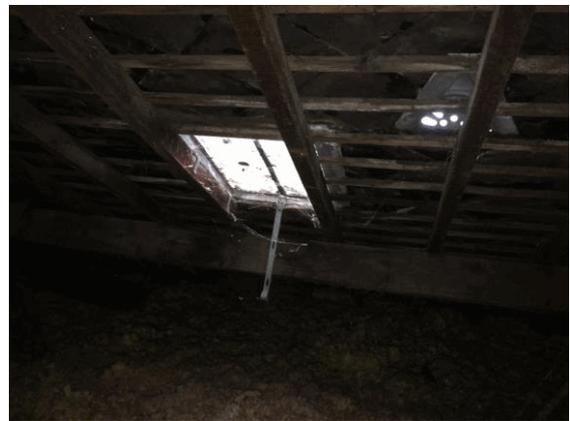
S44 - 1 (A44)

Combles	Vol 11 (Comble)	Menuiseries	Mastic vitrier	S44			S44 - 1				Négatif sur document Prélèvement N°36 du rapport AC-ENVIRONNEMENT N°002LQ000837
Combles	Vol 11 (Comble)	Murs et cloisons	Enduit ciment	S45	Cheminée		S45 - 1				Négatif sur document Prélèvement N°37 du rapport AC-ENVIRONNEMENT N°002LQ000837
