Rapport de mission de repérage des matériaux et produits contenant de l'amiante avant travaux

Adresse :	LA COURTILLE
CP - Ville :	53200 CHATEAU GONTIER
Référence client :	_0007400004_
Date du repérage :	02/02/2017
Désignation :	Bâtiment composé de 1 cage et de 4 étages

A		B	
Designation de l'immeuble		Propriétaire / Donneur d'ordre	
Adresse :	LA COURTILLE 53200 CHATEAU GONTIER	<u>Propriétaire</u> : O.P.H. MAYENNE HABITAT	<u>Donneur d'ordre</u> : O.P.H. MAYENNE HABITAT
Référence client :	_0007400004_	<u>Adresse</u> : 10 RUE AUGUSTE BEUNEUX - CS 62039 53020 LAVAL CEDEX 9	<u>Adresse</u> : 10 RUE AUGUSTE BEUNEUX - CS 62039 53020 LAVAL CEDEX 9
Désignation :	Bâtiment composé de 1 cage et de 4 étages		
Date de construction :

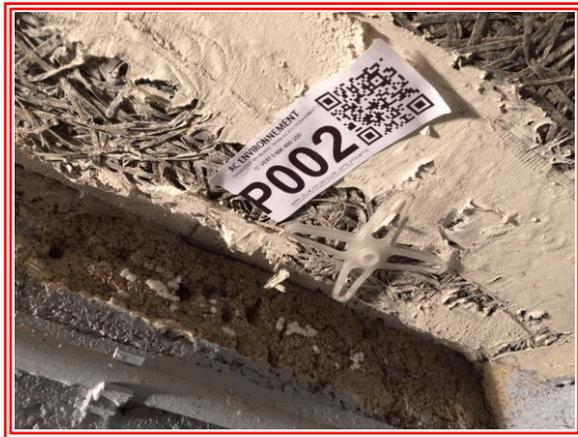
002LQ000837 n°2 - 1 (P2)

Localisation	Catégorie	Composant	Partie de composant	Sur avis / réf pré.
Vol 5 (Local à vélo)	Plafond et faux-plafonds	Faux plafonds	Joints panneaux fibralith	P2
Vol 6 (Cave)	Plafond et faux-plafonds	Faux plafonds	Joints panneaux fibralith	P2
Vol 7 (Local poubelle)	Plafond et faux-plafonds	Faux plafonds	Joints panneaux fibralith	P2
Vol 5 (Local à vélo)	Conduits, canalisations et équipements	Conduit air	Conduit en fibres-ciment	S5
Vol 6 (Cave)	Conduits, canalisations et équipements	Conduit air	Conduit en fibres-ciment	S12
Vol 1 (PC RDC)	Revêtement de mur	Revêtement de mur	Colle de carrelage (plinthe)	P19
Vol 8 (PC R+1)	Revêtement de mur	Revêtement de mur	Colle de carrelage (plinthe)	P19
Vol 9 (PC R+2)	Revêtement de mur	Revêtement de mur	Colle de carrelage (plinthe)	P19
Vol 10 (PC R+3)	Revêtement de mur	Revêtement de mur	Colle de carrelage (plinthe)	P19
Vol 11 (PC R+4)	Revêtement de mur	Revêtement de mur	Colle de carrelage (plinthe)	P19

Après analyses, un prélèvement sur deux des joints plâtreux entre les panneaux de type fibralith est amiantés. Des analyses complémentaires pourront être réalisés dans chaque bâtiment afin de confirmer les résultats initiaux.

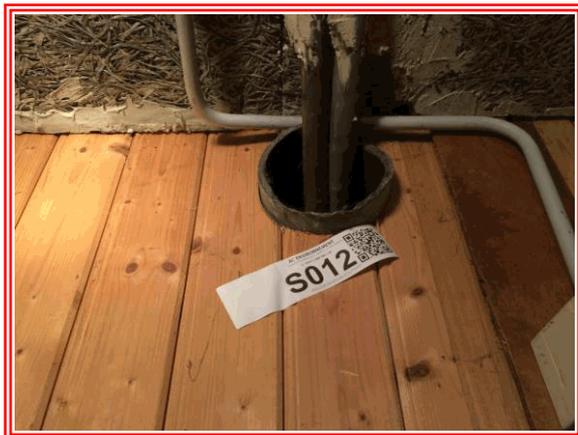
S12 - 1 (A12)

RDC	Vol 6 (Cave)	Conduit air	Conduit en fibres-ciment	S12	Réalisation d'un sondage		S12 - 1				Présence sur jugement personnel de l'opérateur de repérage
RDC	Vol 1 (PC RDC)	Conduit air	Conduit en fibres-ciment	S34	Réalisation d'un sondage		S34 - 1				Présence sur jugement personnel de l'opérateur de repérage
Etages	Vol 11 (PC R+4)	Conduit air	Conduit en fibres-ciment	S63	Réalisation d'un sondage		S63 - 1				Présence sur jugement personnel de l'opérateur de repérage

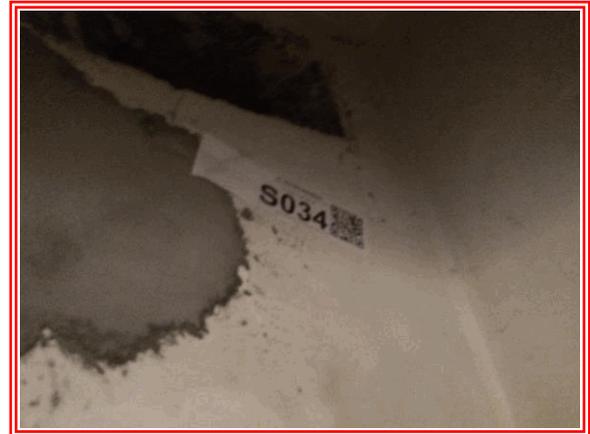
S34 - 1 (A34)

Vol 1 (PC RDC)	Conduits, canalisations et équipements	Conduit air	Conduit en fibres-ciment	S34
Vol 1 (PC RDC)	Plafond et faux-plafonds	Plafonds	Enduit plâtre	P30
Vol 8 (PC R+1)	Plafond et faux-plafonds	Plafonds	Enduit plâtre	P30
Vol 9 (PC R+2)	Plafond et faux-plafonds	Plafonds	Enduit plâtre	P30
Vol 10 (PC R+3)	Plafond et faux-plafonds	Plafonds	Enduit plâtre	P30
Vol 11 (PC R+4)	Conduits, canalisations et équipements	Conduit air	Conduit en fibres-ciment	S63
Vol 12 (Comble)	Conduits, canalisations et équipements	Conduit air	Conduit en fibres-ciment	S64
Vol 12 (Comble)	Conduits, canalisations et équipements	Conduit air	Conduit en fibres-ciment	S65
Vol 12 (Comble)	Conduits, canalisations et équipements	Conduit air	Conduit en fibres-ciment	S66
