## Rapport de mission de repérage des matériaux et produits contenant de l'amiante avant travaux

| Adresse : | 6 AVENUE PASTEUR - AVENUE PASTEUR |
| CP - Ville : | 53400 CRAON |
| Désignation : | Appartement n° 30 de type 5 situé au 02 ème étage |

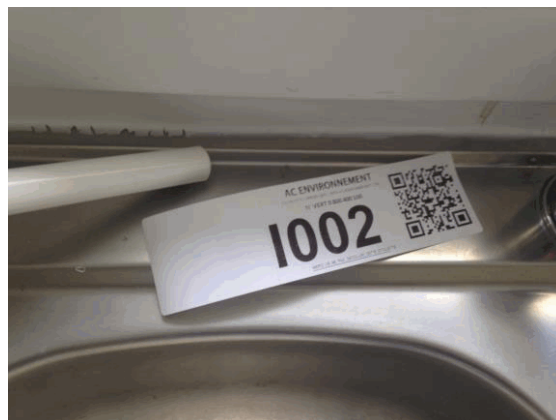
| Plan | Localisation | Composant | Partie composant | Descriptif de l'action menée | | | | Laboratoire | | | Conclusion |
|---|---|---|---|---|---|---|---|---|---|---|---|
| Appartement n°30 | Vol 1 (Cuisine) | Evier | Mastic étanchéité | I2 | | | I2 - 1 | | | | Aucun prélèvement réalisé à la demande du client sur l'ensemble des mastics des appareils sanitaires et équipements divers |

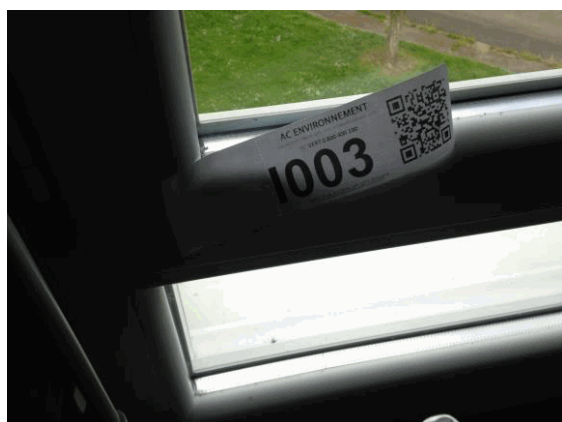
| Plan | Localisation | Composant | Partie composant | Descriptif de l'action menée | | | | Laboratoire | | | Conclusion |
|---|---|---|---|---|---|---|---|---|---|---|---|
| Appartement n°30 | Vol 1 (Cuisine) | Menuiseries | PVC 4/16/4 | I3 | | | I3 - 1 | | | | Aucun prélèvement réalisé à la demande du client sur les menuiseries PVC |

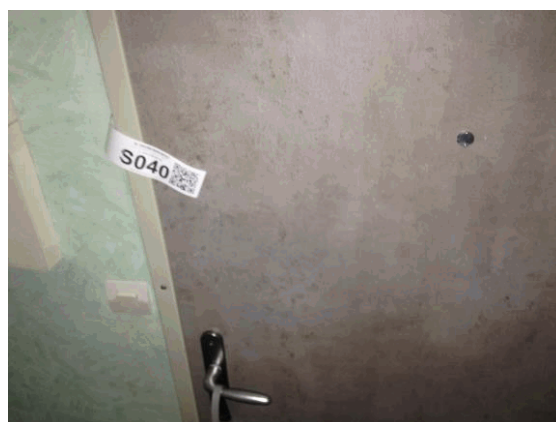
S40 - 1 (A40)

| Plan | Localisation | Composant | Partie composant | Descriptif de l'action menée | | | | Laboratoire | | | Conclusion |
|---|---|---|---|---|---|---|---|---|---|---|---|
| Appartement n°30 | Vol 11 (Entrée) | Menuiseries | Porte d'entrée | S40 | | | S40 - 1 | | | | Négatif sur marquage Datée 2014 |

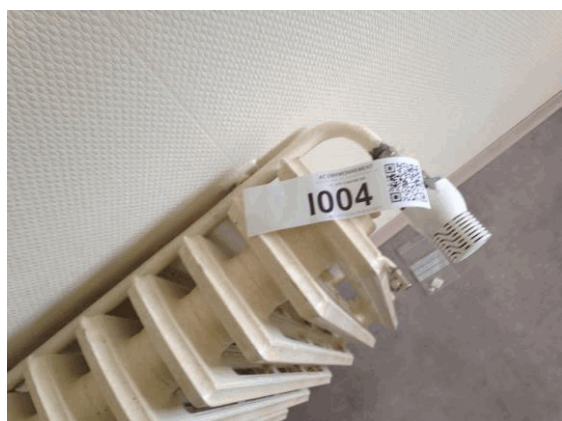
| Plan | Localisation | Composant | Partie composant | Descriptif de l'action menée | | | | Laboratoire | | | Conclusion |
|---|---|---|---|---|---|---|---|---|---|---|---|
| Appartement n°30 | Vol 1 (Cuisine) | Radiateurs | Joints | I4 | | | I4 - 1 | | | | Aucun prélèvement réalisé à la demande du client |

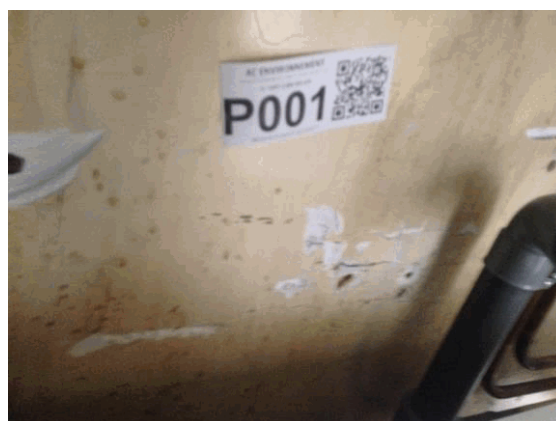
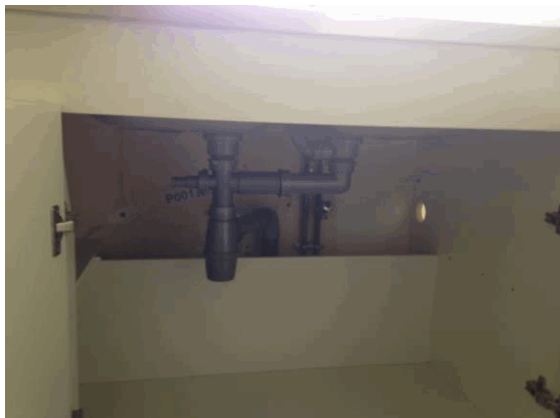
002HD001506 n°1 - 1 (P1)

| Plan | Localisation | Composant | Partie composant | Descriptif de l'action menée | | | | Laboratoire | | | Conclusion |
|---|---|---|---|---|---|---|---|---|---|---|---|
| Appartement n°30 | Vol 1 (Cuisine) | Murs et cloisons | Enduit plâtre (Cloison et doublage pièces humides) | P1 | Réalisation d'un prélèvement | | 002HD001506 n°1 - 1 - 002HD001506 n°1 - 2 | P1 | Enduit plâtreux blanc en vrac + peinture non séparable | Négatif | Négatif sur analyse |

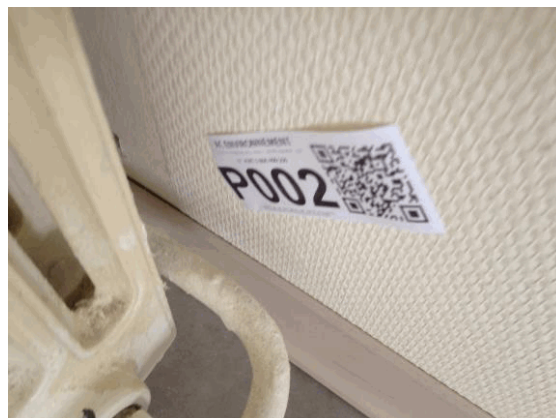
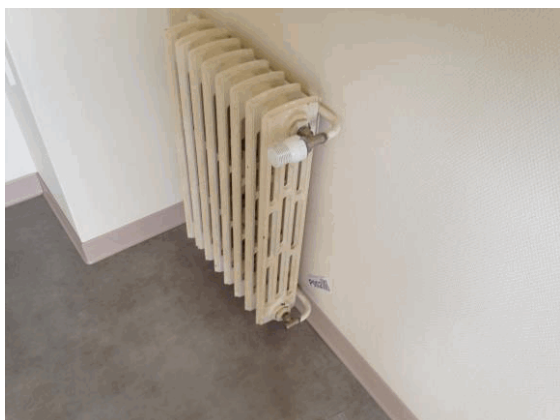
002HD001506 n°2 - 1 (P2)

| Plan | Localisation | Composant | Partie composant | Descriptif de l'action menée | | | | Laboratoire | | | Conclusion |
|---|---|---|---|---|---|---|---|---|---|---|---|
| Appartement n°30 | Vol 1 (Cuisine) | Murs et cloisons | Enduit plâtre (Porteur pièces humides) | P2 | Réalisation d'un prélèvement | | 002HD001506 n°2 - 1 - 002HD001506 n°2 - 2 | P2 | Enduit plâtreux blanc en vrac + peinture non séparable | Négatif | Négatif sur analyse |

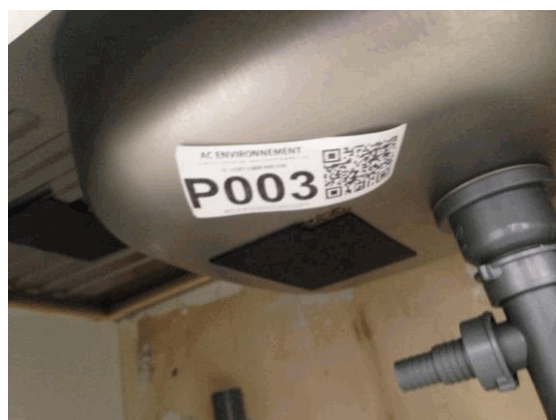
002HD001506 n°3 - 1 (P3)

| Plan | Localisation | Composant | Partie composant | Descriptif de l'action menée | | | | Laboratoire | | | Conclusion |
|---|---|---|---|---|---|---|---|---|---|---|---|
| Appartement n°30 | Vol 1 (Cuisine) | Evier | Tampon bitumineux | P3 | Réalisation d'un prélèvement | | 002HD001506 n°3 - 1 | P3 | Tampon bitumineux noir | Négatif | Négatif sur analyse |

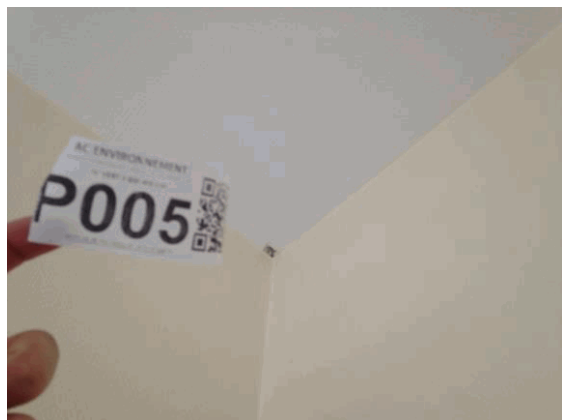
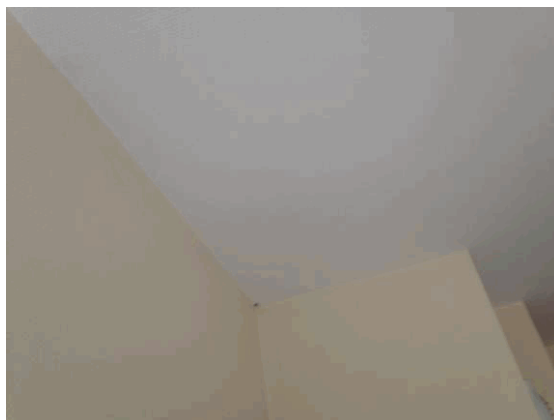
002HD001506 n°5 - 1 (P5)

| Plan | Localisation | Composant | Partie composant | Descriptif de l'action menée | | | | Laboratoire | | | Conclusion |
|---|---|---|---|---|---|---|---|---|---|---|---|
| Appartement n°30 | Vol 1 (Cuisine) | Plafonds | Enduit plâtre (Plafond pièces humides) | P5 | Réalisation d'un prélèvement | | 002HD001506 n°5 - 1 - 002HD001506 n°5 - 2 | P5 | Enduit plâtreux blanc en vrac + peinture non séparable + toile fibreuse blanche non séparable + matériau gris non séparable | Négatif | Négatif sur analyse |

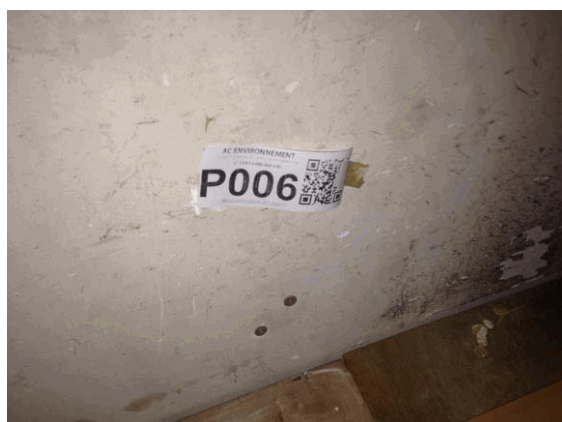
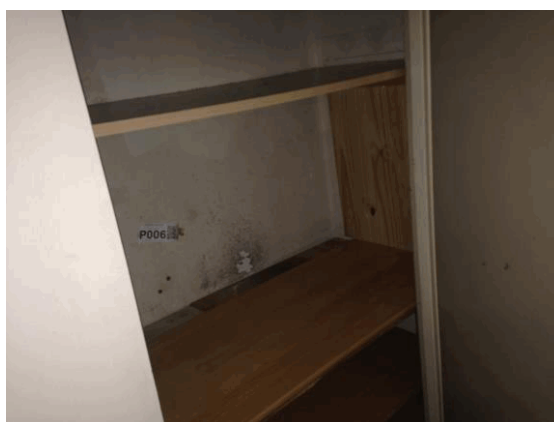
002HD001506 n°6 - 1 (P6)

| Plan | Localisation | Composant | Partie composant | Descriptif de l'action menée | | | | Laboratoire | | | Conclusion |
|---|---|---|---|---|---|---|---|---|---|---|---|
| Appartement n°30 | Vol 12 (Dégagement) | Murs et cloisons | Enduit plâtre (Cloison et doublage pièces sèches) | P6 | Réalisation d'un prélèvement | | 002HD001506 n°6 - 1 - 002HD001506 n°6 - 2 | P6 | Enduit plâtreux blanc en vrac + peinture non séparable | Négatif | Négatif sur analyse |

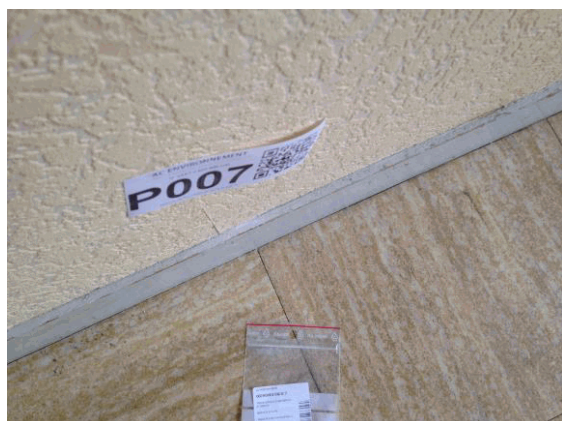
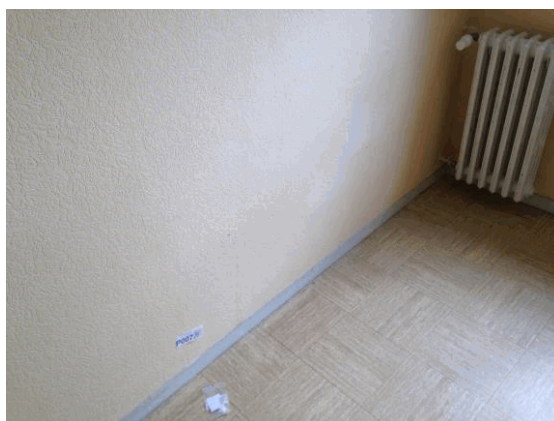
002HD001506 n°7 - 1 (P7)

| Plan | Localisation | Composant | Partie composant | Descriptif de l'action menée | | | | Laboratoire | | | Conclusion |
|---|---|---|---|---|---|---|---|---|---|---|---|
| Appartement n°30 | Vol 7 (Chambre 4) | Murs et cloisons | Enduit plâtre (Porteur pièces sèches) | P7 | Réalisation d'un prélèvement | | 002HD001506 n°7 - 1 - 002HD001506 n°7 - 2 | P7 | Enduit plâtreux blanc en vrac + peinture non séparable | Négatif | Négatif sur analyse |

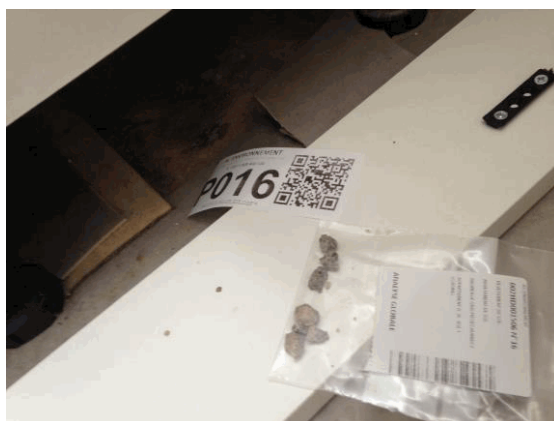
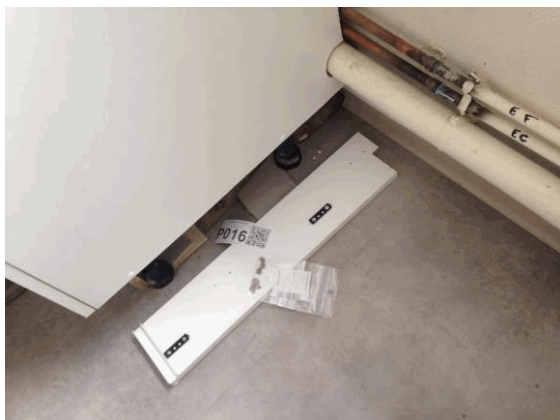
002HD001506 n°16 - 1 (P16)

| Plan | Localisation | Composant | Partie composant | Descriptif de l'action menée | | | | Laboratoire | | | Conclusion |
|---|---|---|---|---|---|---|---|---|---|---|---|
| Appartement n°30 | Vol 1 (Cuisine) | Revêtement de sol | Ragréage gris pièces humides | P16 | Réalisation d'un prélèvement | | 002HD001506 n°16 - 1<br>-<br>002HD001506 n°16 - 2 | P16 | Colle polymère jaune non séparable + ragréage gris non séparable + matériau compact gris hétérogène | Négatif | Négatif sur analyse |
