Rapport de mission de repérage des matériaux et produits contenant de l'amiante avant travaux

Adresse :	AVENUE PASTEUR
CP - Ville :	53400 CRAON
Référence client :	_0007900001_
Date du repérage :	17/08/2016
Désignation :	Bâtiment composé de 5 cages et de 2 étages

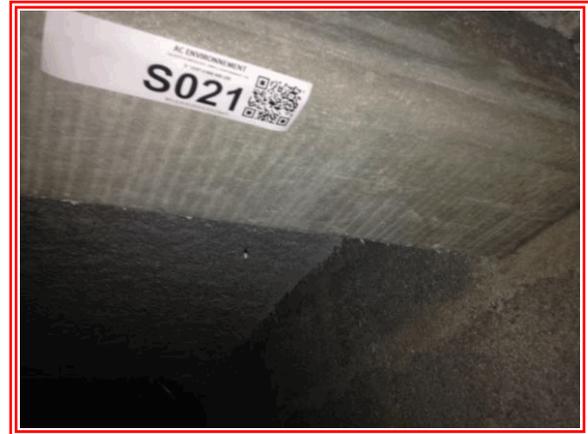
S21 - 1 (A21)

Vol 21 (Cave 4)	Conduits, canalisations et équipements	Conduit fluide non identifié	Conduit en fibres-ciment	S21
Vol 29 (Local à velo 5)	Conduits, canalisations et équipements	Conduit fluide non identifié	Conduit en fibres-ciment	S22
Vol 14 (Comble 2)	Conduits, canalisations et équipements	Conduit air	Conduit en fibres-ciment	S23
Vol 14 (Comble 2)	Conduits, canalisations et équipements	Conduit air	Conduit en fibres-ciment	S24
Vol 20 (Comble 3)	Conduits, canalisations et équipements	Conduit air	Conduit en fibres-ciment	S25
Vol 20 (Comble 3)	Conduits, canalisations et équipements	Conduit air	Conduit en fibres-ciment	S26
Vol 26 (Comble 4)	Conduits, canalisations et équipements	Conduit air	Conduit en fibres-ciment	S27
Vol 26 (Comble 4)	Conduits, canalisations et équipements	Conduit air	Conduit en fibres-ciment	S28
Vol 33 (Comble 5)	Conduits, canalisations et équipements	Conduit air	Conduit en fibres-ciment	S29

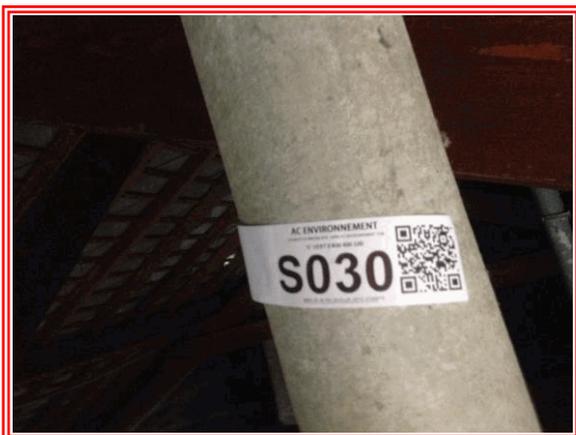
S30 - 1 (A30)

Vol 33 (Comble 5)	Conduits, canalisations et équipements	Conduit air	Conduit en fibres-ciment	S30
