## Rapport de mission de repérage des matériaux et produits contenant de l'amiante avant travaux

Adresse :	4 RUE AMBROISE PARE - RUE AMBROISE PARE
CP - Ville :	53400 CRAON
Référence client :	_00080000020000100032_
Date du repérage :	21/09/2016
Désignation :	Appartement n° 32 de type 3 situé au RDC

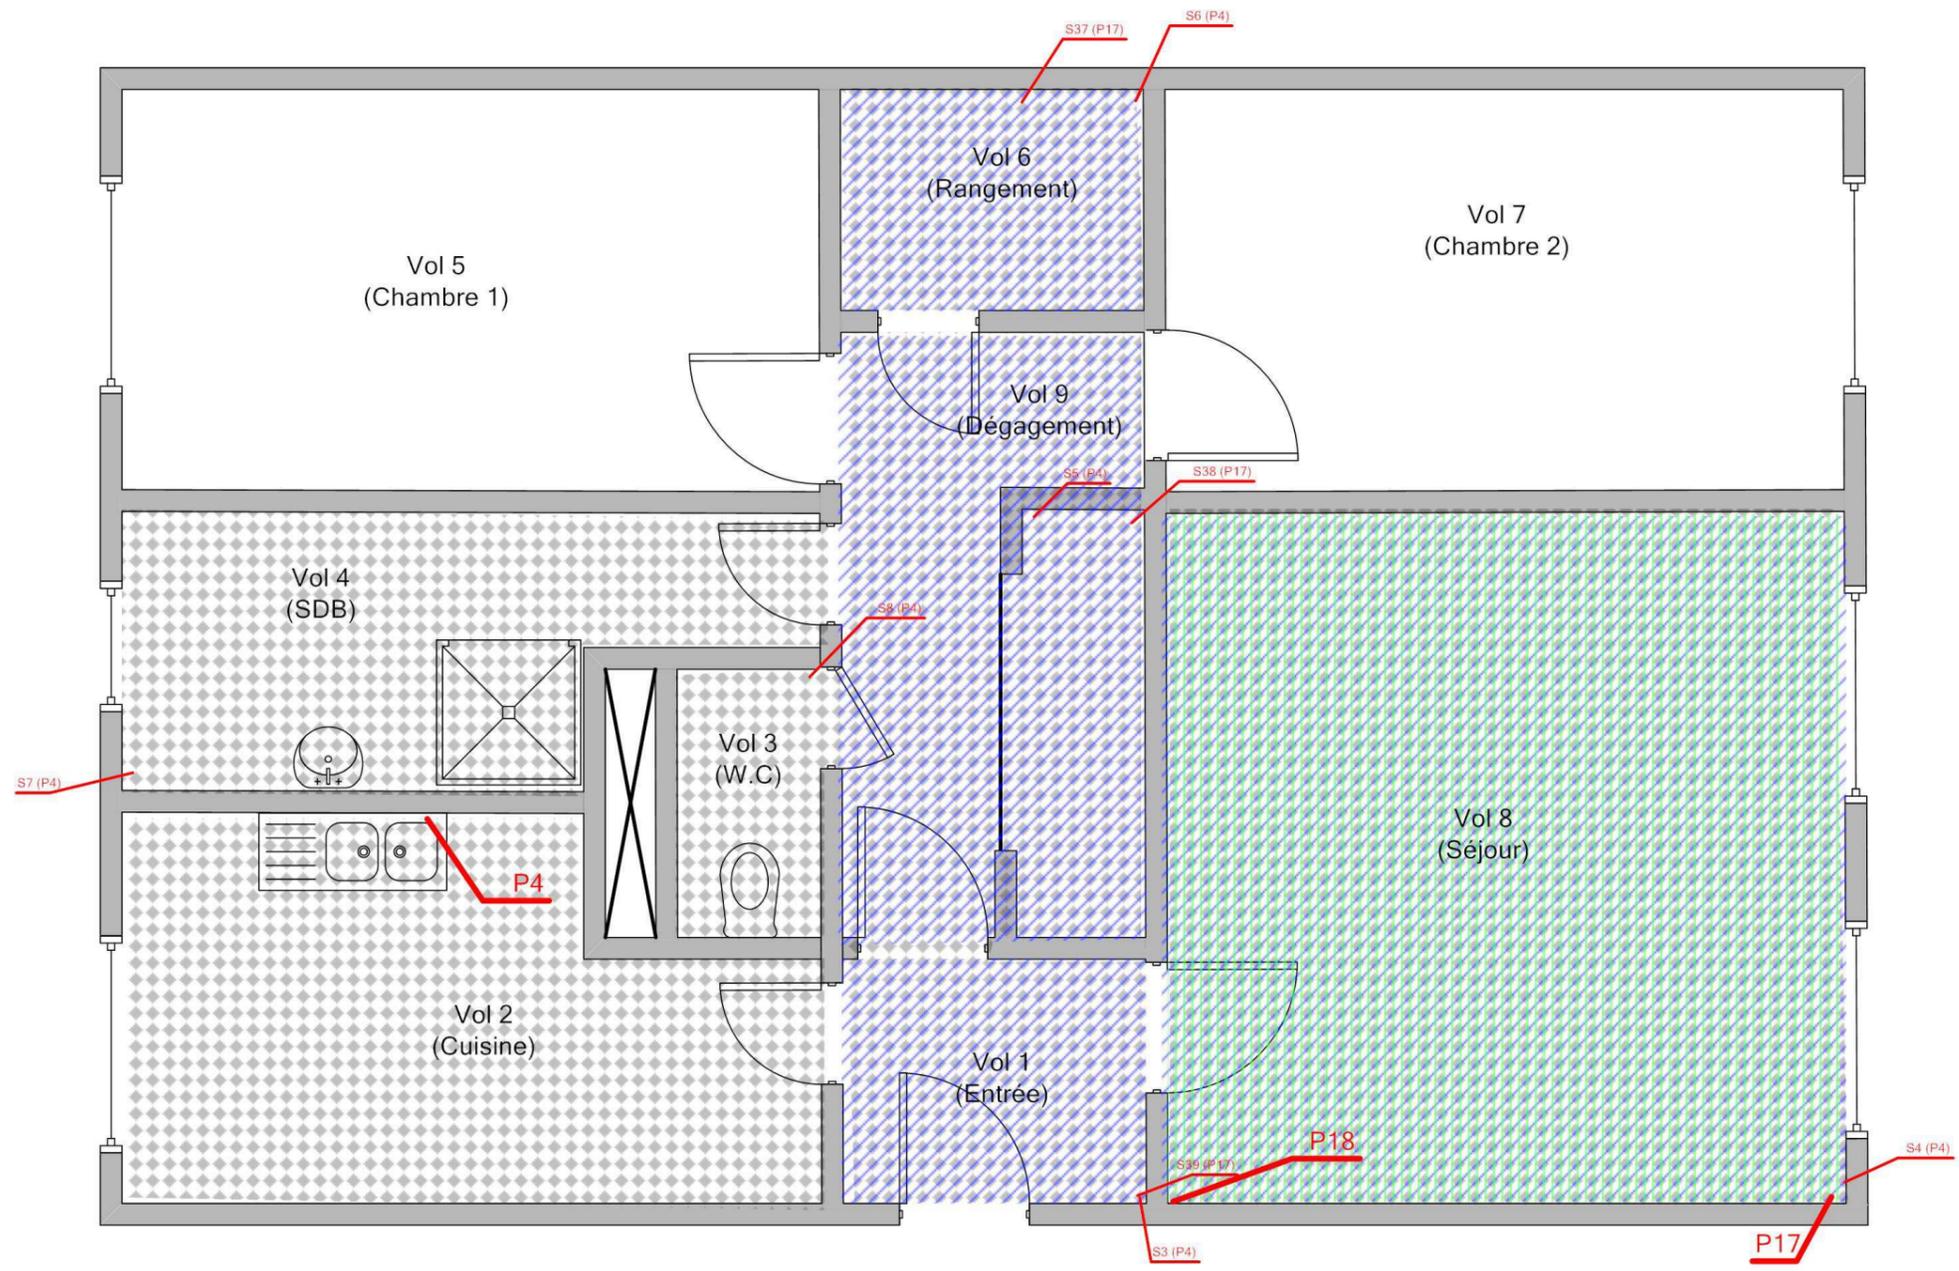
# LOGEMENT 32 - MPCA REVÊTEMENT DE SOL

P17 : Dalles plastiques dure cassante marron + colle jaune

P4 : Colles bitumineuse noire de revêtement de sol

P18 : Dalles plastiques dure cassante noire + colle jaune

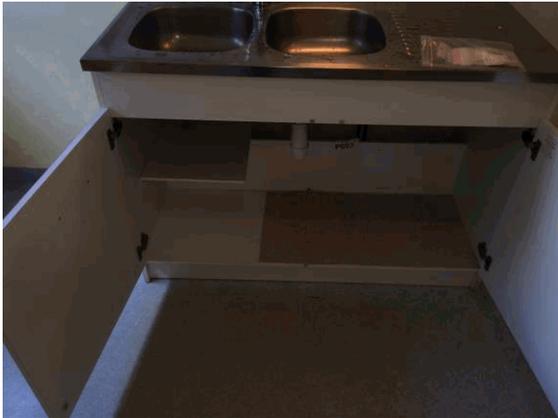
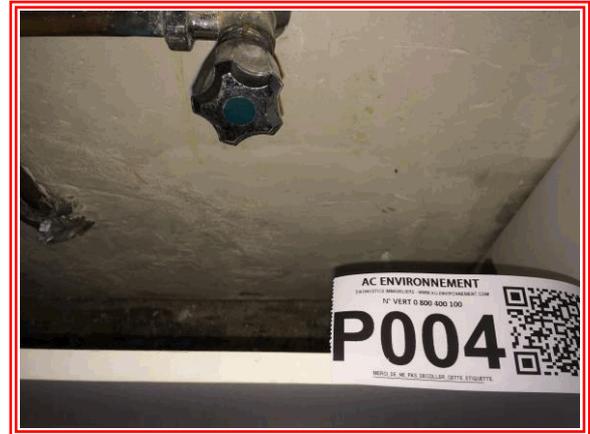
002OY000171 n°4 - 1 (P4)

Localisation	Catégorie	Composant	Partie de composant	Sur avis / réf pré.
Vol 2 (Cuisine)	Revêtement de sol	Revêtement de sol	Colles de revêtement de sol	P4
Vol 1 (Entrée)	Revêtement de sol	Revêtement de sol	Colles de revêtement de sol	P4
Vol 8 (Séjour)	Revêtement de sol	Revêtement de sol	Colles de revêtement de sol	P4
Vol 9 (Dégagement)	Revêtement de sol	Revêtement de sol	Colles de revêtement de sol	P4
Vol 6 (Rangement)	Revêtement de sol	Revêtement de sol	Colles de revêtement de sol	P4
Vol 4 (SDB)	Revêtement de sol	Revêtement de sol	Colles de revêtement de sol	P4
Vol 3 (W.C)	Revêtement de sol	Revêtement de sol	Colles de revêtement de sol	P4
Vol 8 (Séjour)	Revêtement de sol	Revêtement de sol	Dalles plastiques	P17
Vol 6 (Rangement)	Revêtement de sol	Revêtement de sol	Dalles plastiques	P17
Vol 9 (Dégagement)	Revêtement de sol	Revêtement de sol	Dalles plastiques	P17
Vol 1 (Entrée)	Revêtement de sol	Revêtement de sol	Dalles plastiques	P17

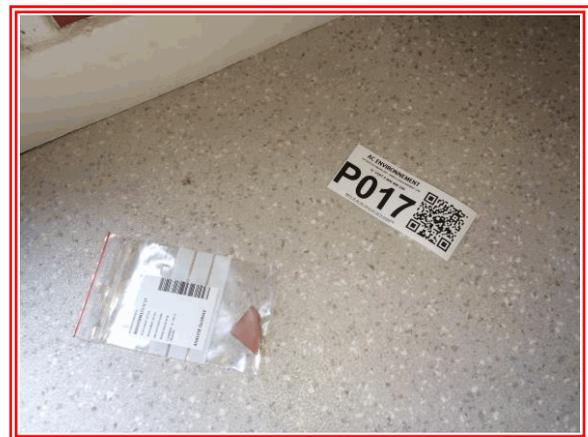
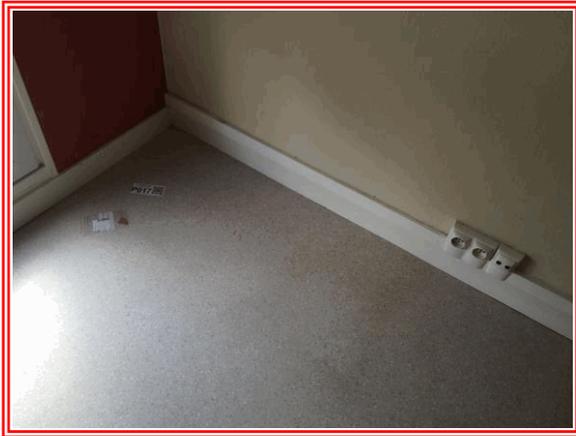
002OY000171 n°17 - 1 (P17)

LOGEMENT 32	Vol 1 (Entrée)	Revêtement de sol	Dalles plastiques	S39 (P17)	Sondage et extension de la zone homogène du prélèvement P17	rigide rouge 30*30	002OY000 171 n°17 - 1 - 002OY000 171 n°17 - 2	P17	Dalle dure cassante marron + colle polymère jaune avec couche en mousse et poussières	Positif	Présence sur analyse
LOGEMENT 32	Vol 8 (Séjour)	Revêtement de sol	Dalles plastiques	P18	Réalisation d'un prélèvement	rigide noire 30*30	002OY000 171 n°18 - 1 - 002OY000 171 n°18 - 2	P18	Dalle dure cassante noire + colle polymère jaune avec couche en mousse non séparable + peinture en faible quantité non séparable	Positif	Présence sur analyse

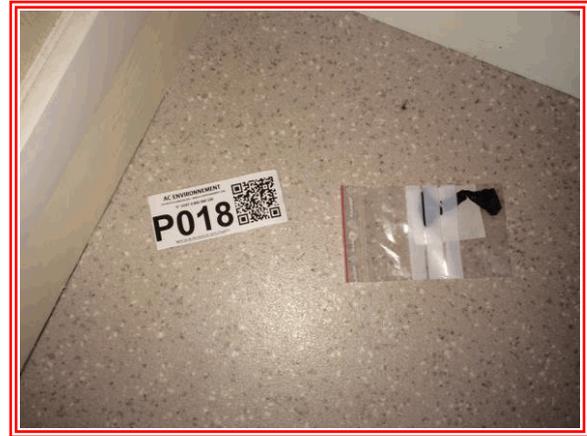
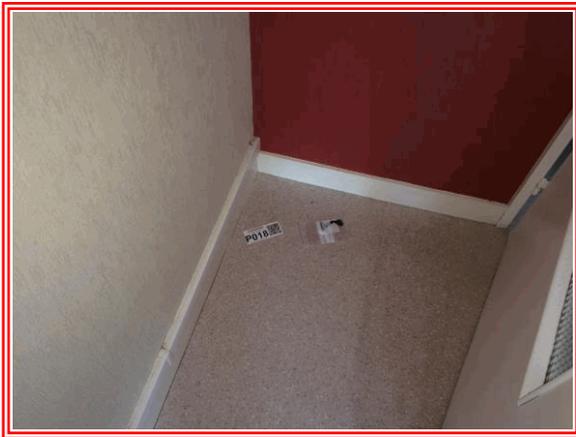
002OY000171 n°18 - 1 (P18)

Vol 8 (Séjour)	Revêtement de sol	Revêtement de sol	Dalles plastiques	P18
