Rapport de mission de repérage des matériaux et produits contenant de l'amiante avant travaux

| Adresse : | 4 RUE AMBROISE PARE - RUE AMBROISE PARE |
| Date du repérage : | 31/05/2017 |
| Désignation : | Appartement n° 33 de type 3 situé au RDC |

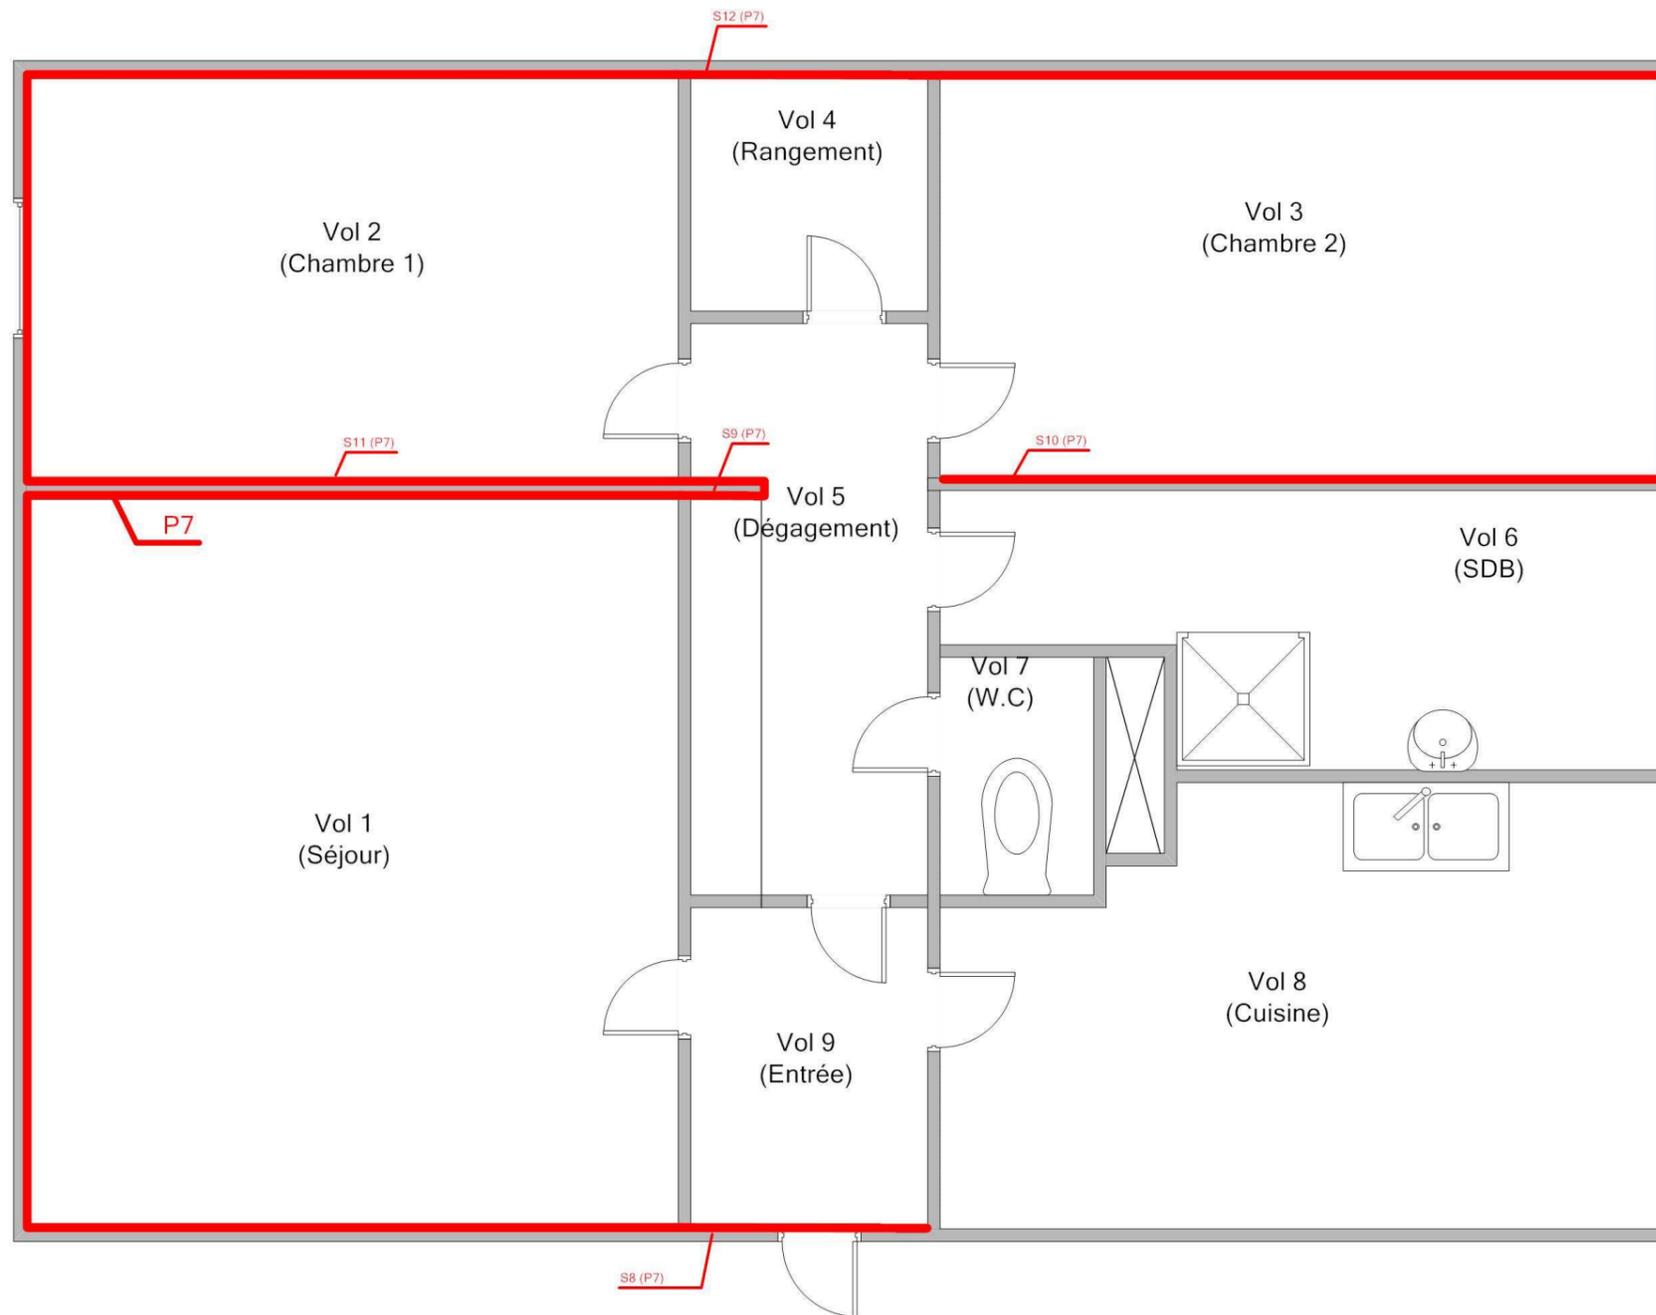
| | P7 : Enduit plâtre (Porteur pièces sèches) |

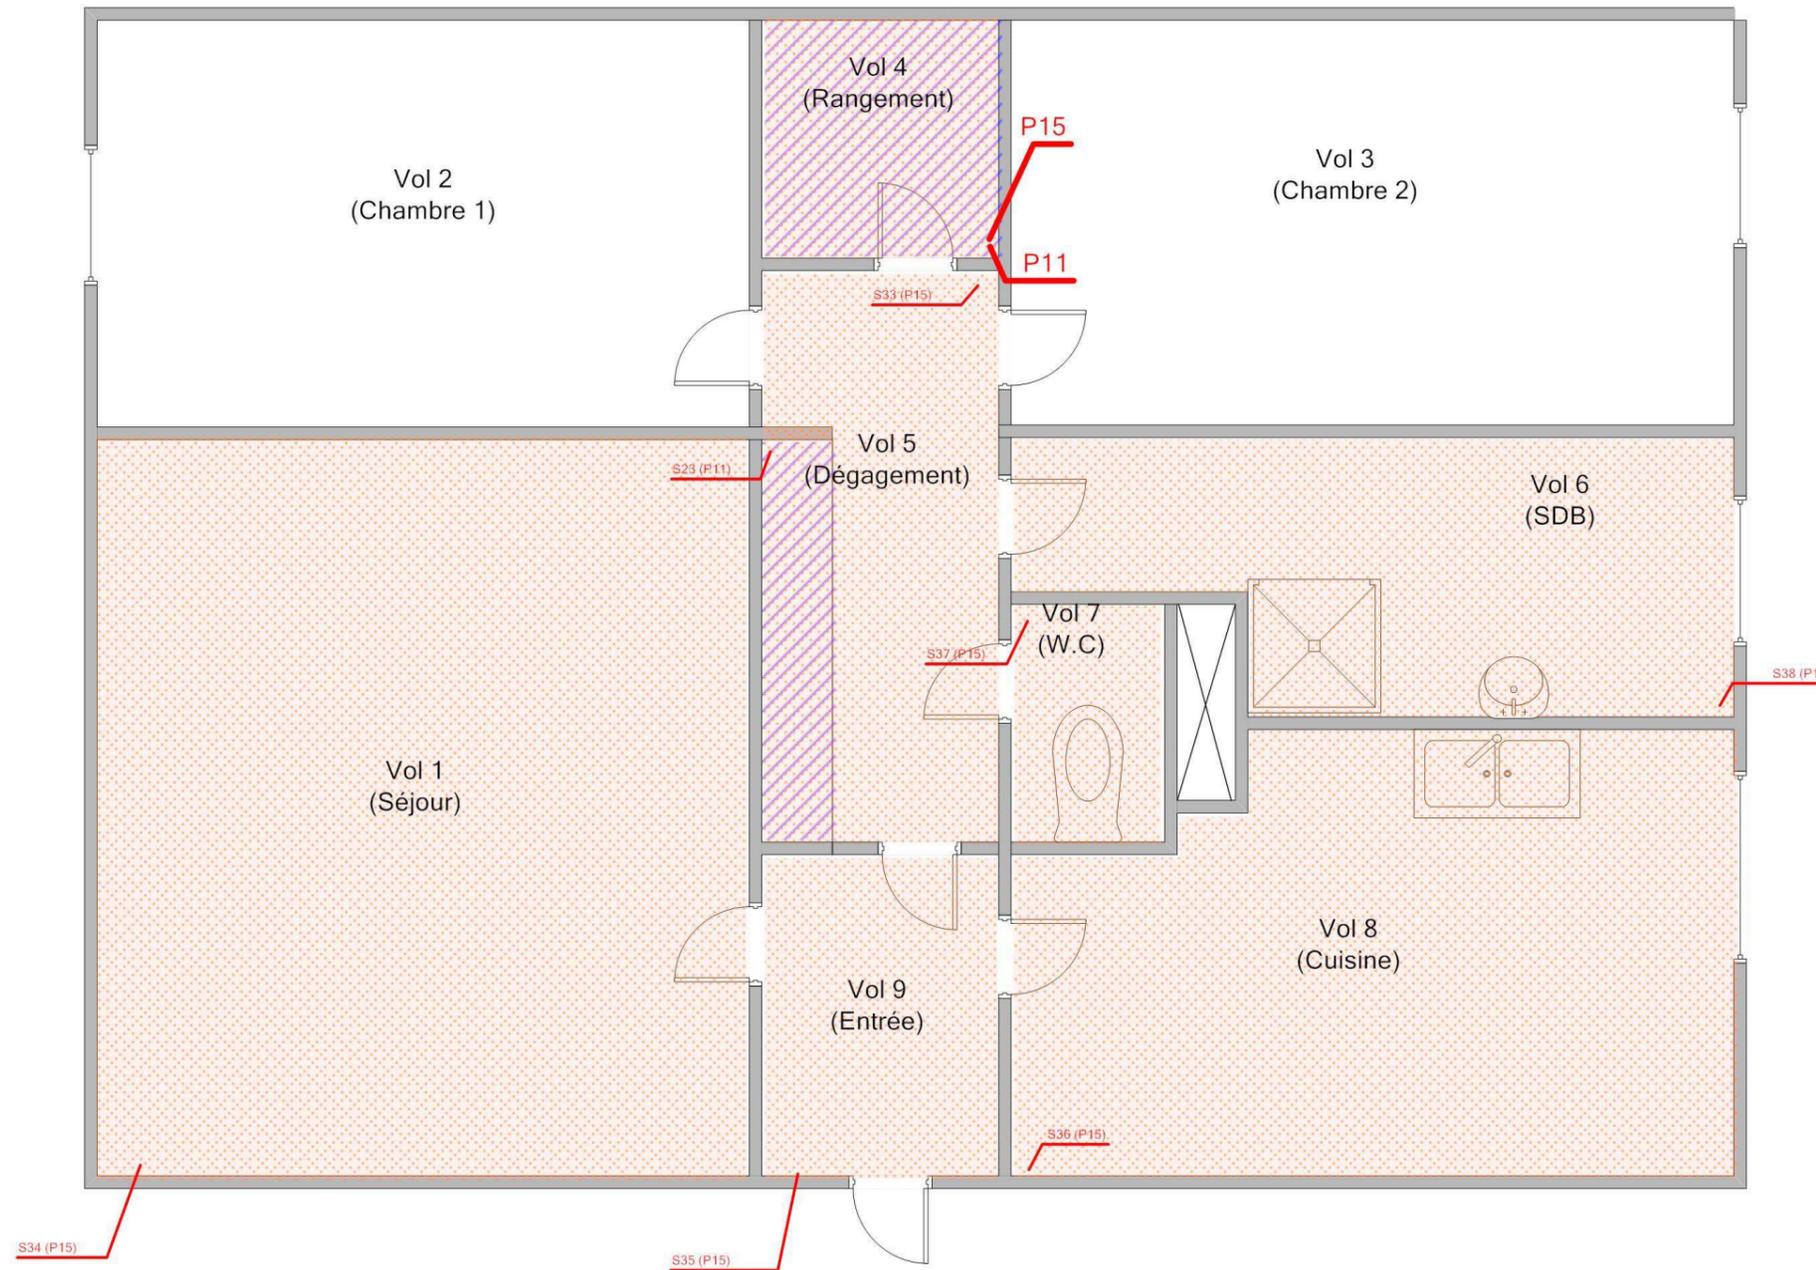
APPARTEMENT N°33 - MPCA REVÊTEMENT DE SOL

| | P15 : Colle bitumeuses noires |

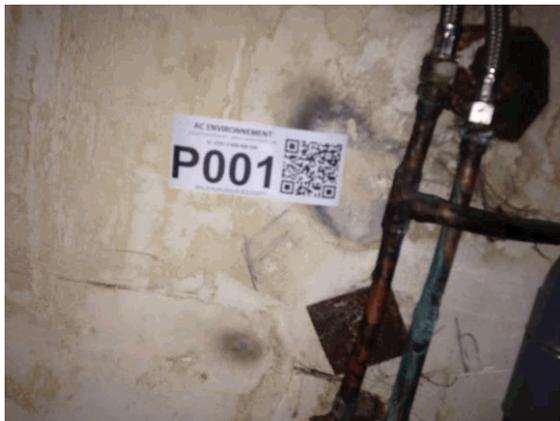
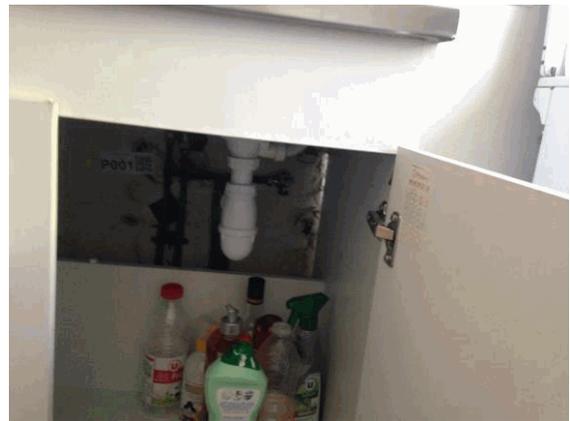
002HD001518 n°1 - 1 (P1)

| Plan | Localisation | Composant | Partie composant | Descriptif de l'action menée | | | | Laboratoire | | | Conclusion |
|---|---|---|---|---|---|---|---|---|---|---|---|
| Appartement n°33 | Vol 8 (Cuisine) | Murs et cloisons | Enduit plâtre (Cloison et doublage pièces humides) | P1 | Réalisation d'un prélèvement | | 002HD0015 18 n°1 - 1 - 002HD0015 18 n°1 - 2 | P1 | Enduit plâtreux blanc + peintures multiples non séparable | Négatif | Négatif sur analyse |
| Appartement n°33 | Vol 7 (W.C) - Vol 6 (SDB) | Murs et cloisons | Enduit plâtre (Cloison et doublage pièces humides) | S4 - S5 | Sondage et extension de la zone homogène du prélèvement P1 | | 002HD0015 18 n°1 - 1 - 002HD0015 18 n°1 - 2 | P1 | Enduit plâtreux blanc + peintures multiples non séparable | Négatif | Négatif sur analyse |

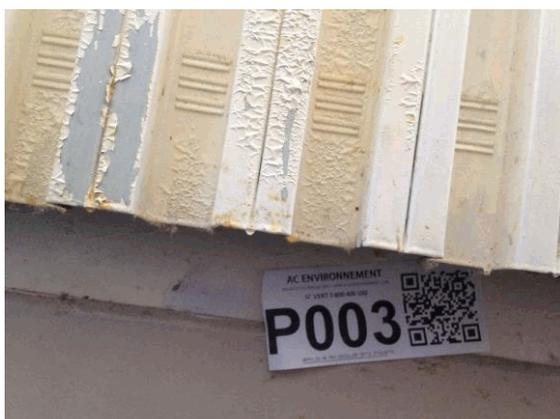
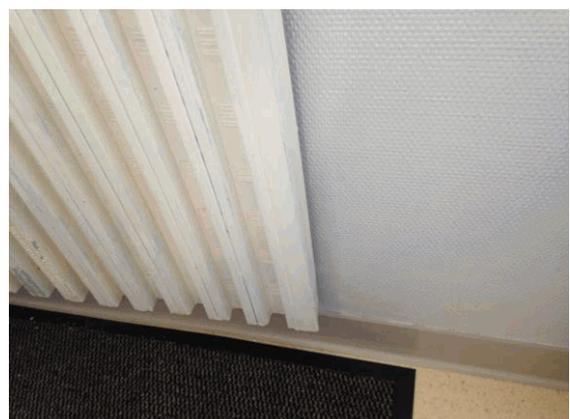
002HD001518 n°3 - 1 (P3)

| Plan | Localisation | Composant | Partie composant | Descriptif de l'action menée | | | | Laboratoire | | | Conclusion |
|---|---|---|---|---|---|---|---|---|---|---|---|
| Appartement n°33 | Vol 8 (Cuisine) | Murs et cloisons | Enduit plâtre (Porteur pièces humides) | P3 | Réalisation d'un prélèvement | | 002HD0015 18 n°3 - 1 - 002HD0015 18 n°3 - 2 | P3 | Enduit plâtreux blanc en vrac + matériau gris en faible quantité non séparable + peinture non séparable | Négatif | Négatif sur analyse |
| Appartement n°33 | Vol 6 (SDB) | Murs et cloisons | Enduit plâtre (Porteur pièces humides) | S3 | Sondage et extension de la zone homogène du prélèvement P3 | | 002HD0015 18 n°3 - 1 - 002HD0015 18 n°3 - 2 | P3 | Enduit plâtreux blanc en vrac + matériau gris en faible quantité non séparable + peinture non séparable | Négatif | Négatif sur analyse |

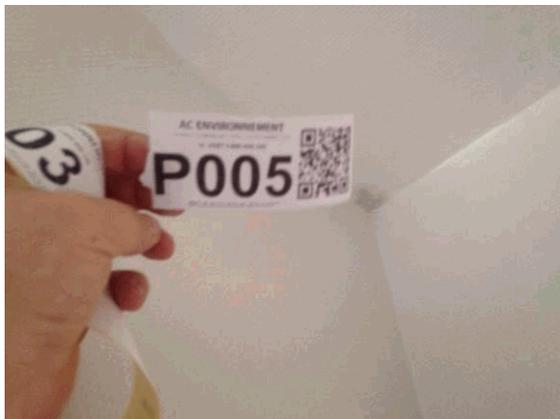
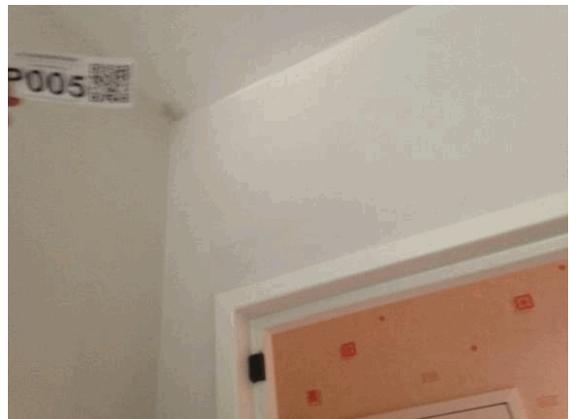
002HD001518 n°5 - 1 (P5)

| Plan | Localisation | Composant | Partie composant | Descriptif de l'action menée | | | | Laboratoire | | | Conclusion |
|---|---|---|---|---|---|---|---|---|---|---|---|
| Appartement n°33 | Vol 6 (SDB) | Plafonds | Enduit ciment (Plafond pièces humides) | P5 | Réalisation d'un prélèvement | | 002HD0015 18 n°5 - 1 - 002HD0015 18 n°5 - 2 | P5 | Enduit plâtreux blanc en vrac + toile fibreuse blanche non séparable + peinture non séparable | Négatif | Négatif sur analyse |
| Appartement n°33 | Vol 8 (Cuisine) - Vol 7 (W.C) | Plafonds | Enduit ciment (Plafond pièces humides) | S6 - S7 | Sondage et extension de la zone homogène du prélèvement P5 | | 002HD0015 18 n°5 - 1 - 002HD0015 18 n°5 - 2 | P5 | Enduit plâtreux blanc en vrac + toile fibreuse blanche non séparable + peinture non séparable | Négatif | Négatif sur analyse |

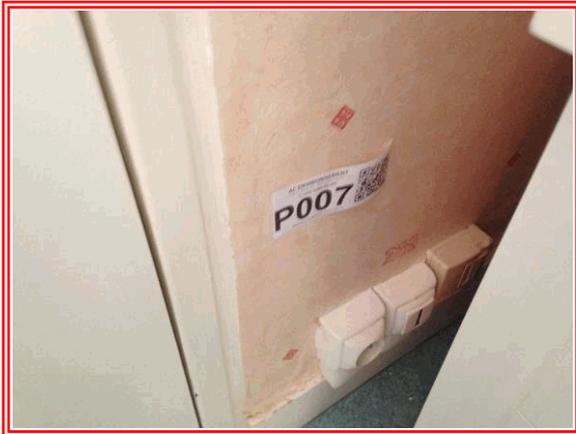
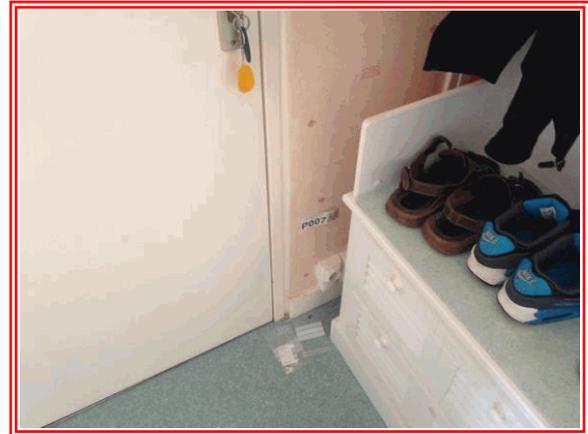
002HD001518 n°7 - 1 (P7)

| Localisation | Catégorie | Composant | Partie de composant | Sur avis / réf pré. |
|---|---|---|---|---|
| Vol 1 (Séjour) | Parois verticales intérieures et enduits | Murs et cloisons | Enduit plâtre (Porteur pièces sèches) | P7 |

Prélèvement mur porteur pièces sèches amiantés. (enduit plâtre avec enduit gris)
Prélèvement mur porteur pièces humides non amiantés. (enduit plâtre avec enduit gris)

| Plan | Localisation | Composant | Partie composant | Descriptif de l'action menée | | | | Laboratoire | | | Conclusion |
|---|---|---|---|---|---|---|---|---|---|---|---|
| Appartement n°33 | Vol 1 (Séjour) | Murs et cloisons | Enduit plâtre (Porteur pièces sèches) | P7 | Réalisation d'un prélèvement | | 002HD0015 18 n°7 - 1 - 002HD0015 18 n°7 - 2 | P7 | Enduit plâtreux blanc en vrac + matériau gris en faible quantité non séparable + peinture non séparable | Positif | Présence sur analyse |
| Appartement n°33 | Vol 9 (Entrée) | Murs et cloisons | Enduit plâtre (Porteur pièces sèches) | S8 (P7) | Sondage et extension de la zone homogène du prélèvement P7 | | 002HD0015 18 n°7 - 1 - 002HD0015 18 n°7 - 2 | P7 | Enduit plâtreux blanc en vrac + matériau gris en faible quantité non séparable + peinture non séparable | Positif | Présence sur analyse |
| Appartement n°33 | Vol 5 (Dégagement) | Murs et cloisons | Enduit plâtre (Porteur pièces sèches) | S9 (P7) | Sondage et extension de la zone homogène du prélèvement P7 | | 002HD0015 18 n°7 - 1 - 002HD0015 18 n°7 - 2 | P7 | Enduit plâtreux blanc en vrac + matériau gris en faible quantité non séparable + peinture non séparable | Positif | Présence sur analyse |
| Appartement n°33 | Vol 3 (Chambre 2) | Murs et cloisons | Enduit plâtre (Porteur pièces sèches) | S10 (P7) | Sondage et extension de la zone homogène du prélèvement P7 | | 002HD0015 18 n°7 - 1 - 002HD0015 18 n°7 - 2 | P7 | Enduit plâtreux blanc en vrac + matériau gris en faible quantité non séparable + peinture non séparable | Positif | Présence sur analyse |
| Appartement n°33 | Vol 2 (Chambre 1) | Murs et cloisons | Enduit plâtre (Porteur pièces sèches) | S11 (P7) | Sondage et extension de la zone homogène du prélèvement P7 | | 002HD0015 18 n°7 - 1 - 002HD0015 18 n°7 - 2 | P7 | Enduit plâtreux blanc en vrac + matériau gris en faible quantité non séparable + peinture non séparable | Positif | Présence sur analyse |
| Appartement n°33 | Vol 4 (Rangement) | Murs et cloisons | Enduit plâtre (Porteur pièces sèches) | S12 (P7) | Sondage et extension de la zone homogène du prélèvement P7 | | 002HD0015 18 n°7 - 1 - 002HD0015 18 n°7 - 2 | P7 | Enduit plâtreux blanc en vrac + matériau gris en faible quantité non séparable + peinture non séparable | Positif | Présence sur analyse |

Possibilité de réaliser des prélèvements complémentaires sur les enduits des murs porteurs, avec un prélèvement supplémentaire dans une autre pièce humide et un dans une autre pièce sèche afin de confirmer ou non les premiers résultats obtenus.

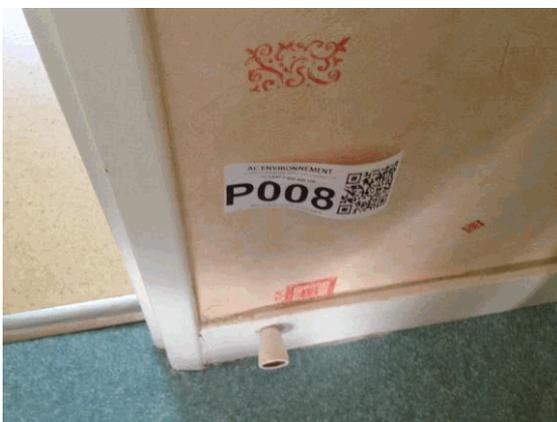
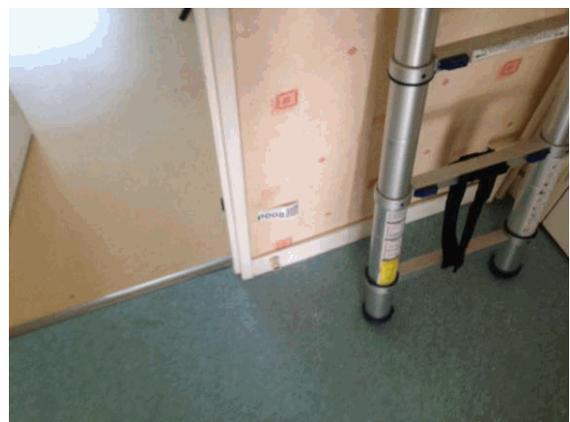
002HD001518 n°8 - 1 (P8)

| Plan | Localisation | Composant | Partie composant | Descriptif de l'action menée | | | | Laboratoire | | | Conclusion |
|---|---|---|---|---|---|---|---|---|---|---|---|
| Appartement n°33 | Vol 9 (Entrée) | Murs et cloisons | Enduit plâtre (Cloison et doublage pièces sèches) | P8 | Réalisation d'un prélèvement | | 002HD0015 18 n°8 - 1 - 002HD0015 18 n°8 - 2 | P8 | Enduit plâtreux blanc en vrac + peinture non séparable | Négatif | Négatif sur analyse |

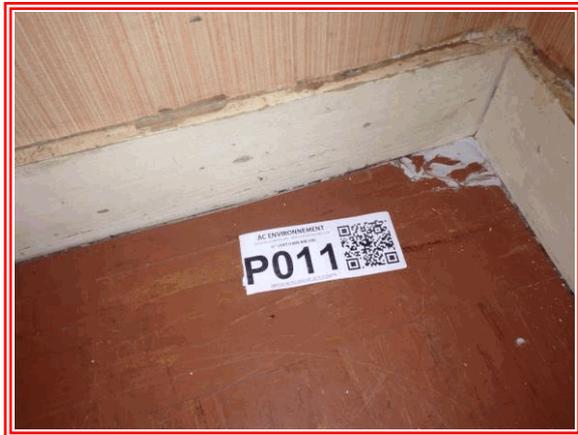
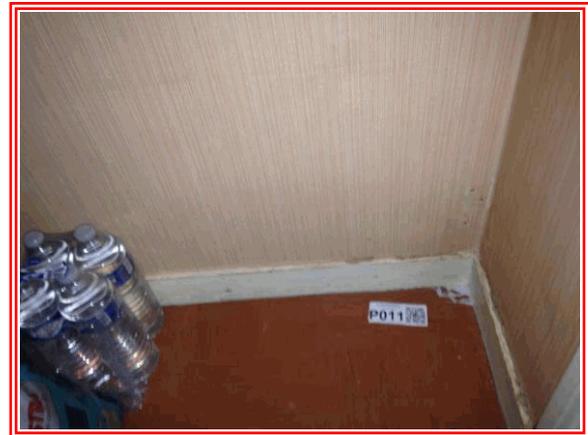
002HD001518 n°11 - 1 (P11)

| Vol 4 (Rangement) | Revêtement de sol | Revêtement de sol | Dalles dures oranges | P11 |
| Vol 5 (Dégagement) | Revêtement de sol | Revêtement de sol | Dalles dures oranges | P11 |

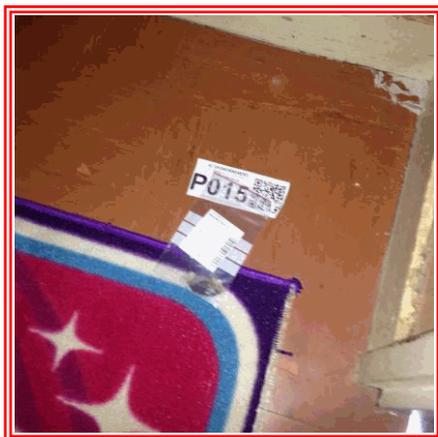
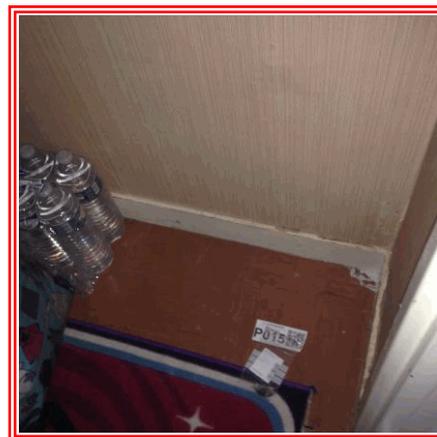
002HD001518 n°15 - 1 (P15)

| Vol 4 (Rangement) | Revêtement de sol | Revêtement de sol | Colle bitumeuses noires | P15 |
| Vol 5 (Dégagement) | Revêtement de sol | Revêtement de sol | Colle bitumeuses noires | P15 |
| Vol 1 (Séjour) | Revêtement de sol | Revêtement de sol | Colle bitumeuses noires | P15 |
| Vol 9 (Entrée) | Revêtement de sol | Revêtement de sol | Colle bitumeuses noires | P15 |
| Vol 8 (Cuisine) | Revêtement de sol | Revêtement de sol | Colle bitumeuses noires | P15 |
| Vol 7 (W.C) | Revêtement de sol | Revêtement de sol | Colle bitumeuses noires | P15 |
| Vol 6 (SDB) | Revêtement de sol | Revêtement de sol | Colle bitumeuses noires | P15 |

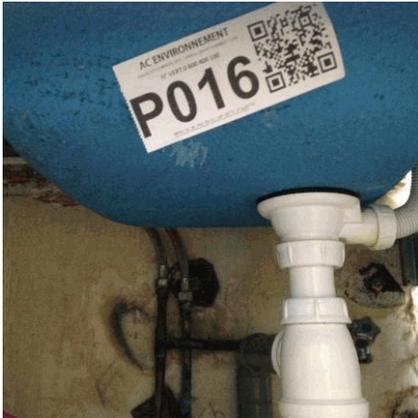
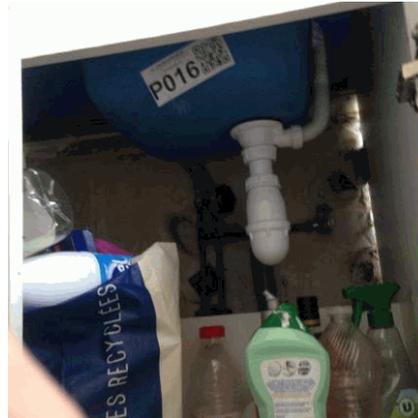
002HD001518 n°16 - 1 (P16)

| Plan | Localisation | Composant | Partie composant | Descriptif de l'action menée | | | | Laboratoire | | | Conclusion |
|---|---|---|---|---|---|---|---|---|---|---|---|
| Appartement n°33 | Vol 8 (Cuisine) | Evier | Peinture bitumineuse | P16 | Réalisation d'un prélèvement | | 002HD0015 18 n°16 - 1 - 002HD0015 18 n°16 - 2 | P16 | Peinture en vrac | Négatif | Négatif sur analyse |

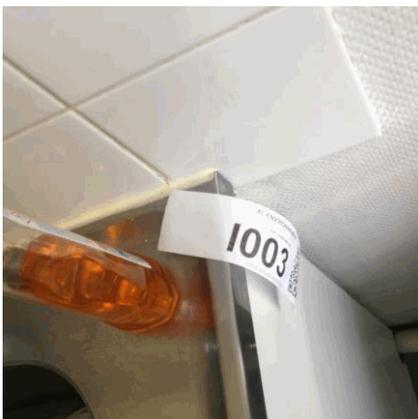
| Plan | Localisation | Composant | Partie composant | Descriptif de l'action menée | | | | Laboratoire | | | Conclusion |
|---|---|---|---|---|---|---|---|---|---|---|---|
| Appartement n°33 | Vol 8 (Cuisine) | Evier | Mastic étanchéité | I3 | | | I3 - 1 | | | | Aucun prélèvement réalisé à la demande du client sur l'ensemble des mastics des appareils sanitaires et équipements divers |

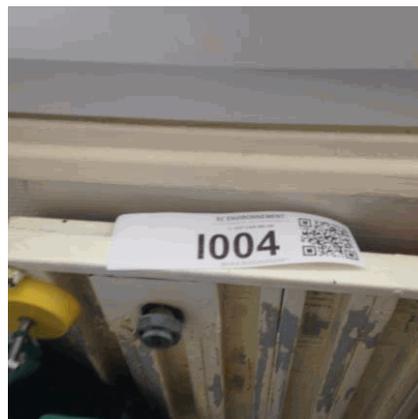
| Plan | Localisation | Composant | Partie composant | Descriptif de l'action menée | | | | Laboratoire | | | Conclusion |
|---|---|---|---|---|---|---|---|---|---|---|---|
| Appartement n°33 | Vol 3 (Chambre 2) | Radiateurs | Joints | I4 | | | I4 - 1 | | | | Aucun prélèvement réalisé à la demande du client |
| Appartement n°33 | Vol 2 (Chambre 1) | Radiateurs | Joints | I4 | | | I4 - 1 | | | | Aucun prélèvement réalisé à la demande du client |
| Appartement n°33 | Vol 6 (SDB) | Radiateurs | Joints | I4 | | | I4 - 1 | | | | Aucun prélèvement réalisé à la demande du client |
| Appartement n°33 | Vol 1 (Séjour) | Radiateurs | Joints | I4 | | | I4 - 1 | | | | Aucun prélèvement réalisé à la demande du client |

| Plan | Localisation | Composant | Partie composant | Descriptif de l'action menée | | | | Laboratoire | | | Conclusion |
|---|---|---|---|---|---|---|---|---|---|---|---|
| Appartement n°33 | Vol 8 (Cuisine) | Radiateurs | Joints | I4 | | | I4 - 1 | | | | Aucun prélèvement réalisé à la demande du client |
