Rapport de mission de repérage des matériaux et produits contenant de l'amiante avant travaux

Examen réalisé conformément à l'application du décret n°2011-629 du 3 juin 2011 modifiant le Code du travail relatif à la protection contre les risques sanitaires liés à une exposition à l'amiante dans les immeubles bâtis, à l'arrêté du 26 juin 2013 relatif au repérage des matériaux et produits de la liste C contenant de l'amiante et au contenu du rapport de repérage, à la norme NF 46-020 et ses annexes.

Adresse :	RUE AMBROISE PARE
CP - Ville :	53400 CRAON
Référence client :	_0008000002_
Date du repérage :	29/09/2016
Désignation :	Bâtiment composé de 2 cages et de 1 étage

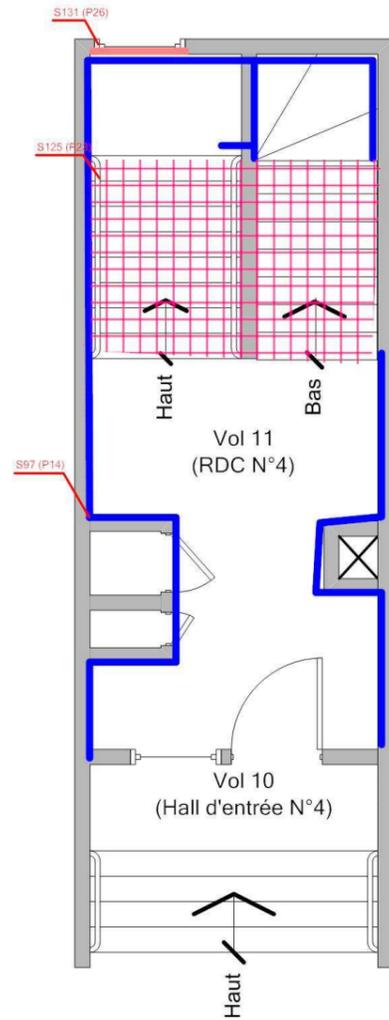
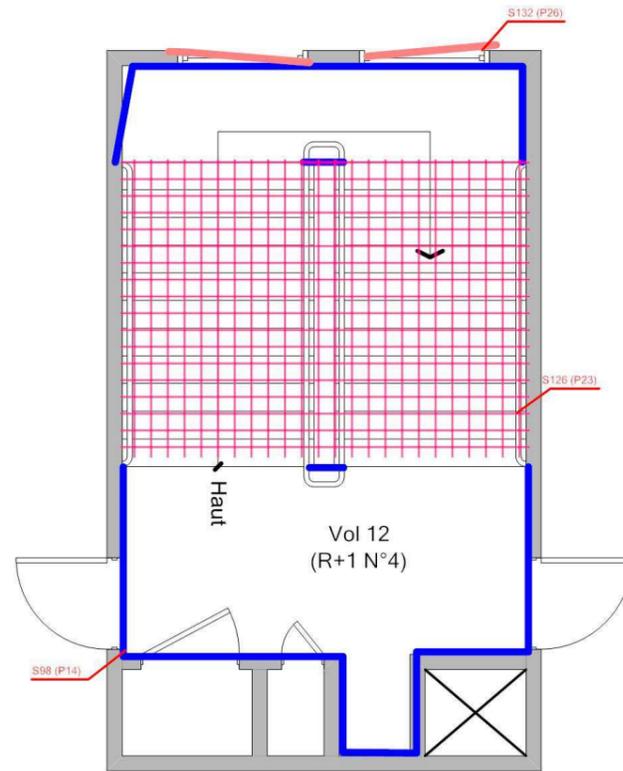
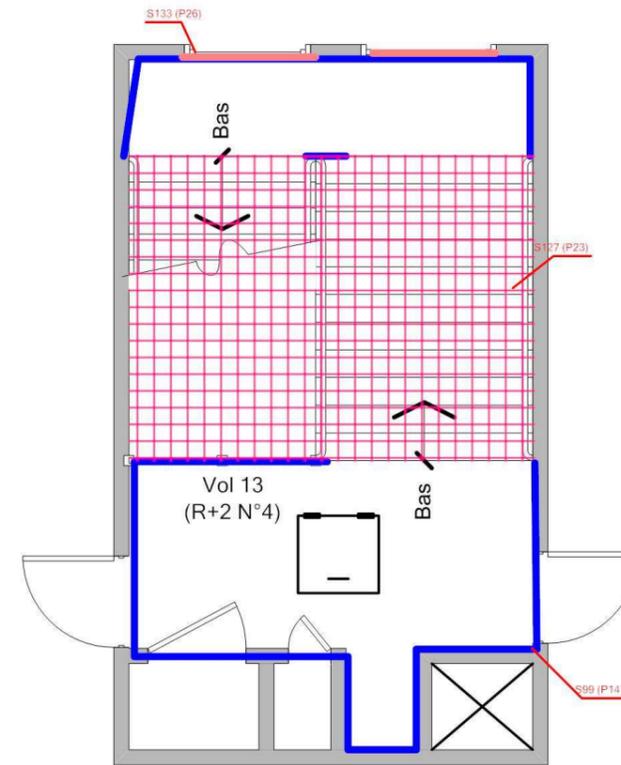
P23 (enduit plâtre plafonds sous-face escalier) ? amianté

P23 : Enduit plâtreux plafond sous-face escalier gouttelés blancs

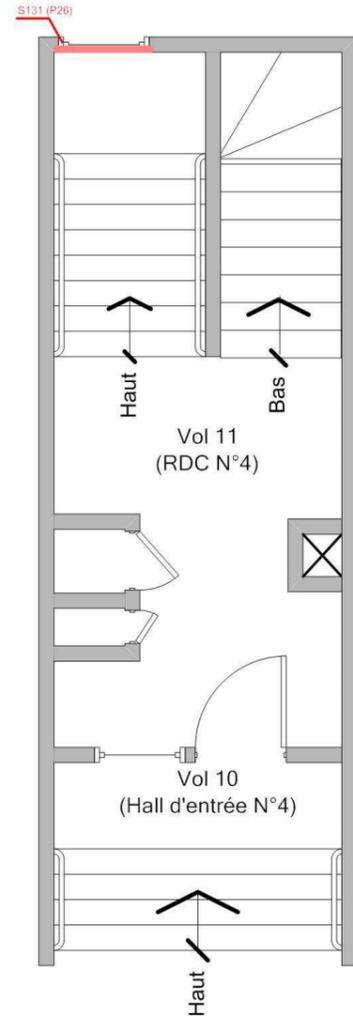
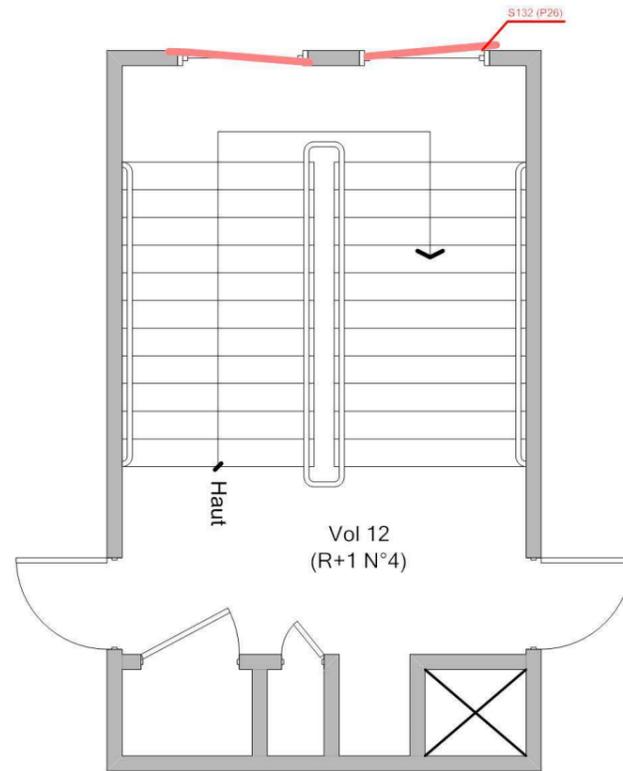
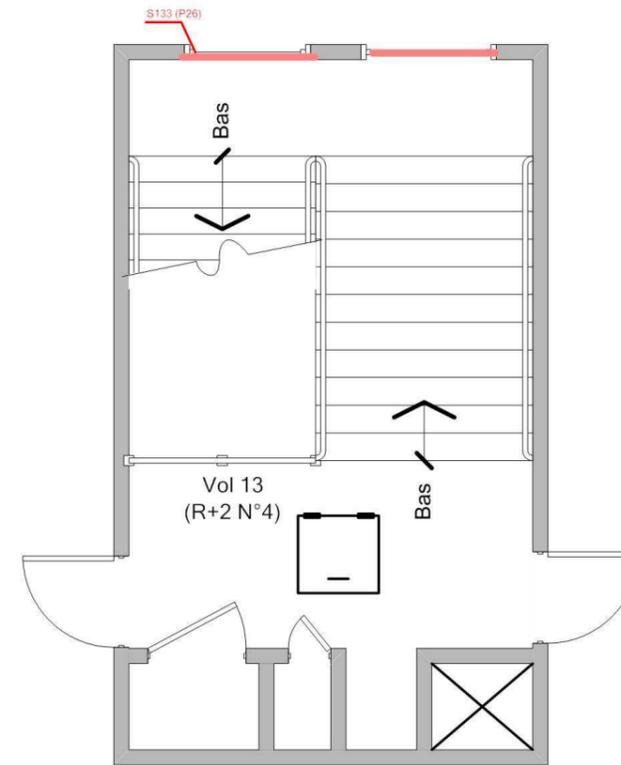
P26 : Mastic vitrier compact beige

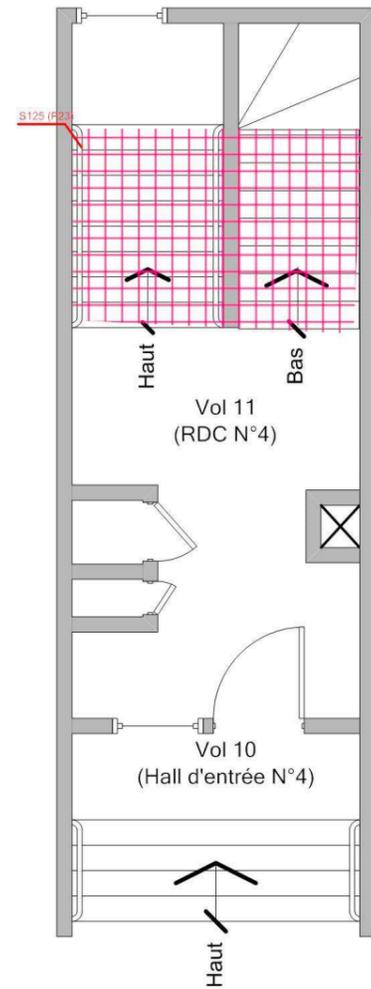
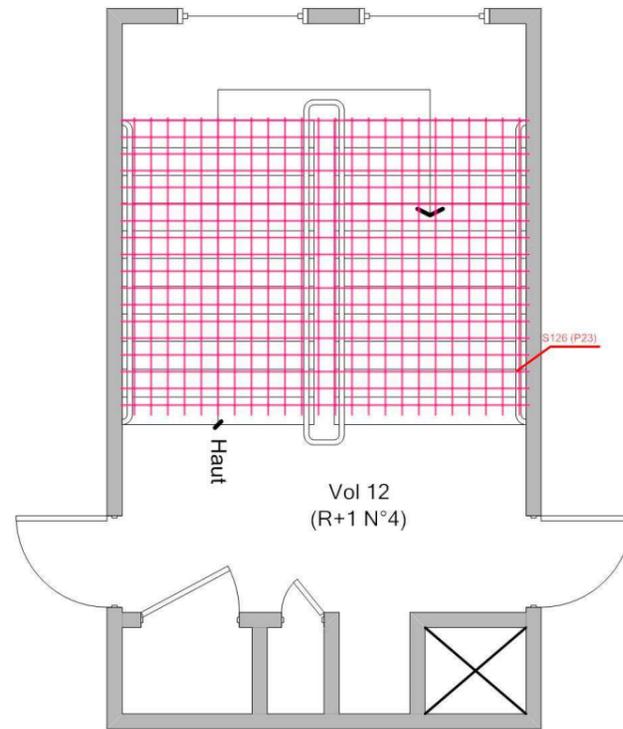
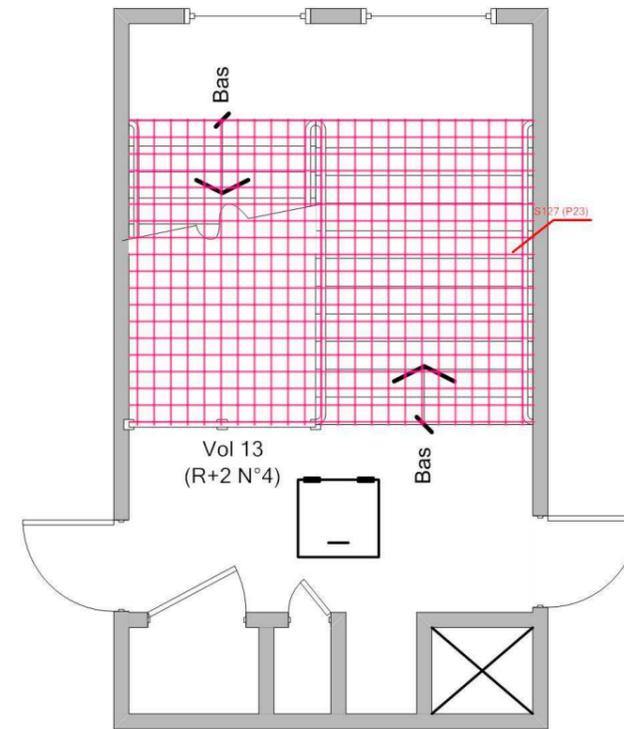
P23 : Enduit plâtré
plafond sous-face
escalier gouttelés
blanc

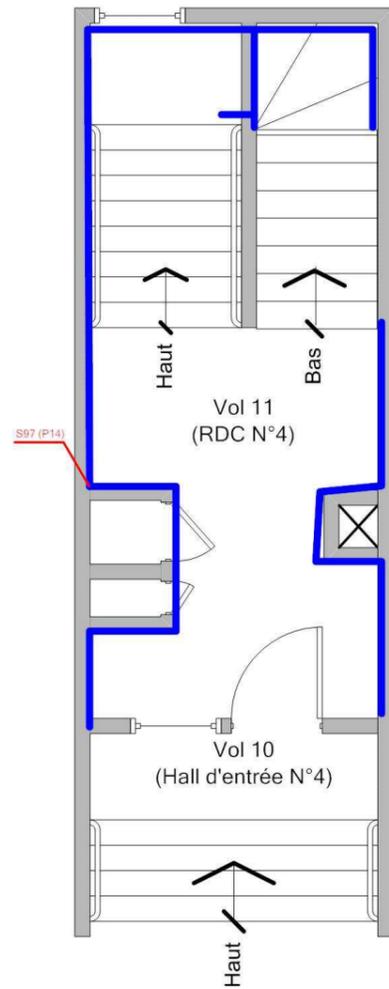
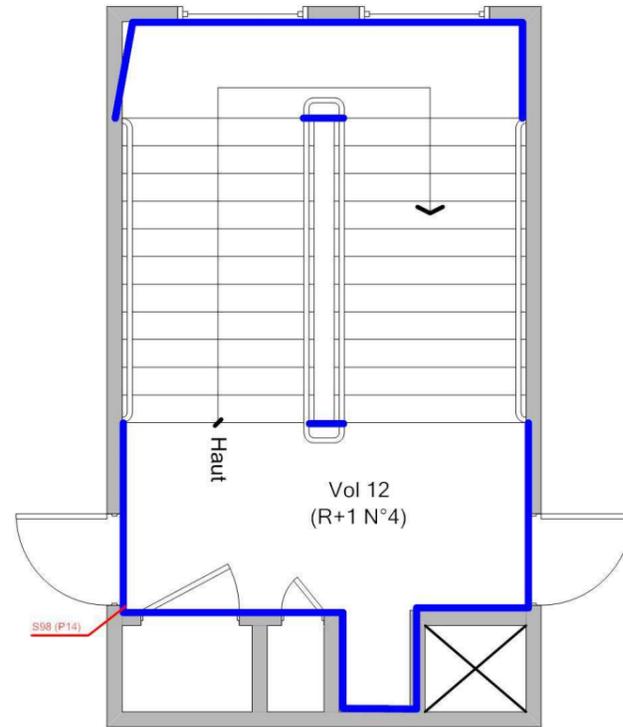
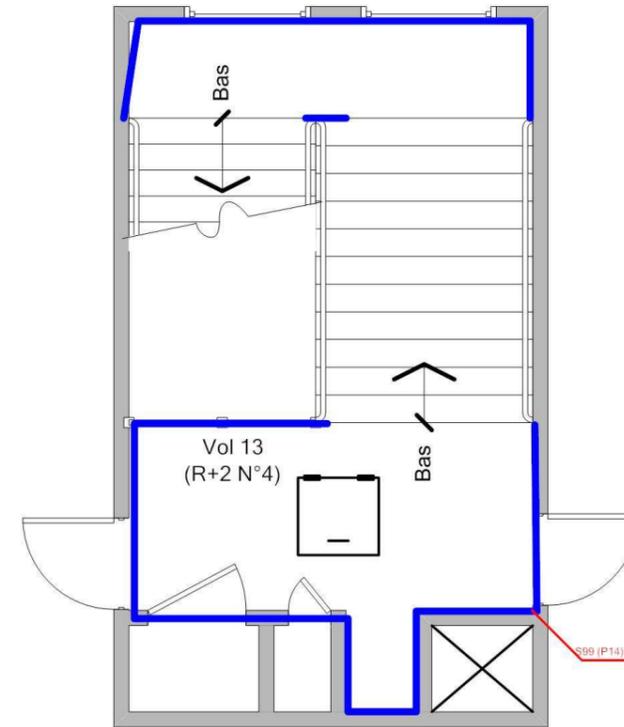
P14 : Colle grise de carrelage (plinthe rouge)

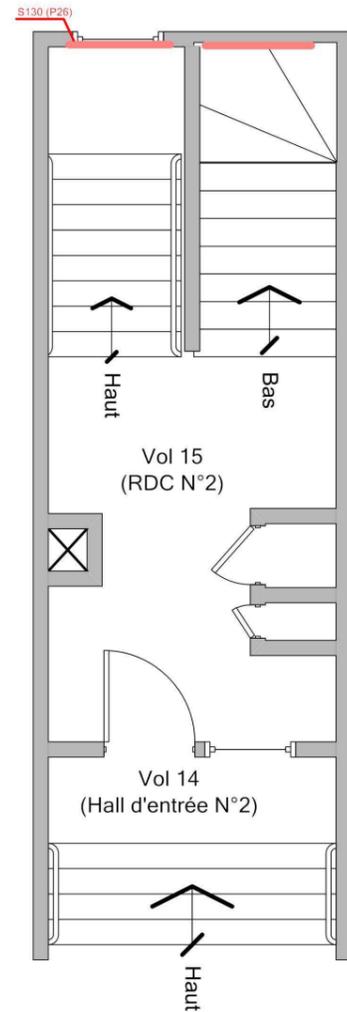
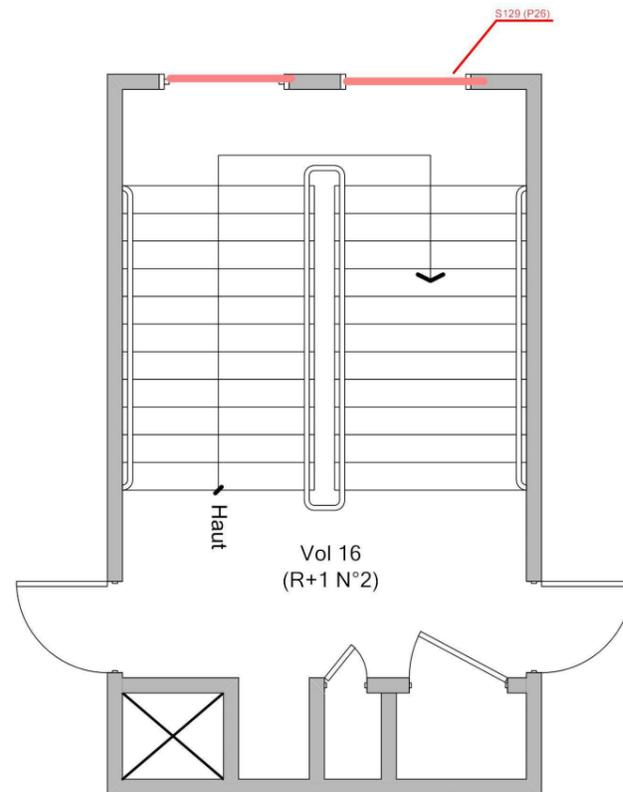
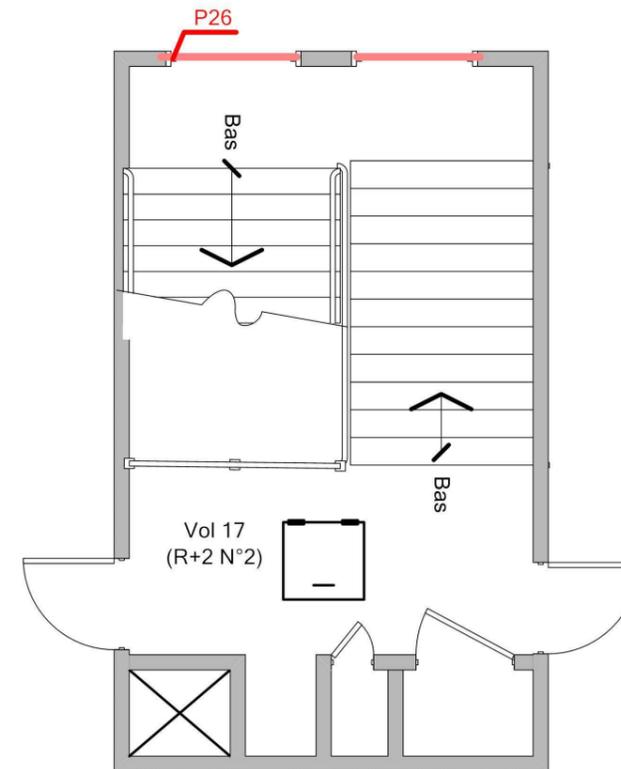
P26 : Mastic vitrier compact beige

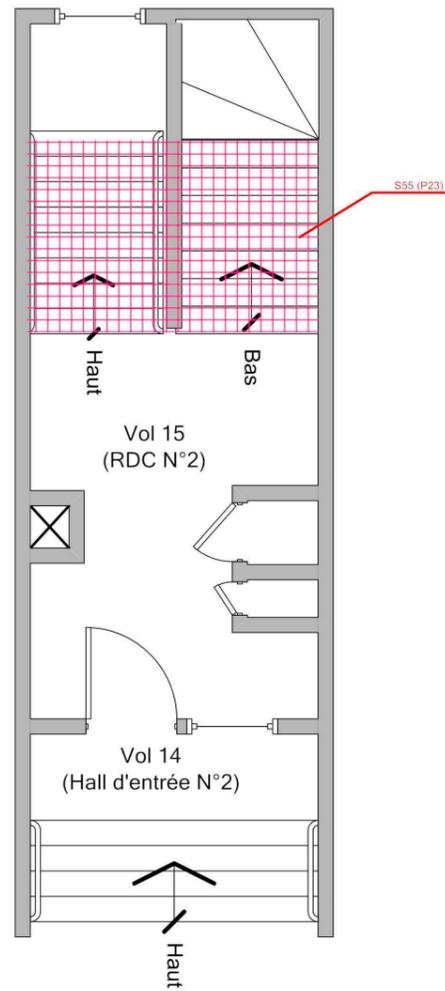
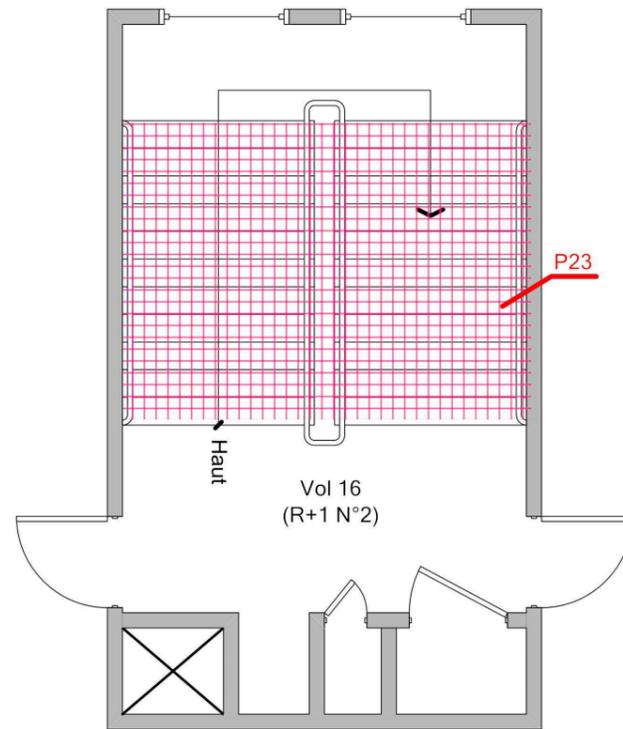
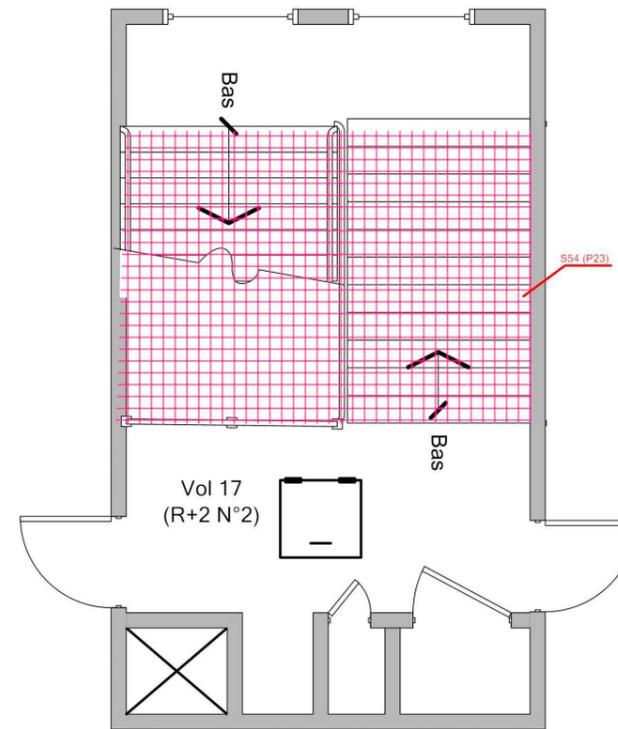
P23 : Enduit plâtré
plafond sous-face
escalier gouttelés
blanc

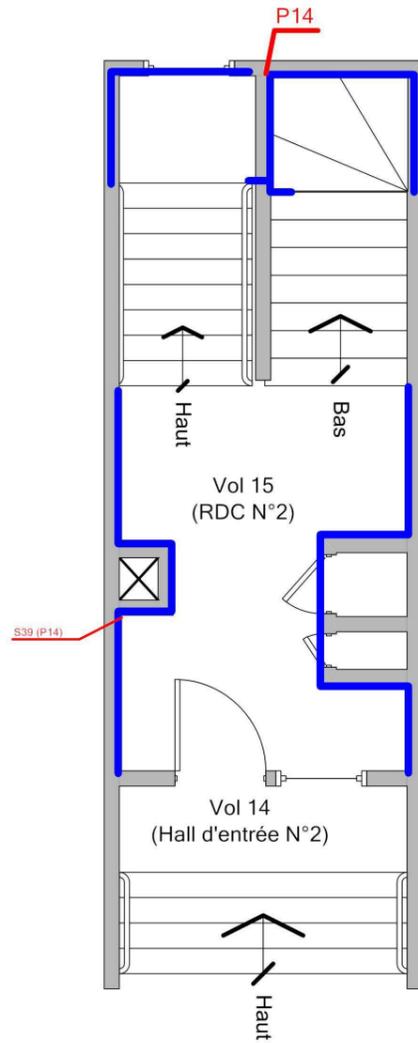
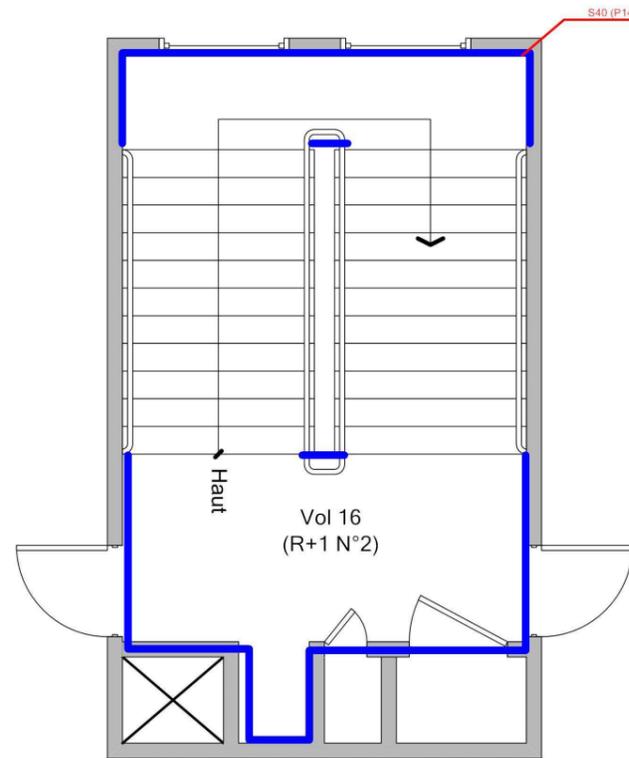
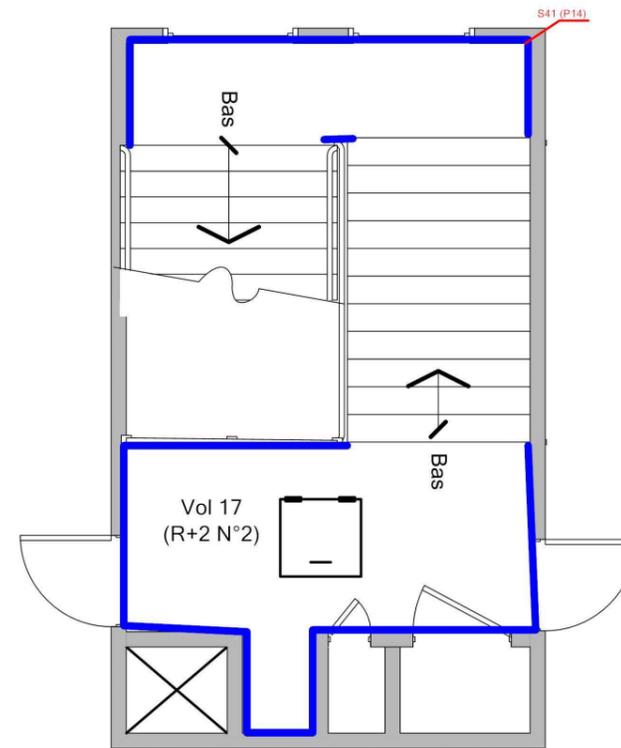
P14 : Colle grise de carrelage (plinthe rouge)

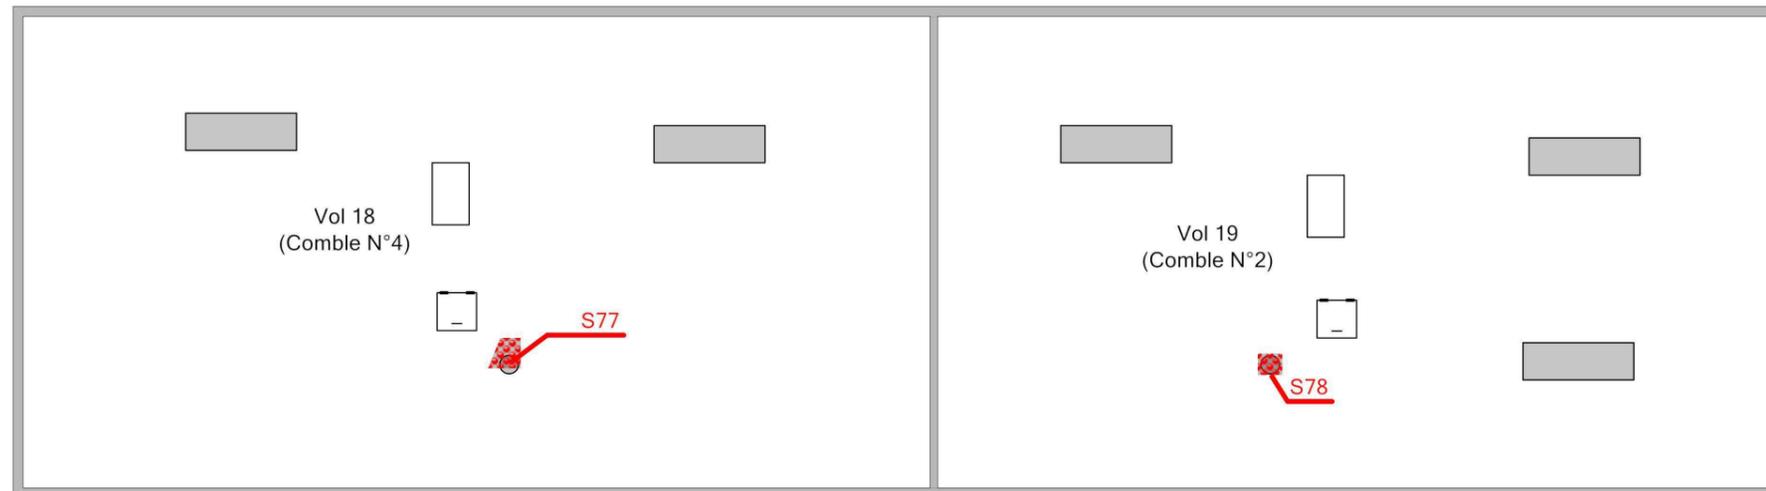
S77: Conduit en fibres-ciment

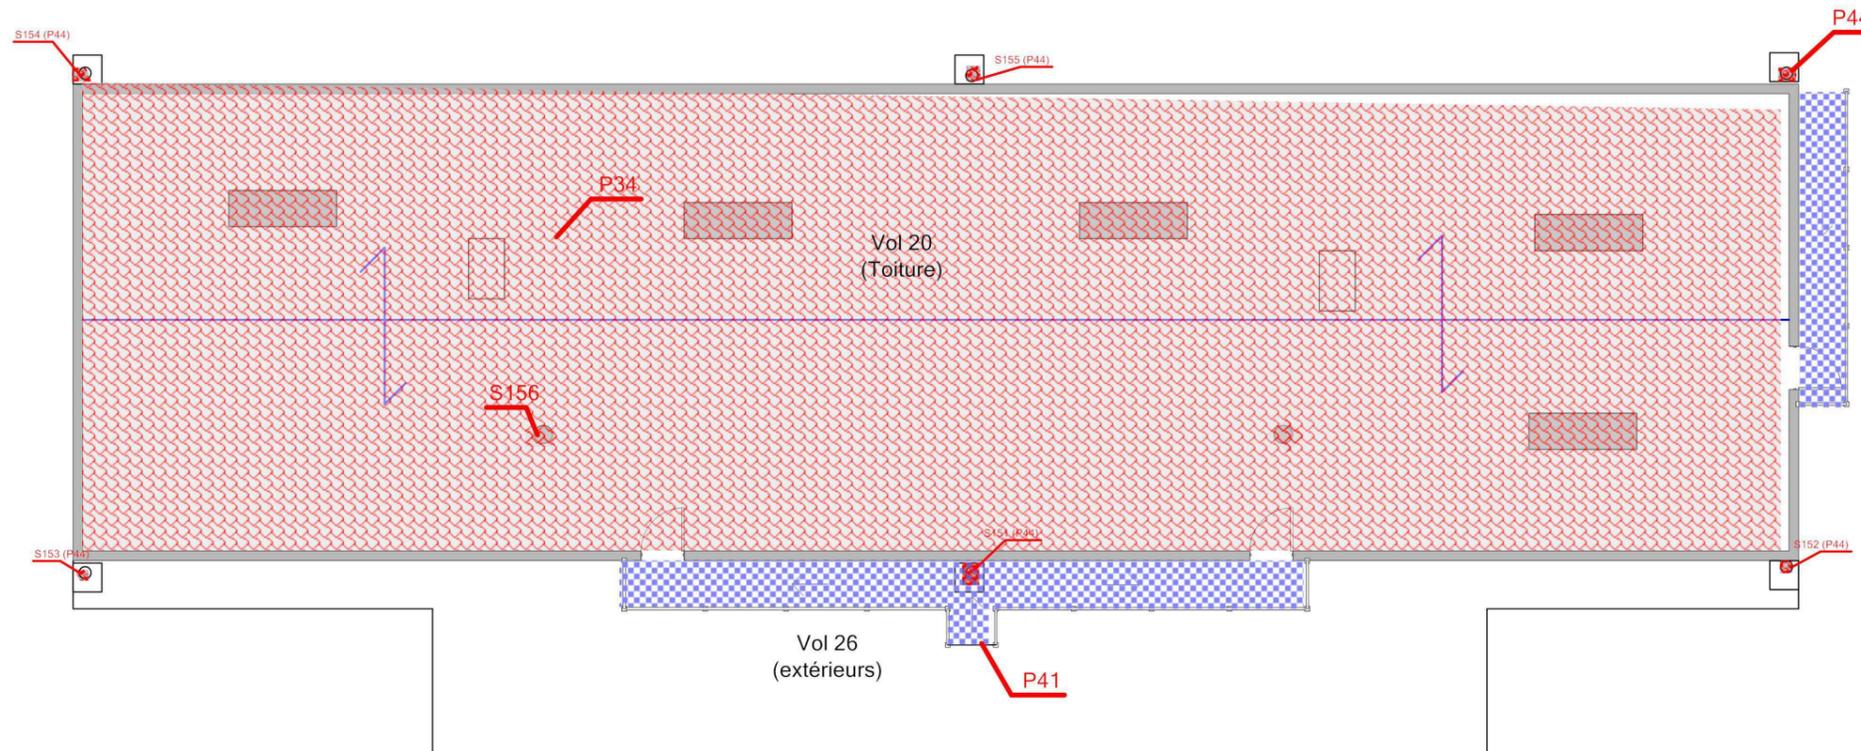
P44 : Conduit en fibres-ciment

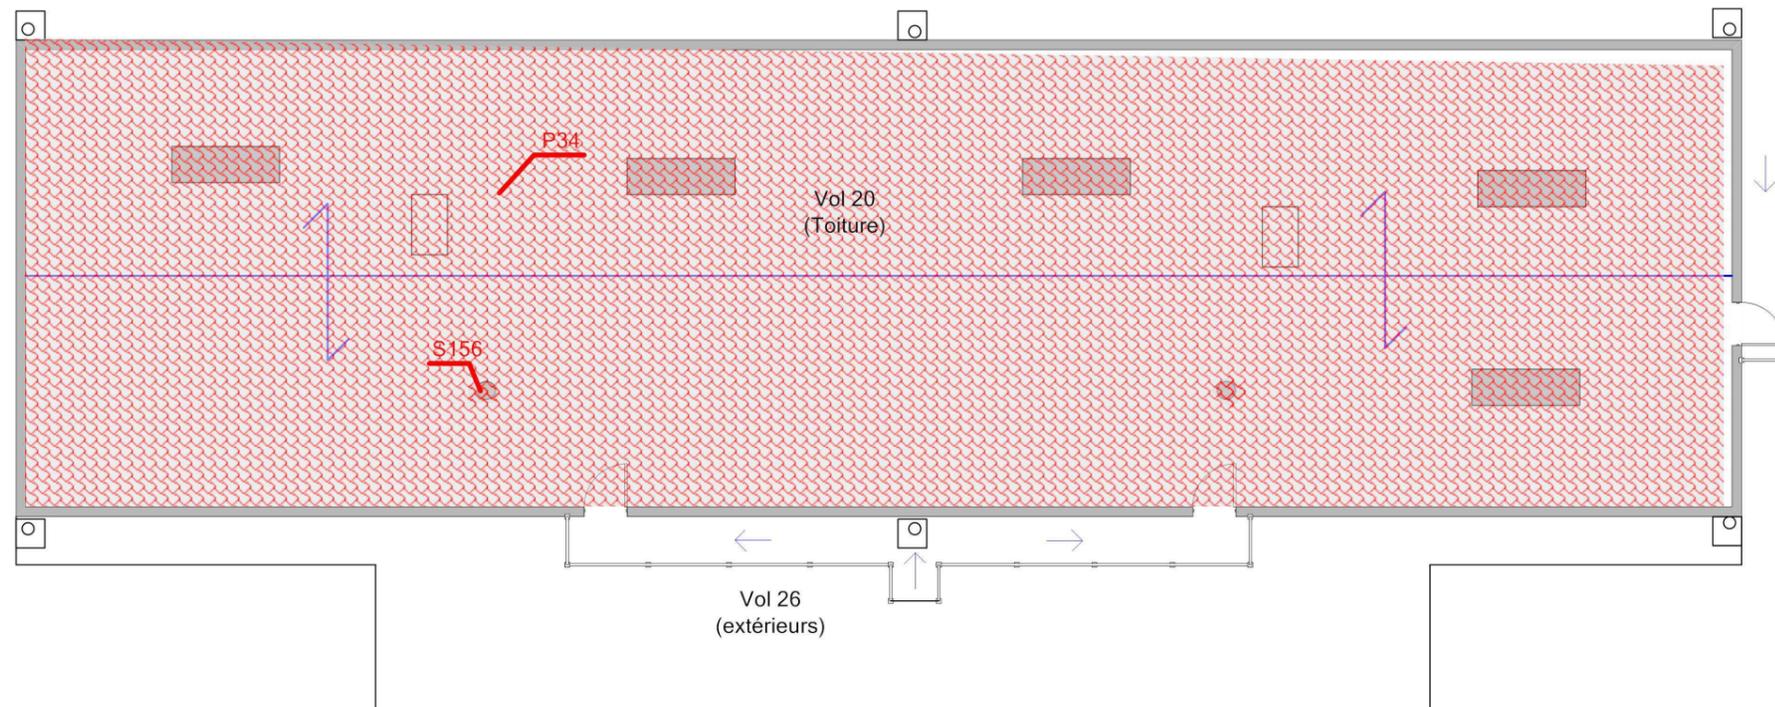
P34 : Ardoises composites noir avec fibres visibles

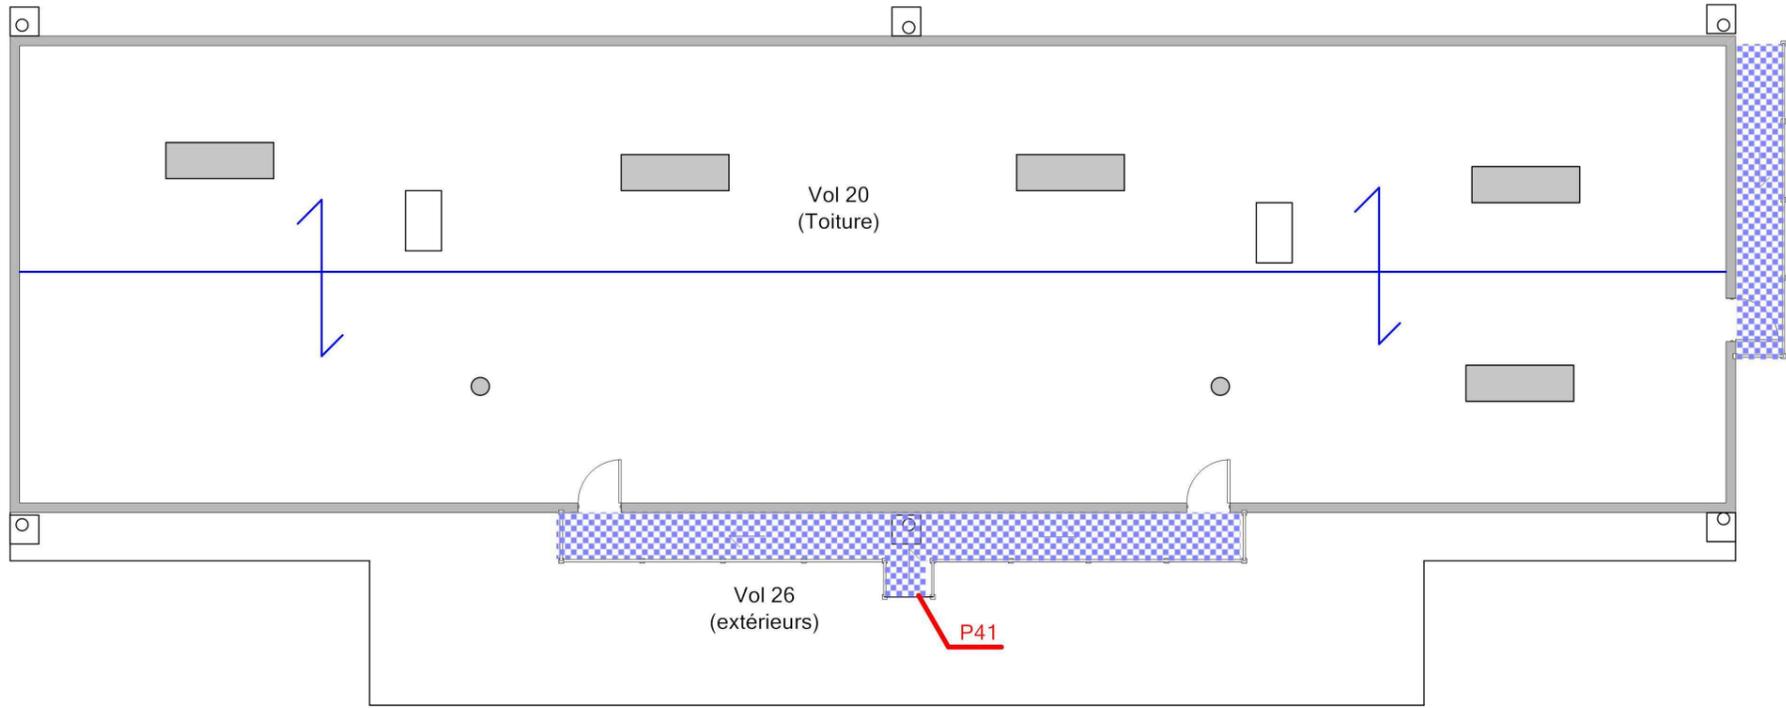
P41 : Chappe maigre compact gris hétérogène (base ciment)

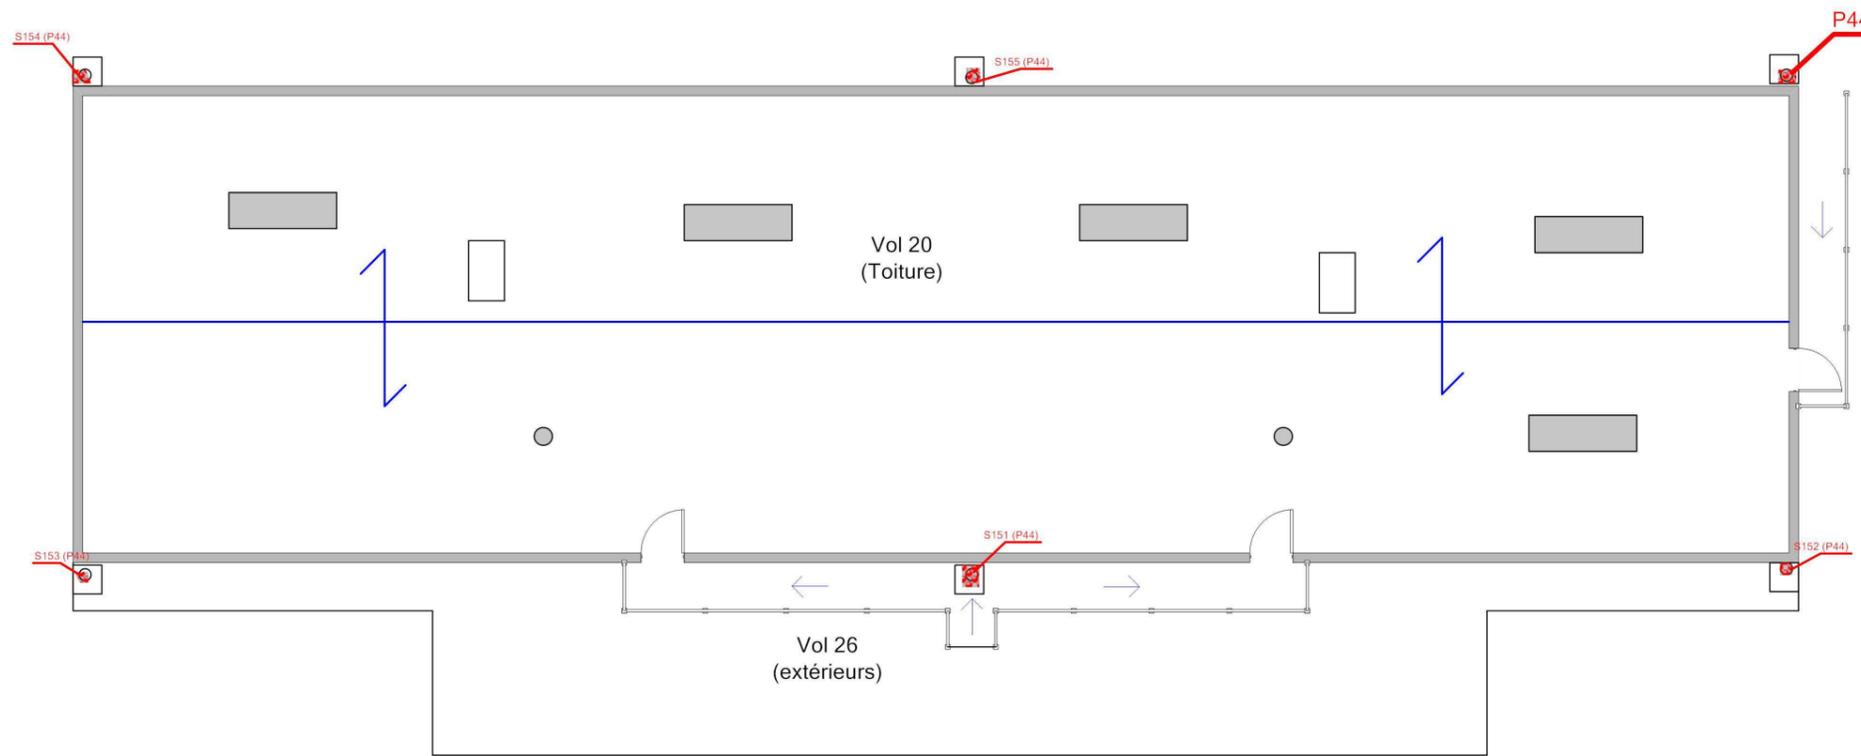
P44 : Conduit en fibres-ciment
--	--------------------------------

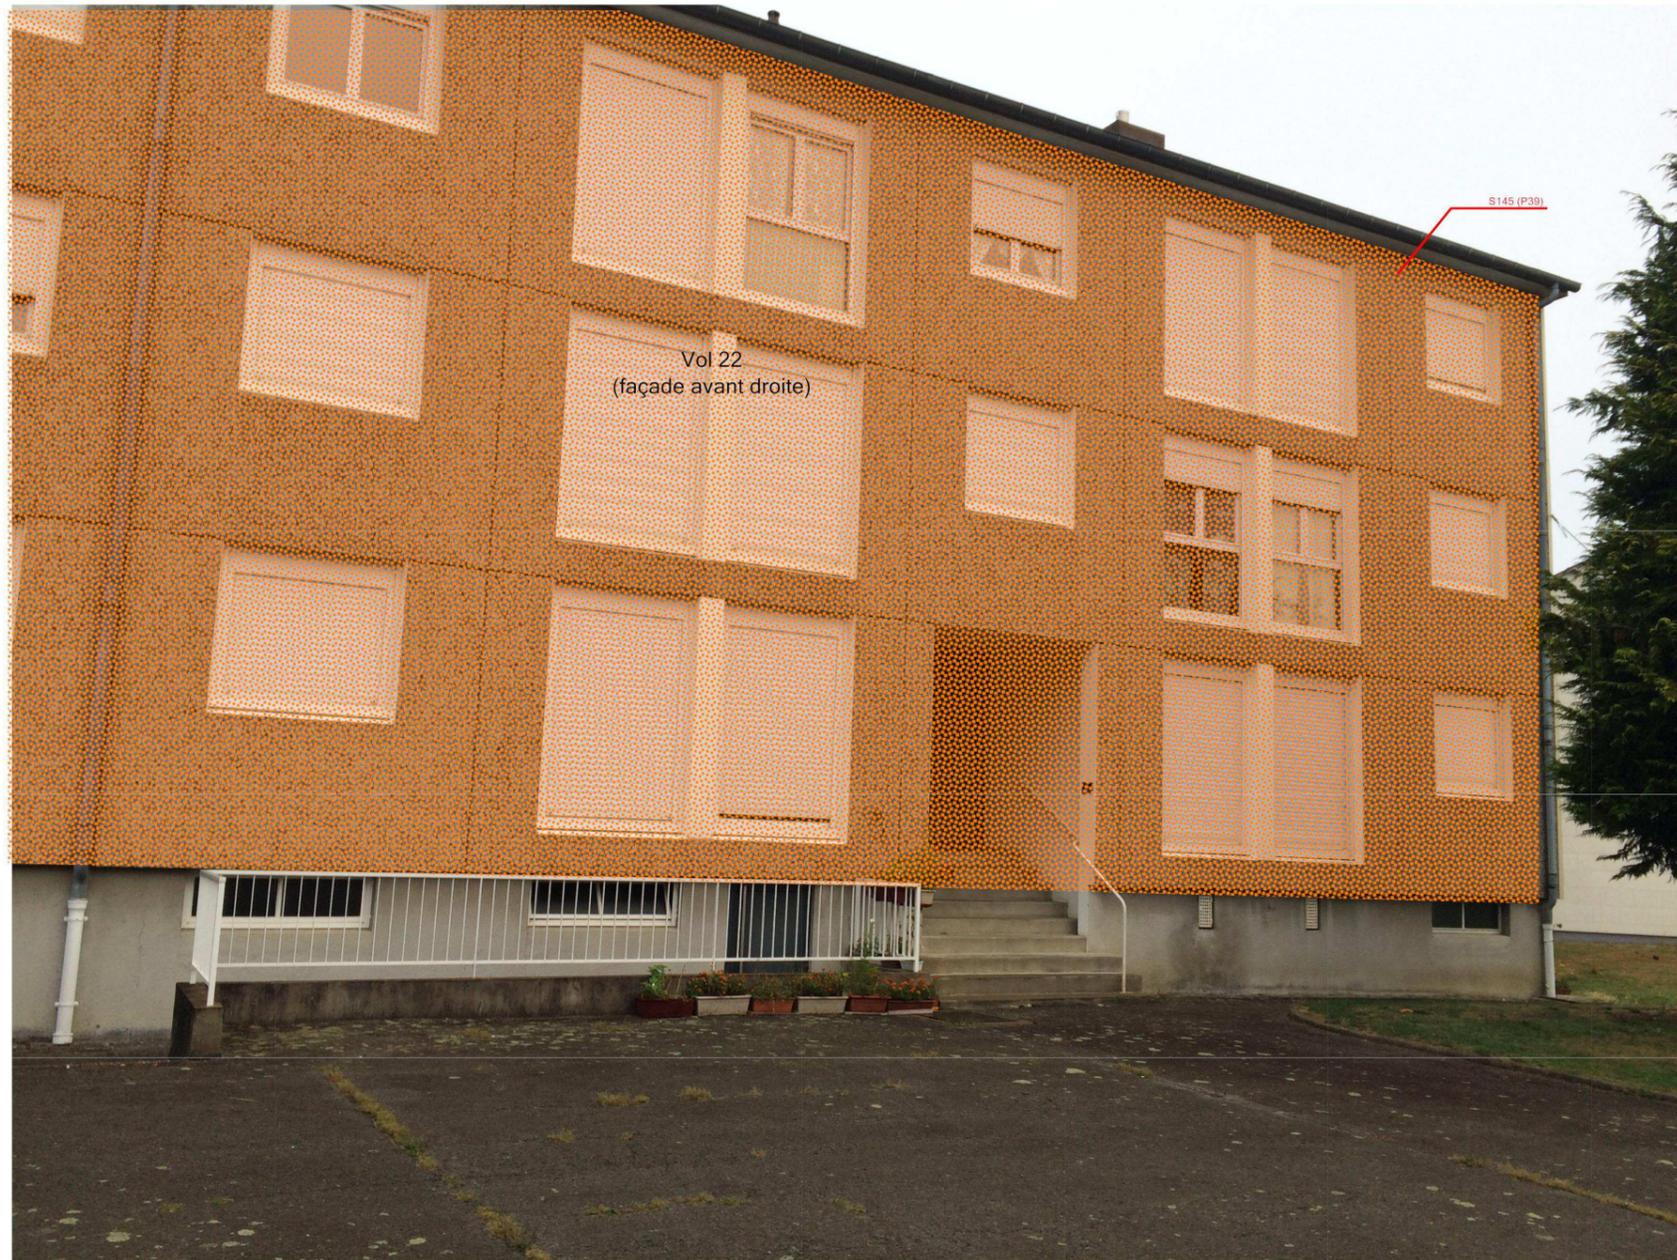
P39 : bardage de pierres (compact gris hétérogène)
--	--

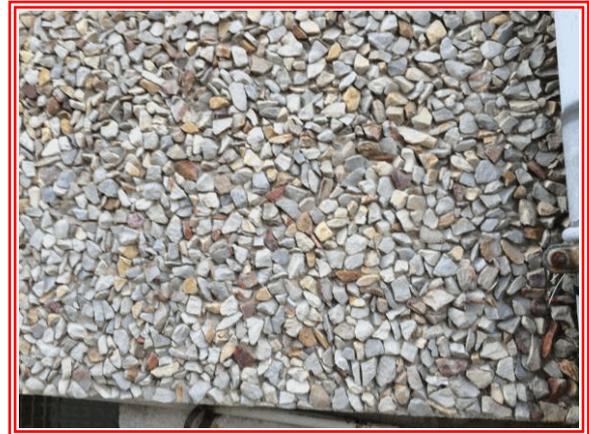
002OY000182 n°39 - 1 (P39)

façade arrière	Vol 24 (façade arrière)	Bardages	bardage de pierres	P39	Réalisation d'un prélèvement		002OY000 182 n°39 - 1 - 002OY000 182 n°39 - 2	P39	Matériau compact gris hétérogène + peinture en faible quantité non séparable	Positif	Présence sur analyse
façade avant gauche	Vol 21 (façade avant gauche)	Bardages	bardage de pierres	S144 (P39)	Sondage et extension de la zone homogène du prélèvement P39		002OY000 182 n°39 - 1 - 002OY000 182 n°39 - 2	P39	Matériau compact gris hétérogène + peinture en faible quantité non séparable	Positif	Présence sur analyse

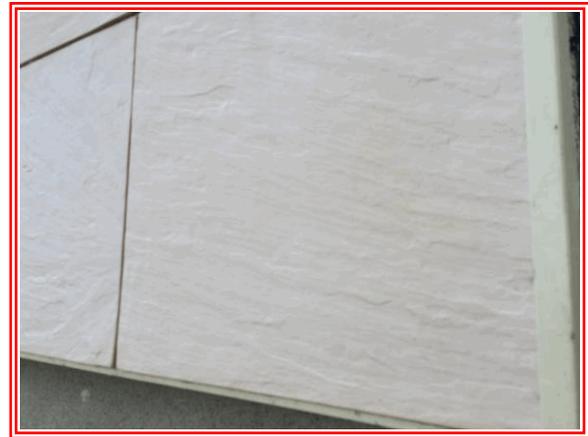
002OY000182 n°43 - 2 (P43)

pignon gauche	Vol 23 (pignon gauche)	Bardages	Plaques roses	P43	Réalisation d'un prélèvement		002OY000 182 n°43 - 1 - 002OY000 182 n°43 - 2	P43	Matériau compact beige avec poussières	Positif	Présence sur analyse
pignon droit	Vol 25 (pignon droit)	Bardages	Plaques roses	S150 (P43)	Sondage et extension de la zone homogène du prélèvement P43		002OY000 182 n°43 - 1 - 002OY000 182 n°43 - 2	P43	Matériau compact beige avec poussières	Positif	Présence sur analyse

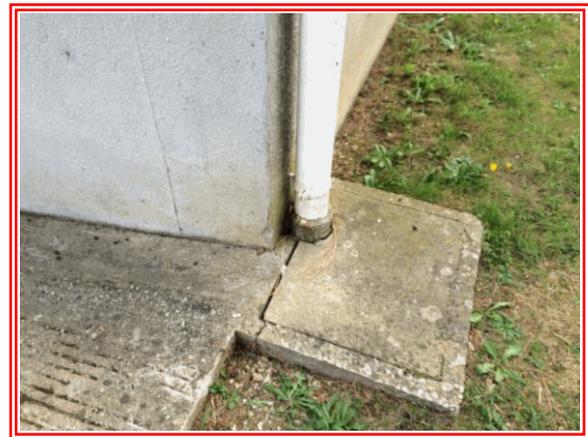
002OY000182 n°44 - 1 (P44)

masse & toiture	Vol 26 (extérieurs)	Conduit eau	Conduit en fibres-ciment	S151 (P44)	Sondage et extension de la zone homogène du prélèvement P44	evacuation EP + mortier de rebouchage - au dessous du conduit acier	002OY000 182 n°44 - 1 - 002OY000 182 n°44 - 2	P44	Fibrociment gris avec fibres visibles + peinture non séparable	Positif	Présence sur analyse
masse & toiture	Vol 26 (extérieurs)	Conduit eau	Conduit en fibres-ciment	S152 (P44)	Sondage et extension de la zone homogène du prélèvement P44	evacuation EP + mortier de rebouchage - au dessous du conduit acier	002OY000 182 n°44 - 1 - 002OY000 182 n°44 - 2	P44	Fibrociment gris avec fibres visibles + peinture non séparable	Positif	Présence sur analyse
