Rapport de mission de repérage des matériaux et produits contenant de l'amiante avant travaux

Adresse :	26 RUE DU HAUT ROCHER - ILN HAUT ROCHER
CP - Ville :	53000 LAVAL
Référence client :	_00084000010000100005_
Date du repérage :	03/08/2017
Désignation :	Appartement n° 5 de type 6 situé au 02 ème étage

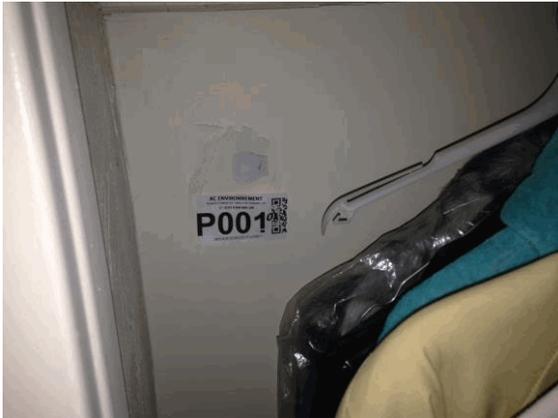
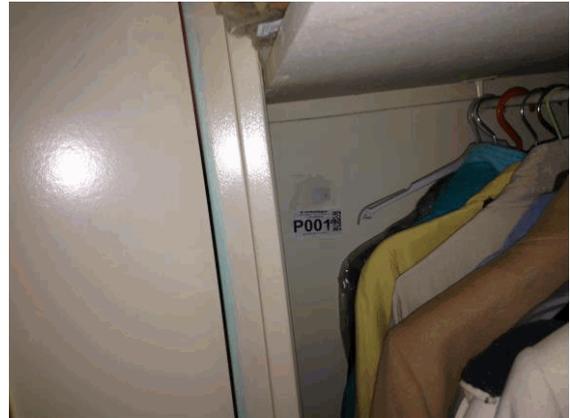
Référence	Localisation	Action
002VZ000087 n°1 - 1 (P1)	Appartement n°5 - Vol 9 (Dégagement)	Prélevement négatif
002VZ000087 n°1 - 2 (P1)	Appartement n°5 - Vol 9 (Dégagement)	Prélevement négatif
002VZ000087 n°2 - 1 (P2)	Appartement n°5 - Vol 9 (Dégagement)	Prélevement négatif
002VZ000087 n°2 - 2 (P2)	Appartement n°5 - Vol 9 (Dégagement)	Prélevement négatif
002VZ000087 n°3 - 1 (P3)	Appartement n°5 - Vol 9 (Dégagement)	Prélevement négatif
002VZ000087 n°5 - 1 (P5)	Appartement n°5 - Vol 3 (SDB)	Prélevement négatif
002VZ000087 n°5 - 2 (P5)	Appartement n°5 - Vol 3 (SDB)	Prélevement négatif
002VZ000087 n°4 - 1 (P4)	Appartement n°5 - Vol 2 (Cuisine)	Prélevement négatif
002VZ000087 n°4 - 2 (P4)	Appartement n°5 - Vol 2 (Cuisine)	Prélevement négatif
002VZ000087 n°6 - 1 (P6)	Appartement n°5 - Vol 2 (Cuisine)	Prélevement négatif
002VZ000087 n°7 - 1 (P7)	Appartement n°5 - Vol 2 (Cuisine)	Prélevement négatif
002VZ000087 n°7 - 2 (P7)	Appartement n°5 - Vol 2 (Cuisine)	Prélevement négatif

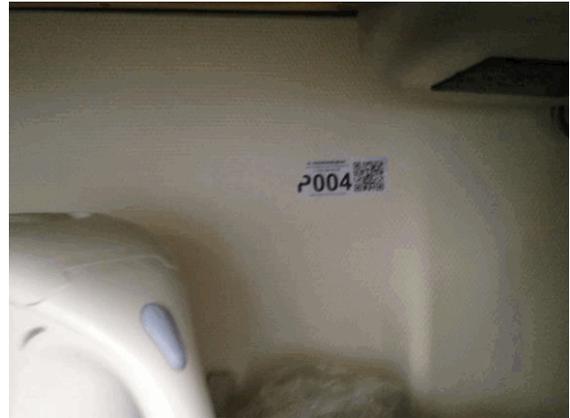
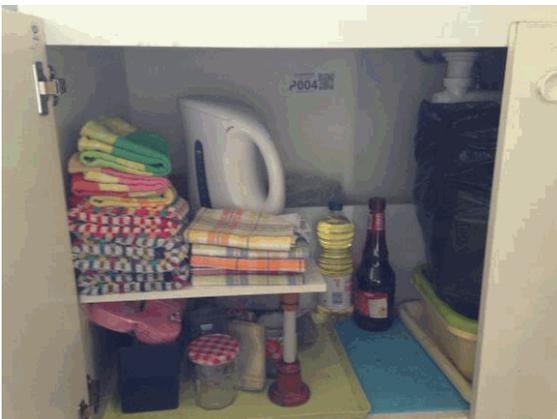
002VZ000087 n°4 - 1 (P4)

Appartement n°5	Vol 2 (Cuisine)	Murs et cloisons	Enduit plâtre cloisons pièces humides	P4	Réalisation d'un prélèvement		002VZ000 087 n°4 - 1 - 002VZ000 087 n°4 - 2	P4	Enduit plâtreux blanc en vrac + peinture non séparable	Négatif	Négatif sur analyse
Appartement n°5	Vol 3 (SDB) - Vol 11 (W.C)	Murs et cloisons	Enduit plâtre cloisons pièces humides	S27 - S28	Sondage et extension de la zone homogène du prélèvement P4		002VZ000 087 n°4 - 1 - 002VZ000 087 n°4 - 2	P4	Enduit plâtreux blanc en vrac + peinture non séparable	Négatif	Négatif sur analyse

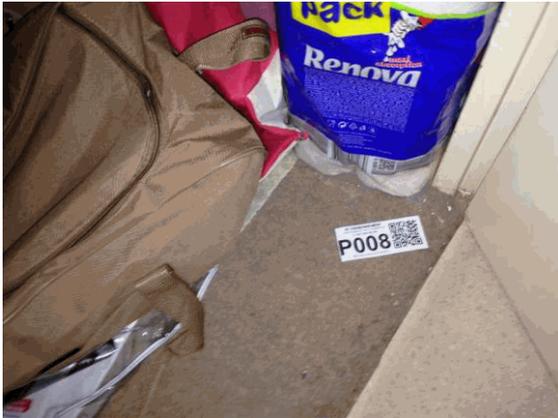
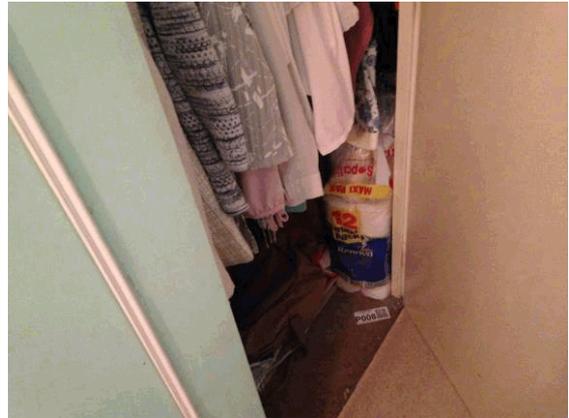
002VZ000087 n°8 - 1 (P8)	Appartement n°5 - Vol 9 (Dégagement)	Prélevement négatif
002VZ000087 n°8 - 2 (P8)	Appartement n°5 - Vol 9 (Dégagement)	Prélevement négatif
	Appartement n°5 - Vol 2 (Cuisine)	I1
	Appartement n°5 - Vol 2 (Cuisine)	I2
	Appartement n°5 - Vol 2 (Cuisine)	I3
	Appartement n°5 - Vol 2 (Cuisine)	I4
	Appartement n°5 - Vol 13 (Salon)	I5

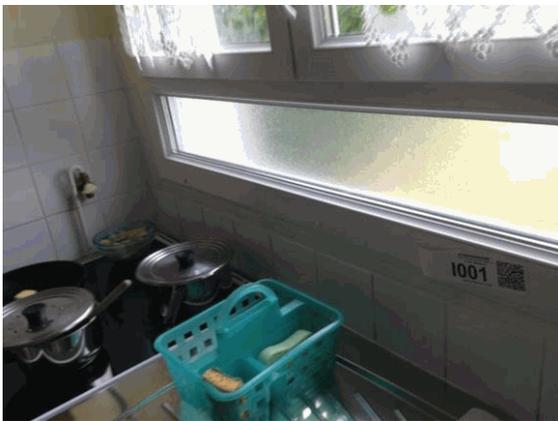
Appartement n°5	Vol 3 (SDB)	Menuiseries	P.V.C 4/16/4	I1			I1 - 1				Aucun prélèvement réalisé à la demande du client sur les menuiseries PVC
Appartement n°5	Vol 4 (Chambre 4)	Menuiseries	P.V.C 4/16/4	I1			I1 - 1				Aucun prélèvement réalisé à la demande du client sur les menuiseries PVC

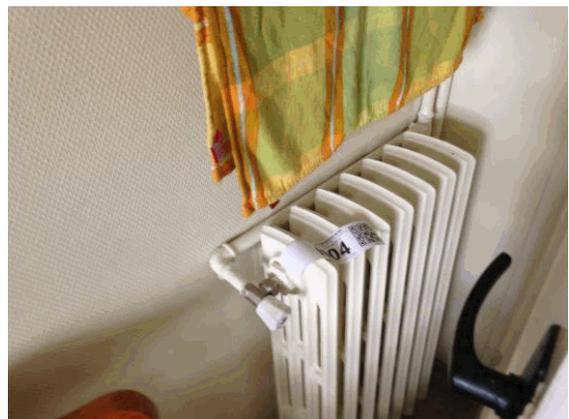
Plan	Localisation	Composant	Partie composant	Descriptif de l'action menée				Laboratoire			Conclusion
				Réf action	Observation	Précision loc.	Ref photo	Ref Prél.	Descriptif	Résultat	
Appartement n°5	Vol 2 (Cuisine)	Evier	Tampon bitumineux	S34							Négatif sur marquageevier daté de 2001
Appartement n°5	Vol 2 (Cuisine)	Evier	Mastic étanchéité	I2			I2 - 1				Aucun prélèvement réalisé à la demande du client sur l'ensemble des mastics des appareils sanitaires et équipements divers
Appartement n°5	Vol 2 (Cuisine)	Radiateurs	Joints	I4			I4 - 1				Aucun prélèvement réalisé à la demande du client
Appartement n°5	Vol 3 (SDB)	Radiateurs	Joints	I4			I4 - 1				Aucun prélèvement réalisé à la demande du client
Appartement n°5	Vol 4 (Chambre 4)	Radiateurs	Joints	I4			I4 - 1				Aucun prélèvement réalisé à la demande du client
Appartement n°5	Vol 5 (Chambre 3)	Radiateurs	Joints	I4			I4 - 1				Aucun prélèvement réalisé à la demande du client
