Rapport de mission de repérage des matériaux et produits contenant de l'amiante avant travaux

Adresse :	26 RUE DU HAUT ROCHER - ILN HAUT ROCHER
CP - Ville :	53000 LAVAL
Référence client :	_00084000010000100013_
Date du repérage :	02/08/2017
Désignation :	Appartement n° 13 de type 6 situé au 06 ème étage

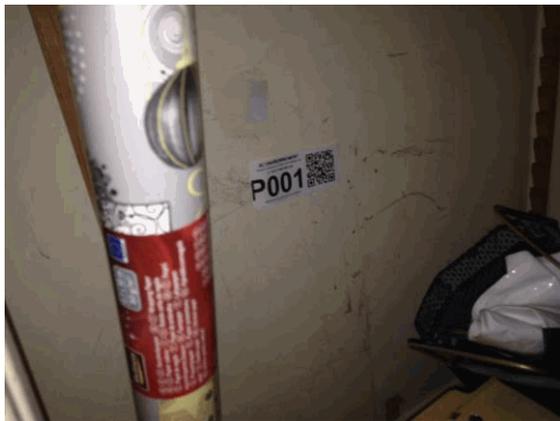
Référence	Localisation	Action
002VZ000085 n°1 - 1 (P1)	Appartement n°13 - Vol 10 (Dégagement)	Prélevement négatif
002VZ000085 n°1 - 2 (P1)	Appartement n°13 - Vol 10 (Dégagement)	Prélevement négatif
002VZ000085 n°2 - 1 (P2)	Appartement n°13 - Vol 10 (Dégagement)	Prélevement négatif
002VZ000085 n°2 - 2 (P2)	Appartement n°13 - Vol 10 (Dégagement)	Prélevement négatif
002VZ000085 n°3 - 1 (P3)	Appartement n°13 - Vol 6 (Rangement 1)	Prélevement négatif
002VZ000085 n°4 - 1 (P4)	Appartement n°13 - Vol 13 (Cuisine)	Prélevement négatif
002VZ000085 n°4 - 2 (P4)	Appartement n°13 - Vol 13 (Cuisine)	Prélevement négatif
002VZ000085 n°5 - 1 (P5)	Appartement n°13 - Vol 13 (Cuisine)	Prélevement négatif
002VZ000085 n°5 - 2 (P5)	Appartement n°13 - Vol 13 (Cuisine)	Prélevement négatif
002VZ000085 n°6 - 1 (P6)	Appartement n°13 - Vol 7 (Rangement 2)	Prélevement négatif
002VZ000085 n°7 - 1 (P7)	Appartement n°13 - Vol 13 (Cuisine)	Prélevement négatif

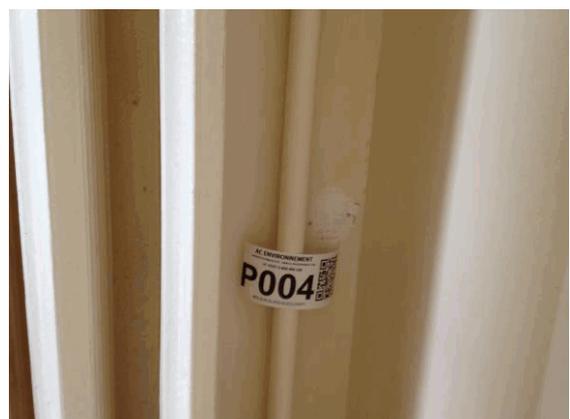
002VZ000085 n°4 - 1 (P4)

Appartement n°13	Vol 13 (Cuisine)	Murs et cloisons	Enduit ciment porteurs pièces humides	P4	Réalisation d'un prélèvement		002VZ00085 n°4 - 1 - 002VZ00085 n°4 - 2	P4	Enduit blanc en vrac + peinture non séparable + matériau gris en faible quantité non séparable	Négatif	Négatif sur analyse
Appartement n°13	Vol 12 (SDB)	Murs et cloisons	Enduit ciment porteurs pièces humides	S24	Sondage et extension de la zone homogène du prélèvement P4		002VZ00085 n°4 - 1 - 002VZ00085 n°4 - 2	P4	Enduit blanc en vrac + peinture non séparable + matériau gris en faible quantité non séparable	Négatif	Négatif sur analyse

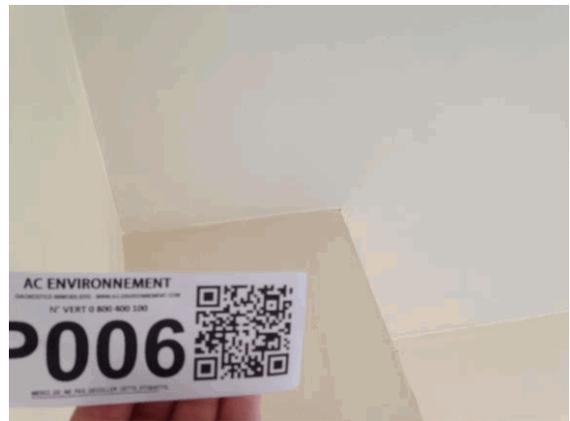
002VZ000085 n°6 - 1 (P6)

Appartement n°13	Vol 11 (W.C) - Vol 12 (SDB) - Vol 13 (Cuisine)	Plafonds	Enduit plâtre plafonds pièces humides	S27 - S28 - S29	Sondage et extension de la zone homogène du prélèvement P6		002VZ00085 n°6 - 1	P6	Enduit plâtreux blanc en vrac + peinture en faible quantité non séparable	Négatif	Négatif sur analyse

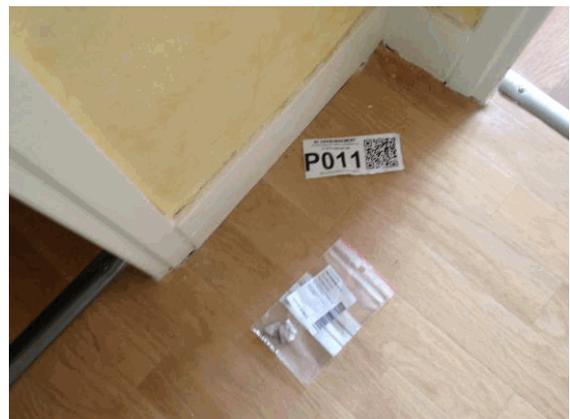
002VZ000085 n°11 - 1 (P11)

Appartement n°13	Vol 10 (Dégagement)	Revêtement de sol	Colles jaune de revêtement de sol pièces sèches	P11	Réalisation d'un prélèvement		002VZ000 085 n°11 - 1 - 002VZ000 085 n°11 - 2	P11	Colle polymère jaune avec couche fibreuse non séparable + ragréage rose en vrac + sous couche de ragréage blanche non séparable + ragréage gris en faible quantité non séparable	Négatif	Négatif sur analyse
Appartement n°13	Vol 8 (Chambre 3) - Vol 7 (Rangement 2) - Vol 6 (Rangement 1) - Vol 5 (Chambre 2) - Vol 4 (Chambre 1)	Revêtement de sol	Colles jaune de revêtement de sol pièces sèches	S47 - S48 - S49 - S50 - S51	Sondage et extension de la zone homogène du prélèvement P11		002VZ000 085 n°11 - 1 - 002VZ000 085 n°11 - 2	P11	Colle polymère jaune avec couche fibreuse non séparable + ragréage rose en vrac + sous couche de ragréage blanche non séparable + ragréage gris en faible quantité non séparable	Négatif	Négatif sur analyse

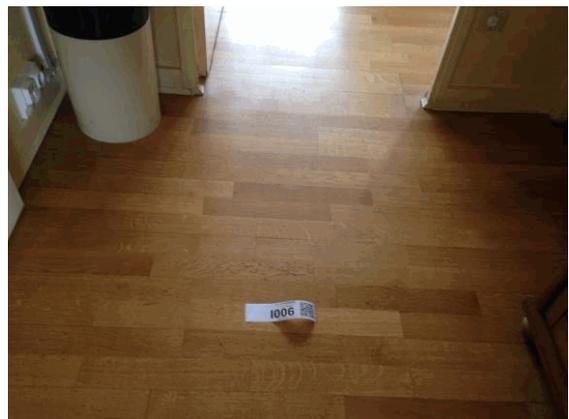
I6 - 1

Vol 1 (Entrée)	porte d'entrée	porte remplacer en 2014
Vol 1 (Entrée)	parquets bois	Inaccessible sans sondage destructif
Vol 3 (Séjour)	parquets bois	Inaccessible sans sondage destructif
Vol 2 (Salon)	parquets bois	Inaccessible sans sondage destructif
