Rapport de mission de repérage des matériaux et produits contenant de l'amiante avant travaux

Examen réalisé conformément à l'application du décret n°2011-629 du 3 juin 2011 modifiant le Code du travail relatif à la protection contre les risques sanitaires liés à une exposition à l'amiante dans les immeubles bâtis, à l'arrêté du 26 juin 2013 relatif au repérage des matériaux et produits de la liste C contenant de l'amiante et au contenu du rapport de repérage, à la norme NF 46-020 et ses annexes.

Adresse :	22 RUE DU HAUT ROCHER - ILN HAUT ROCHER
CP - Ville :	53000 LAVAL
Référence client :	_00084000010000200020_
Date du repérage :	02/08/2017
Désignation :	Appartement n° 20 de type 4 situé au 03 ème étage

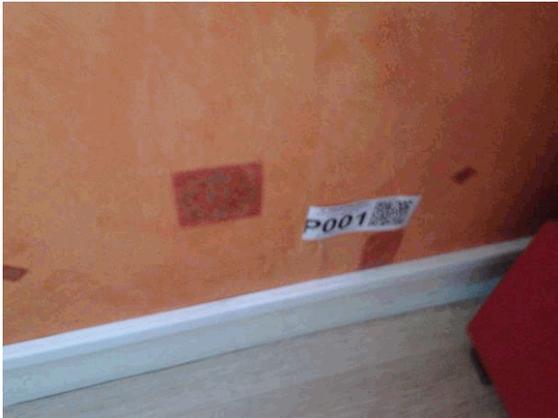
Référence	Localisation	Action
002VZ000082 n°1 - 1 (P1)	Appartement n°22 - Vol 8 (Chambre 1)	Prélevement négatif
002VZ000082 n°1 - 2 (P1)	Appartement n°22 - Vol 8 (Chambre 1)	Prélevement négatif
002VZ000082 n°2 - 1 (P2)	Appartement n°22 - Vol 8 (Chambre 1)	Prélevement négatif
002VZ000082 n°2 - 2 (P2)	Appartement n°22 - Vol 8 (Chambre 1)	Prélevement négatif
002VZ000082 n°3 - 1 (P3)	Appartement n°22 - Vol 5 (Rangement)	Prélevement négatif
002VZ000082 n°4 - 1 (P4)	Appartement n°22 - Vol 3 (SDB)	Prélevement négatif
002VZ000082 n°4 - 2 (P4)	Appartement n°22 - Vol 3 (SDB)	Prélevement négatif
002VZ000082 n°5 - 1 (P5)	Appartement n°22 - Vol 2 (Cuisine)	Prélevement négatif
002VZ000082 n°5 - 2 (P5)	Appartement n°22 - Vol 2 (Cuisine)	Prélevement négatif
002VZ000082 n°6 - 1 (P6)	Appartement n°22 - Vol 2 (Cuisine)	Prélevement négatif
002VZ000082 n°7 - 1 (P7)	Appartement n°22 - Vol 2 (Cuisine)	Prélevement négatif
002VZ000082 n°7 - 2 (P7)	Appartement n°22 - Vol 2 (Cuisine)	Prélevement négatif

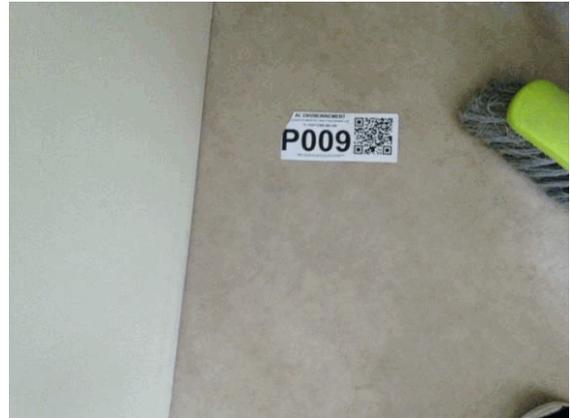
002VZ000082 n°9 - 1 (P9)

Appartement n°22	Vol 3 (SDB) - Vol 7 (W.C)	Revêtement de sol	Lés plastiques gris + colle jaune	S29 - S30	Sondage et extension de la zone homogène du prélèvement P9		002VZ000 082 n°9 - 1 - 002VZ000 082 n°9 - 2 - 002VZ000 082 n°9 - 3	P9	Revêtement souple gris avec couche fibreuse + matériau en liège non séparable + colle polymère jaune avec poussières non séparable	Négatif	Négatif sur analyse
Appartement n°22	Vol 4 (Chambre 2)	Revêtement de sol	Ragréage	P11	Réalisation d'un prélèvement		002VZ000 082 n°11 - 1	P11	Ragréage gris + matériau gris hétérogène + sous couche de ragréage blanche	Négatif	Négatif sur analyse

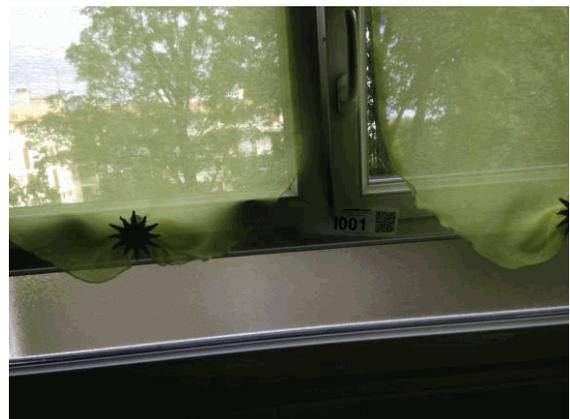
Appartement n°22	Vol 9 (Séjour)	Menuiseries	P.V.C 4/16/4	I1			I1 - 1				Aucun prélèvement réalisé à la demande du client sur les menuiseries PVC

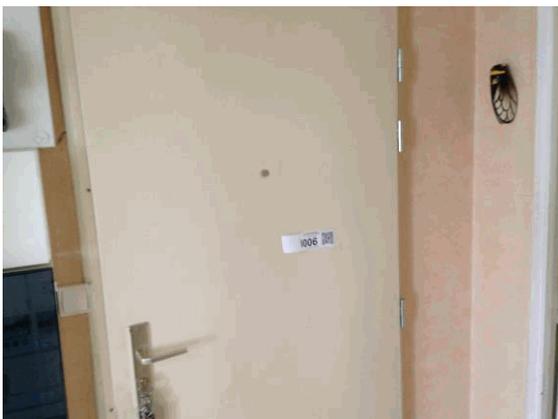
Plan	Localisation	Composant	Partie composant	Descriptif de l'action menée				Laboratoire			Conclusion
				Réf action	Observation	Précision loc.	Ref photo	Ref Prél.	Descriptif	Résultat	
Appartement n°22	Vol 8 (Chambre 1)	Cloisons légères ou préfabriquées	Panneaux de cloisons bois	I5			I5 - 1				aucun prélèvement sans sondage destructifs
Appartement n°22	Vol 9 (Séjour)	Cloisons légères ou préfabriquées	Panneaux de cloisons bois	I5			I5 - 1				aucun prélèvement sans sondage destructifs
Appartement n°22	Vol 10 (Salon)	Cloisons légères ou préfabriquées	Panneaux de cloisons bois	I5			I5 - 1				aucun prélèvement sans sondage destructifs
Appartement n°22	Vol 1 (Entrée)	Menuiseries	porte d'entrée	I6			I6 - 1				porte remplacer en 2014
