Rapport de mission de repérage des matériaux et produits contenant de l'amiante avant travaux

Adresse :	22 RUE DU HAUT ROCHER - ILN HAUT ROCHER
CP - Ville :	53000 LAVAL
Référence client :	_00084000010000200024_
Date du repérage :	03/08/2017
Désignation :	Appartement n° 24 de type 4 situé au 05 ème étage

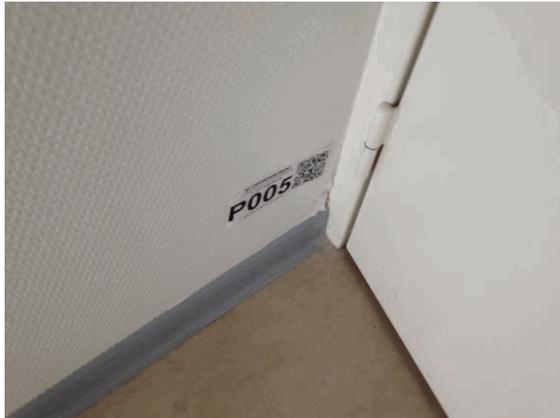
002VZ000090 n°5 - 1 (P5)

Appartement n°24	Vol 2 (Cuisine)	Murs et cloisons	Enduit ciment porteurs pièces humides	S14	Sondage et extension de la zone homogène du prélèvement P5		002VZ000 090 n°5 - 1 - 002VZ000 090 n°5 - 2	P5	Enduit compact gris hétérogène + enduit plâtreux blanc non séparable + papier non séparable + peinture non séparable	Négatif	Négatif sur analyse
Appartement n°24	Vol 2 (Cuisine)	Menuiseries	P.V.C 4/16/4	I1			I1 - 1				Aucun prélèvement réalisé à la demande du client sur les menuiseries PVC

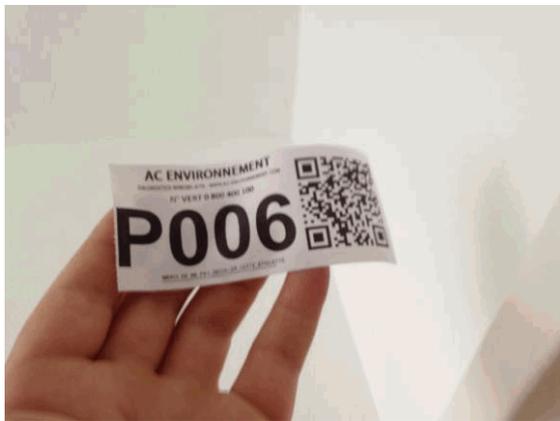
002VZ000090 n°6 - 1 (P6)

Appartement n°24	Vol 2 (Cuisine) - Vol 7 (W.C)	Plafonds	Enduit plâtre plafonds pièces humides	S15 - S16	Sondage et extension de la zone homogène du prélèvement P6		002VZ000 090 n°6 - 1	P6	Enduit plâtreux blanc en vrac + peinture non séparable	Négatif	Négatif sur analyse
