Rapport de mission de repérage des matériaux et produits contenant de l'amiante avant travaux

Adresse :	22 RUE DU HAUT ROCHER - ILN HAUT ROCHER
CP - Ville :	53000 LAVAL
Référence client :	_00084000010000200025_
Date du repérage :	02/08/2017
Désignation :	Appartement n° 25 de type 3 situé au 06 ème étage

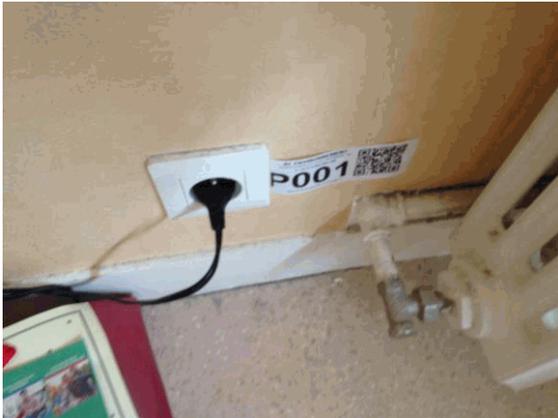
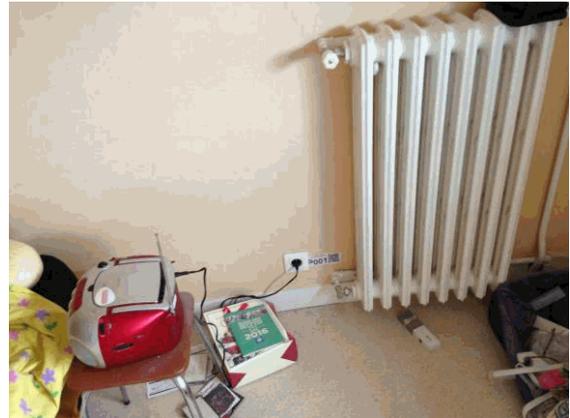
002VZ000083 n°1 - 1 (P1)

Plan	Localisation	Composant	Partie composant	Descriptif de l'action menée				Laboratoire			Conclusion
				Réf action	Observation	Précision loc.	Ref photo	Ref Prél.	Descriptif	Résultat	
Appartement n°25	Vol 3 (Chambre 1)	Murs et cloisons	Enduit ciment porteur pièces sèches	P1	Réalisation d'un prélèvement		002VZ00083 n°1 - 1 - 002VZ00083 n°1 - 2	P1	Enduit plâtreux blanc en vrac non séparable + peinture non séparable + matériau gris en vrac non séparable	Négatif	Négatif sur analyse
Appartement n°25	Vol 3 (Chambre 1) - Vol 4 (Rangement) - Vol 5 (Chambre 2) - Vol 1 (Entrée) - Vol 2 (Séjour)	Murs et cloisons	Enduit ciment porteur pièces sèches	P1 - S1 - S2 - S3 - S4 - S5	Sondage et extension de la zone homogène du prélèvement P1		002VZ00083 n°1 - 1 - 002VZ00083 n°1 - 2	P1	Enduit plâtreux blanc en vrac non séparable + peinture non séparable + matériau gris en vrac non séparable	Négatif	Négatif sur analyse

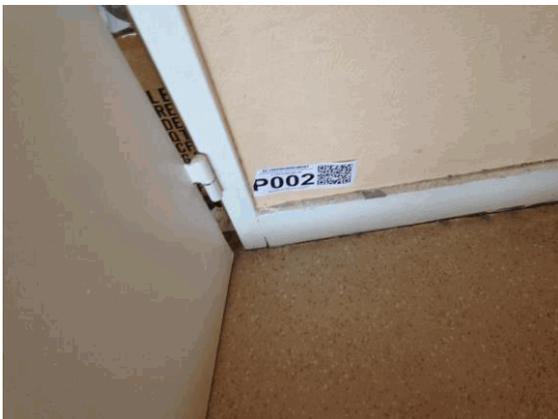
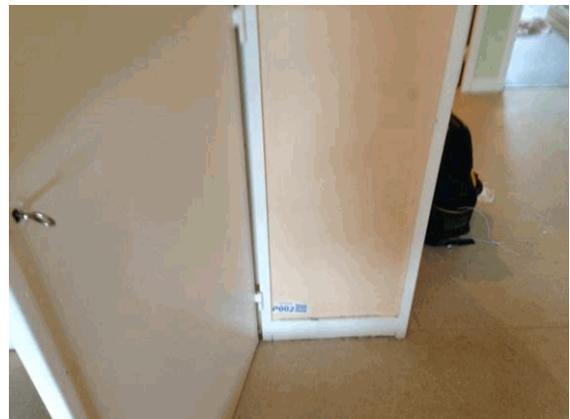
002VZ000083 n°2 - 1 (P2)

Appartement n°25	Vol 3 (Chambre 1)	Murs et cloisons	Enduit plâtre cloisons pièces sèches	P2	Réalisation d'un prélèvement		002VZ00083 n°2 - 1 - 002VZ00083 n°2 - 2	P2	Enduit plâtreux blanc en vrac + peinture non séparable	Négatif	Négatif sur analyse
Appartement n°25	Vol 3 (Chambre 1) - Vol 4 (Rangement) - Vol 5 (Chambre 2) - Vol 6 (Dégagement) - Vol 1 (Entrée) - Vol 2 (Séjour)	Murs et cloisons	Enduit plâtre cloisons pièces sèches	S6 - S7 - S8 - S9 - S10 - S11	Sondage et extension de la zone homogène du prélèvement P2		002VZ00083 n°2 - 1 - 002VZ00083 n°2 - 2	P2	Enduit plâtreux blanc en vrac + peinture non séparable	Négatif	Négatif sur analyse

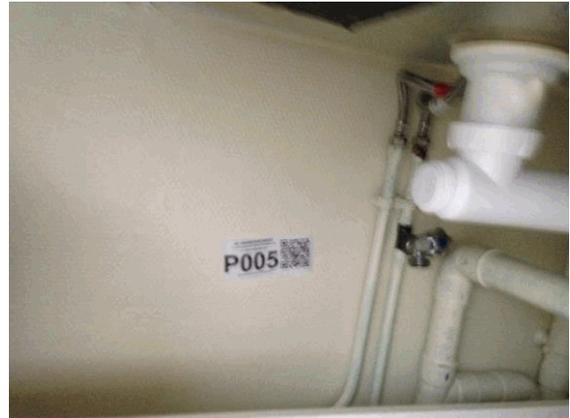
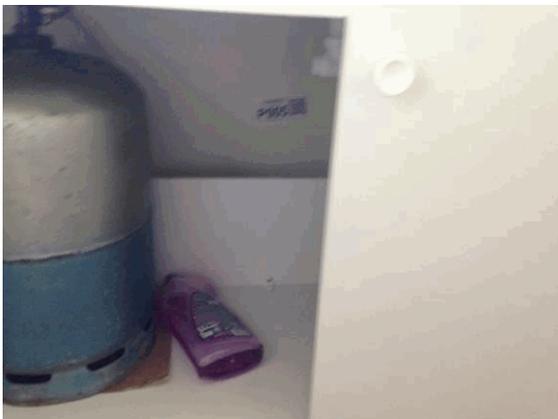
002VZ000083 n°5 - 1 (P5)

Appartement n°25	Vol 7 (SDB) - Vol 9 (W.C)	Murs et cloisons	Enduit plâtre cloisons pièces humides	S18 - S19	Sondage et extension de la zone homogène du prélèvement P5		002VZ000 083 n°5 - 1 - 002VZ000 083 n°5 - 2	P5	Enduit plâtreux blanc en vrac	Négatif	Négatif sur analyse
Appartement n°25	Vol 3 (Chambre 1)	Menuiseries	P.V.C 4/16/4	I1			I1 - 1				Aucun prélèvement réalisé à la demande du client sur les menuiseries PVC
Appartement n°25	Vol 1 (Entrée)	Menuiseries	porte d'entrée	I5			I5 - 1				porte rmlacer en 2014

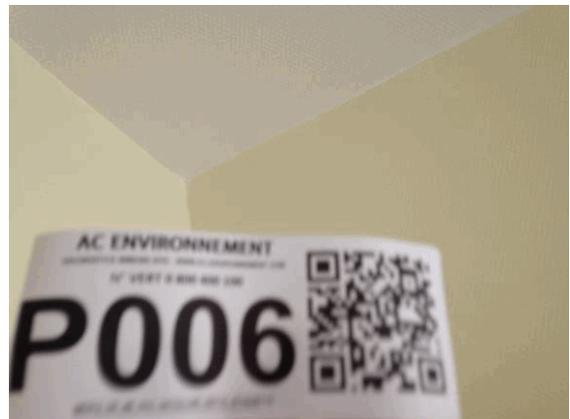
002VZ000083 n°6 - 1 (P6)

Appartement n°25	Vol 7 (SDB) - Vol 8 (Cuisine)	Plafonds	Enduit plâtre plafonds pièces humides	S20 - S21	Sondage et extension de la zone homogène du prélèvement P6		002VZ000 083 n°6 - 1	P6	Enduit plâtreux blanc en vrac + peinture non séparable	Négatif	Négatif sur analyse

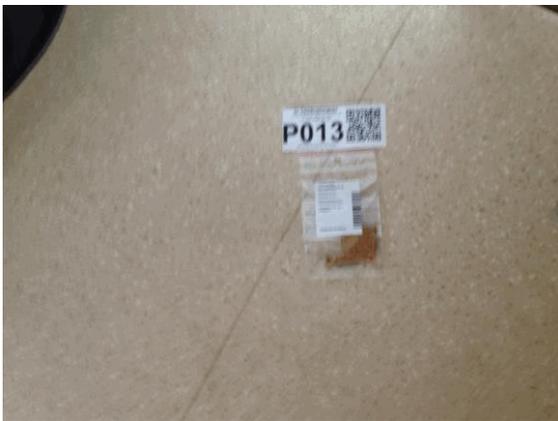
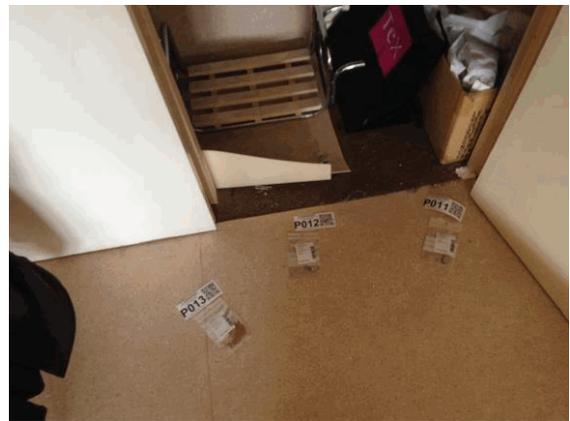
002VZ000083 n°13 - 1 (P13)

Appartement n°25	Vol 3 (Chambre 1)	Revêtement de sol	Moquettes rouge avec sous-couche colle jaune	P13	Réalisation d'un prélèvement		002VZ00083 n°13 - 1 - 002VZ00083 n°13 - 2	P13	Moquette marron avec poussières + colle polymère jaune en faible quantité non séparable + ragréage gris en faible quantité non séparable	Négatif	Négatif sur analyse
Appartement n°25	Vol 8 (Cuisine)	Revêtement de sol	Lés plastiques avec sous-couche + ragréage supplémentaires	I3			I3 - 1				Aucun prélèvement réalisé à la demande du client sur les revêtements de sols non d'origines.
