## Rapport de mission de repérage des matériaux et produits contenant de l'amiante avant travaux

Adresse :	22 RUE DU HAUT ROCHER - ILN HAUT ROCHER
CP - Ville :	53000 LAVAL
Référence client :	_00084000010000200026_
Date du repérage :	03/08/2017
Désignation :	Appartement n° 26 de type 4 situé au 06 ème étage

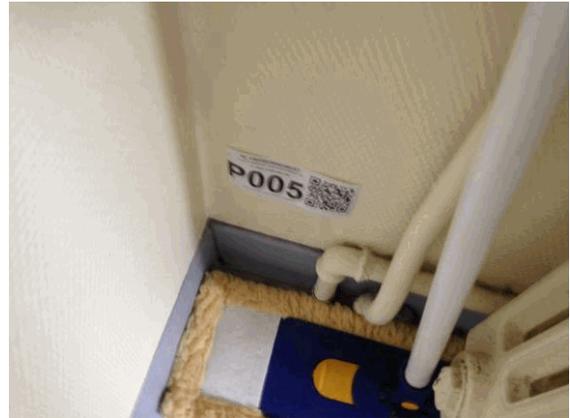
002VZ000089 n°5 - 1 (P5)

Appartement n°26	Vol 2 (Cuisine)	Murs et cloisons	Enduit ciment porteurs pièces humides	P5	Réalisation d'un prélèvement		002VZ000 089 n°5 - 1 - 002VZ000 089 n°5 - 2	P5	Enduit gris en vrac non séparable + enduit plâtreux blanc non séparable + papier	Négatif	Négatif sur analyse
Appartement n°26	Vol 3 (SDB)	Murs et cloisons	Enduit ciment porteurs pièces humides	S16	Sondage et extension de la zone homogène du prélèvement P5		002VZ000 089 n°5 - 1 - 002VZ000 089 n°5 - 2	P5	Enduit gris en vrac non séparable + enduit plâtreux blanc non séparable + papier	Négatif	Négatif sur analyse
Appartement n°26	Vol 2 (Cuisine)	Menuiseries	P.V.C 4/16/4	I1			I1 - 1				Aucun prélèvement réalisé à la demande du client sur les menuiseries PVC

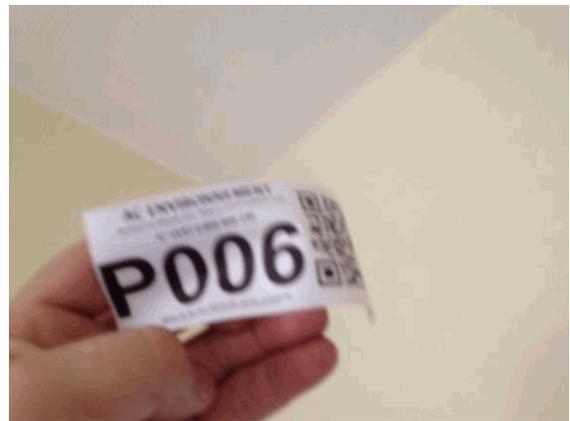
002VZ000089 n°6 - 1 (P6)

Appartement n°26	Vol 3 (SDB) - Vol 10 (W.C)	Plafonds	Enduit plâtre plafonds pièces humides	S25 - S26	Sondage et extension de la zone homogène du prélèvement P6		002VZ00089 n°6 - 1	P6	Enduit plâtreux blanc en vrac + peinture non séparable + matériau gris non séparable	Négatif	Négatif sur analyse

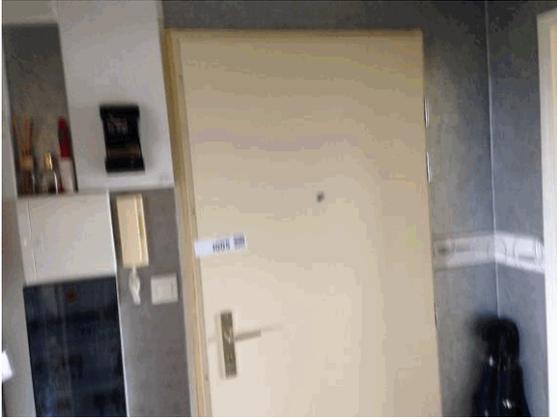
I5 - 1

Vol 1 (Entrée)	porte d'entrée	porte remplacer en 2014
