Rapport de mission de repérage des matériaux et produits contenant de l'amiante avant travaux

Adresse :	18 RUE DU HAUT ROCHER - ILN HAUT ROCHER
CP - Ville :	53000 LAVAL
Référence client :	_00084000010000300027_
Date du repérage :	07/08/2017
Désignation :	Appartement n° 27 de type 3 situé au RDC

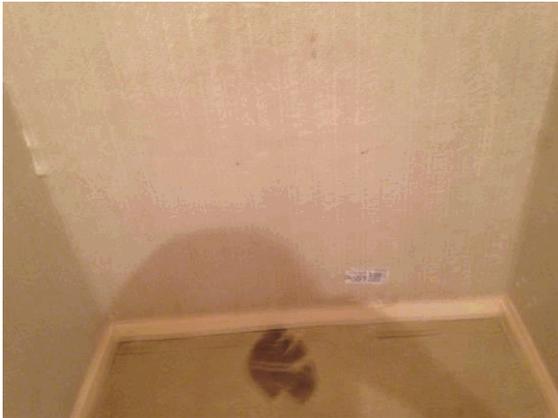
Référence	Localisation	Action
002VZ000093 n°1 - 1 (P1)	Appartement n°27 - Vol 1 (Entrée)	Prélevement négatif
002VZ000093 n°2 - 1 (P2)	Appartement n°27 - Vol 6 (Rangement)	Prélevement négatif
002VZ000093 n°2 - 2 (P2)	Appartement n°27 - Vol 6 (Rangement)	Prélevement négatif
002VZ000093 n°3 - 1 (P3)	Appartement n°27 - Vol 6 (Rangement)	Prélevement négatif
002VZ000093 n°4 - 1 (P4)	Appartement n°27 - Vol 9 (Cuisine)	Prélevement négatif
002VZ000093 n°4 - 2 (P4)	Appartement n°27 - Vol 9 (Cuisine)	Prélevement négatif
002VZ000093 n°7 - 1 (P7)	Appartement n°27 - Vol 9 (Cuisine)	Prélevement négatif
002VZ000093 n°7 - 2 (P7)	Appartement n°27 - Vol 9 (Cuisine)	Prélevement négatif
002VZ000093 n°6 - 1 (P6)	Appartement n°27 - Vol 9 (Cuisine)	Prélevement négatif
002VZ000093 n°5 - 1 (P5)	Appartement n°27 - Vol 9 (Cuisine)	Prélevement négatif
002VZ000093 n°5 - 2 (P5)	Appartement n°27 - Vol 9 (Cuisine)	Prélevement négatif

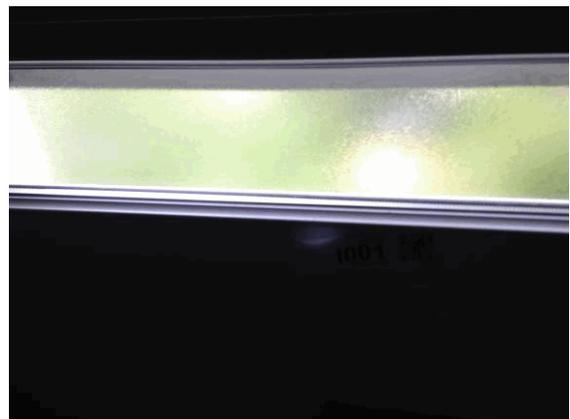
Appartement n°27	Vol 9 (Cuisine)	Menuiseries	P.V.C 4/16/4	I1			I1 - 1				Aucun prélèvement réalisé à la demande du client sur les menuiseries PVC
Appartement n°27	Vol 8 (SDB)	Menuiseries	P.V.C 4/16/4	I1			I1 - 1				Aucun prélèvement réalisé à la demande du client sur les menuiseries PVC

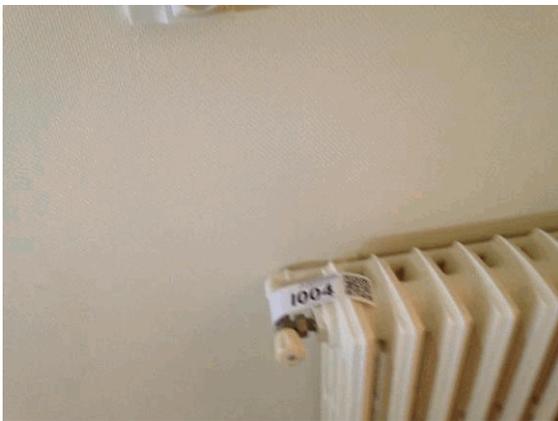
Plan	Localisation	Composant	Partie composant	Descriptif de l'action menée				Laboratoire		Conclusion
				Réf action	Observation	Précision loc.	Ref photo	Ref Prél.	Descriptif	
Appartement n°27	Vol 9 (Cuisine)	Evier	Tampon bitumineux	S23						Négatif sur marquageevier daté de 2001
Appartement n°27	Vol 9 (Cuisine)	Evier	Mastic étanchéité	I2			I2 - 1			Aucun prélèvement réalisé à la demande du client sur l'ensemble des mastics des appareils sanitaires et équipements divers
Appartement n°27	Vol 9 (Cuisine)	Radiateurs	Joints	I4			I4 - 1			Aucun prélèvement réalisé à la demande du client
Appartement n°27	Vol 8 (SDB)	Radiateurs	Joints	I4			I4 - 1			Aucun prélèvement réalisé à la demande du client
Appartement n°27	Vol 7 (Chambre 1)	Radiateurs	Joints	I4			I4 - 1			Aucun prélèvement réalisé à la demande du client
Appartement n°27	Vol 5 (Chambre 2)	Radiateurs	Joints	I4			I4 - 1			Aucun prélèvement réalisé à la demande du client
