## Rapport de mission de repérage des matériaux et produits contenant de l'amiante avant travaux

| Adresse : | 18 RUE DU HAUT ROCHER - ILN HAUT ROCHER |
| Date du repérage : | 02/08/2017 |
| Désignation : | Appartement n° 31 de type 4 situé au 02 ème étage |

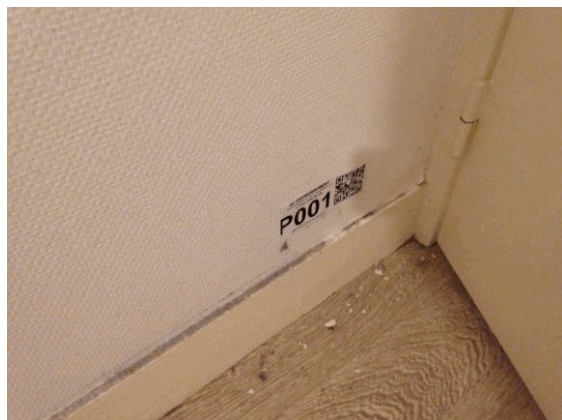
002VZ000084 n°1 - 1 (P1)

| Plan | Localisation | Composant | Partie composant | Descriptif de l'action menée | | | | Laboratoire | | | Conclusion |
|---|---|---|---|---|---|---|---|---|---|---|---|
| Appartement n°31 | Vol 8 (Chambre 2) | Murs et cloisons | Enduit ciment porteur pièces sèches | P1 | Réalisation d'un prélèvement | | 002VZ000<br>084 n°1 - 1<br>-<br>002VZ000<br>084 n°1 - 2 | P1 | Enduit plâtreux blanc en vrac + peinture en vrac avec poussières non séparable | Négatif | Négatif sur analyse |

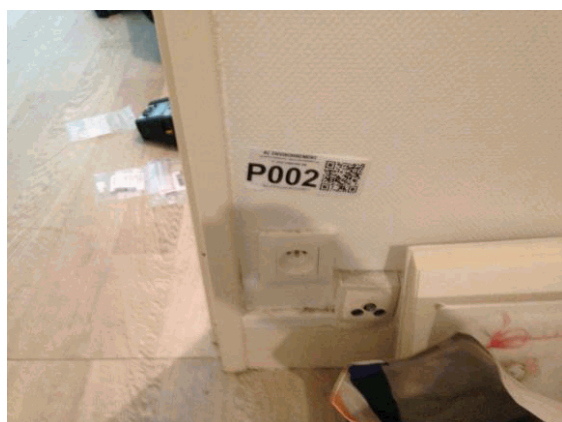
002VZ000084 n°2 - 1 (P2)

| Plan | Localisation | Composant | Partie composant | Descriptif de l'action menée | | | | Laboratoire | | | Conclusion |
|---|---|---|---|---|---|---|---|---|---|---|---|
| Appartement n°31 | Vol 8 (Chambre 2) | Murs et cloisons | Enduit plâtre cloisons pièces sèches | P2 | Réalisation d'un prélèvement | | 002VZ000<br>084 n°2 - 1<br>-<br>002VZ000<br>084 n°2 - 2 | P2 | Enduit plâtreux blanc en vrac avec couche en papier + peinture non séparable | Négatif | Négatif sur analyse |

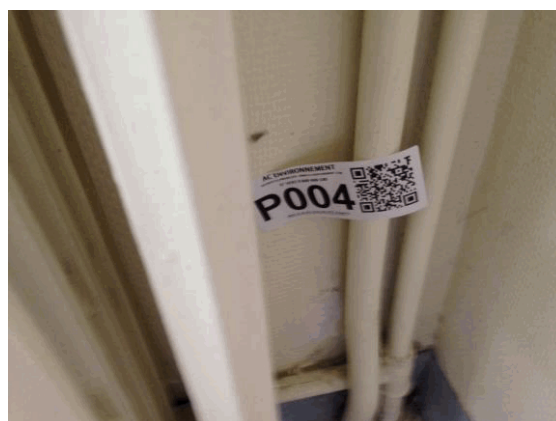
002VZ000084 n°4 - 1 (P4)

| Plan | Localisation | Composant | Partie composant | Descriptif de l'action menée | | | | Laboratoire | | | Conclusion |
|---|---|---|---|---|---|---|---|---|---|---|---|
| Appartement n°31 | Vol 10 (Cuisine) | Murs et cloisons | Enduit ciment porteurs pièces humides | P4 | Réalisation d'un prélèvement | | 002VZ000 084 n°4 - 1 - 002VZ000 084 n°4 - 2 | P4 | Enduit plâtreux gris en vrac avec poussières + peintures multiples en vrac non séparable | Négatif | Négatif sur analyse |

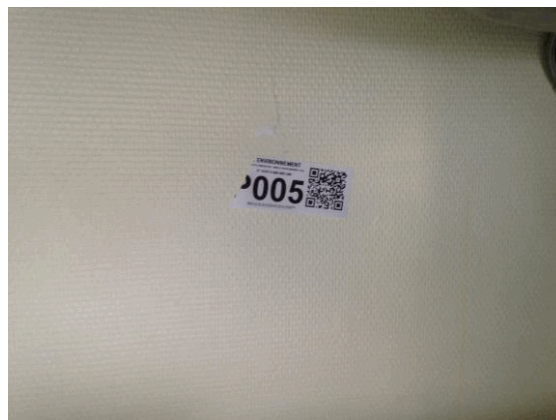
002VZ000084 n°5 - 1 (P5)

| Plan | Localisation | Composant | Partie composant | Descriptif de l'action menée | | | | Laboratoire | | | Conclusion |
|---|---|---|---|---|---|---|---|---|---|---|---|
| Appartement n°31 | Vol 10 (Cuisine) | Murs et cloisons | Enduit plâtre cloisons pièces humides | P5 | Réalisation d'un prélèvement | | 002VZ000 084 n°5 - 1 - 002VZ000 084 n°5 - 2 | P5 | Enduit plâtreux blanc en vrac avec poussières | Négatif | Négatif sur analyse |

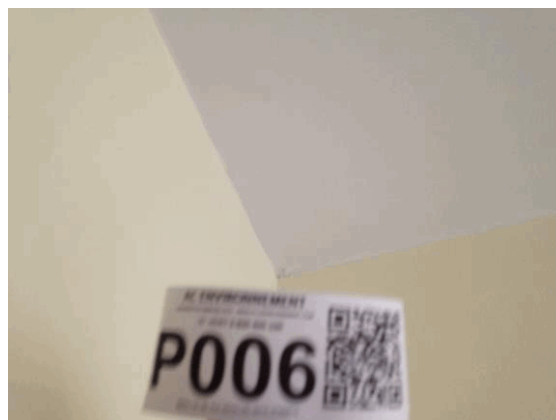
002VZ000084 n°6 - 1 (P6)

| Plan | Localisation | Composant | Partie composant | Descriptif de l'action menée | | | | Laboratoire | | | Conclusion |
|---|---|---|---|---|---|---|---|---|---|---|---|
| Appartement n°31 | Vol 9 (SDB) | Plafonds | Enduit plâtre plafonds pièces humides | P6 | Réalisation d'un prélèvement | | 002VZ000084 n°6 - 1 | P6 | Enduit plâtreux blanc en vrac avec poussières | Négatif | Négatif sur analyse |

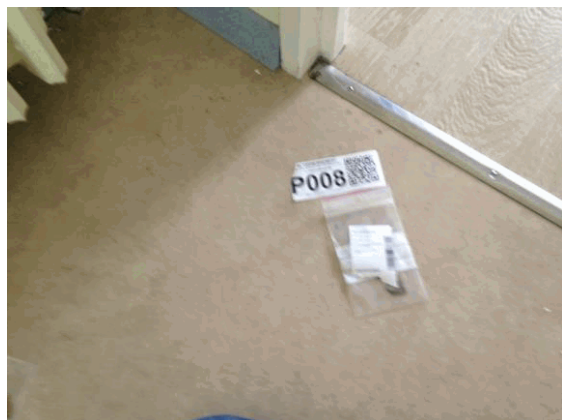
002VZ000084 n°8 - 1 (P8)

| Plan | Localisation | Composant | Partie composant | Descriptif de l'action menée | | | | Laboratoire | | | Conclusion |
|---|---|---|---|---|---|---|---|---|---|---|---|
| Appartement n°31 | Vol 10 (Cuisine) | Revêtement de sol | Colles jaune de revêtement de sol pièces humides | P8 | Réalisation d'un prélèvement | | 002VZ000084 n°8 - 1 | P8 | Revêtement bicouche souple rouge + colle polymère jaune avec poussières + ragréage gris en faible quantité non séparable + sous couche de ragréage blanche en faible quantité non séparable | Négatif | Négatif sur analyse |

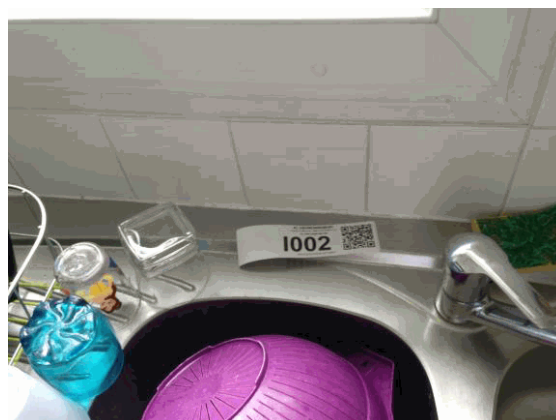
| Plan | Localisation | Composant | Partie composant | Descriptif de l'action menée | | | | Laboratoire | | | Conclusion |
|---|---|---|---|---|---|---|---|---|---|---|---|
| Appartement n°31 | Vol 10 (Cuisine) | Evier | Mastic étanchéité | I2 | | | I2 - 1 | | | | Aucun prélèvement réalisé à la demande du client sur l'ensemble des mastics des appareils sanitaires et équipements divers |

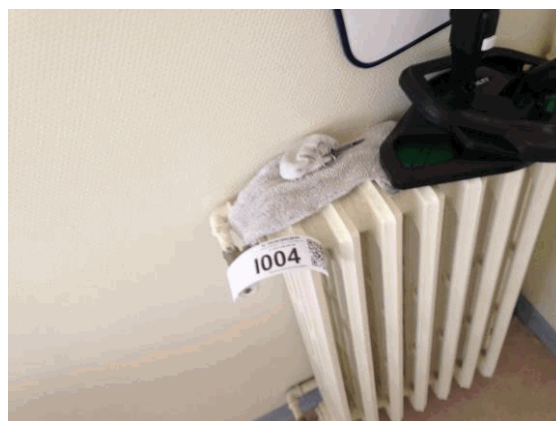
| Plan | Localisation | Composant | Partie composant | Descriptif de l'action menée | | | | Laboratoire | | | Conclusion |
|---|---|---|---|---|---|---|---|---|---|---|---|
| Appartement n°31 | Vol 10 (Cuisine) | Radiateurs | Joints | I4 | | | I4 - 1 | | | | Aucun prélèvement réalisé à la demande du client |
