## Rapport de mission de repérage des matériaux et produits contenant de l'amiante avant travaux

Adresse :	12 RUE DU HAUT ROCHER - ILN HAUT ROCHER
CP - Ville :	53000 LAVAL
Référence client :	_00084000010000400040_
Date du repérage :	01/12/2016
Désignation :	Appartement n° 40 de type 3 situé au RDC

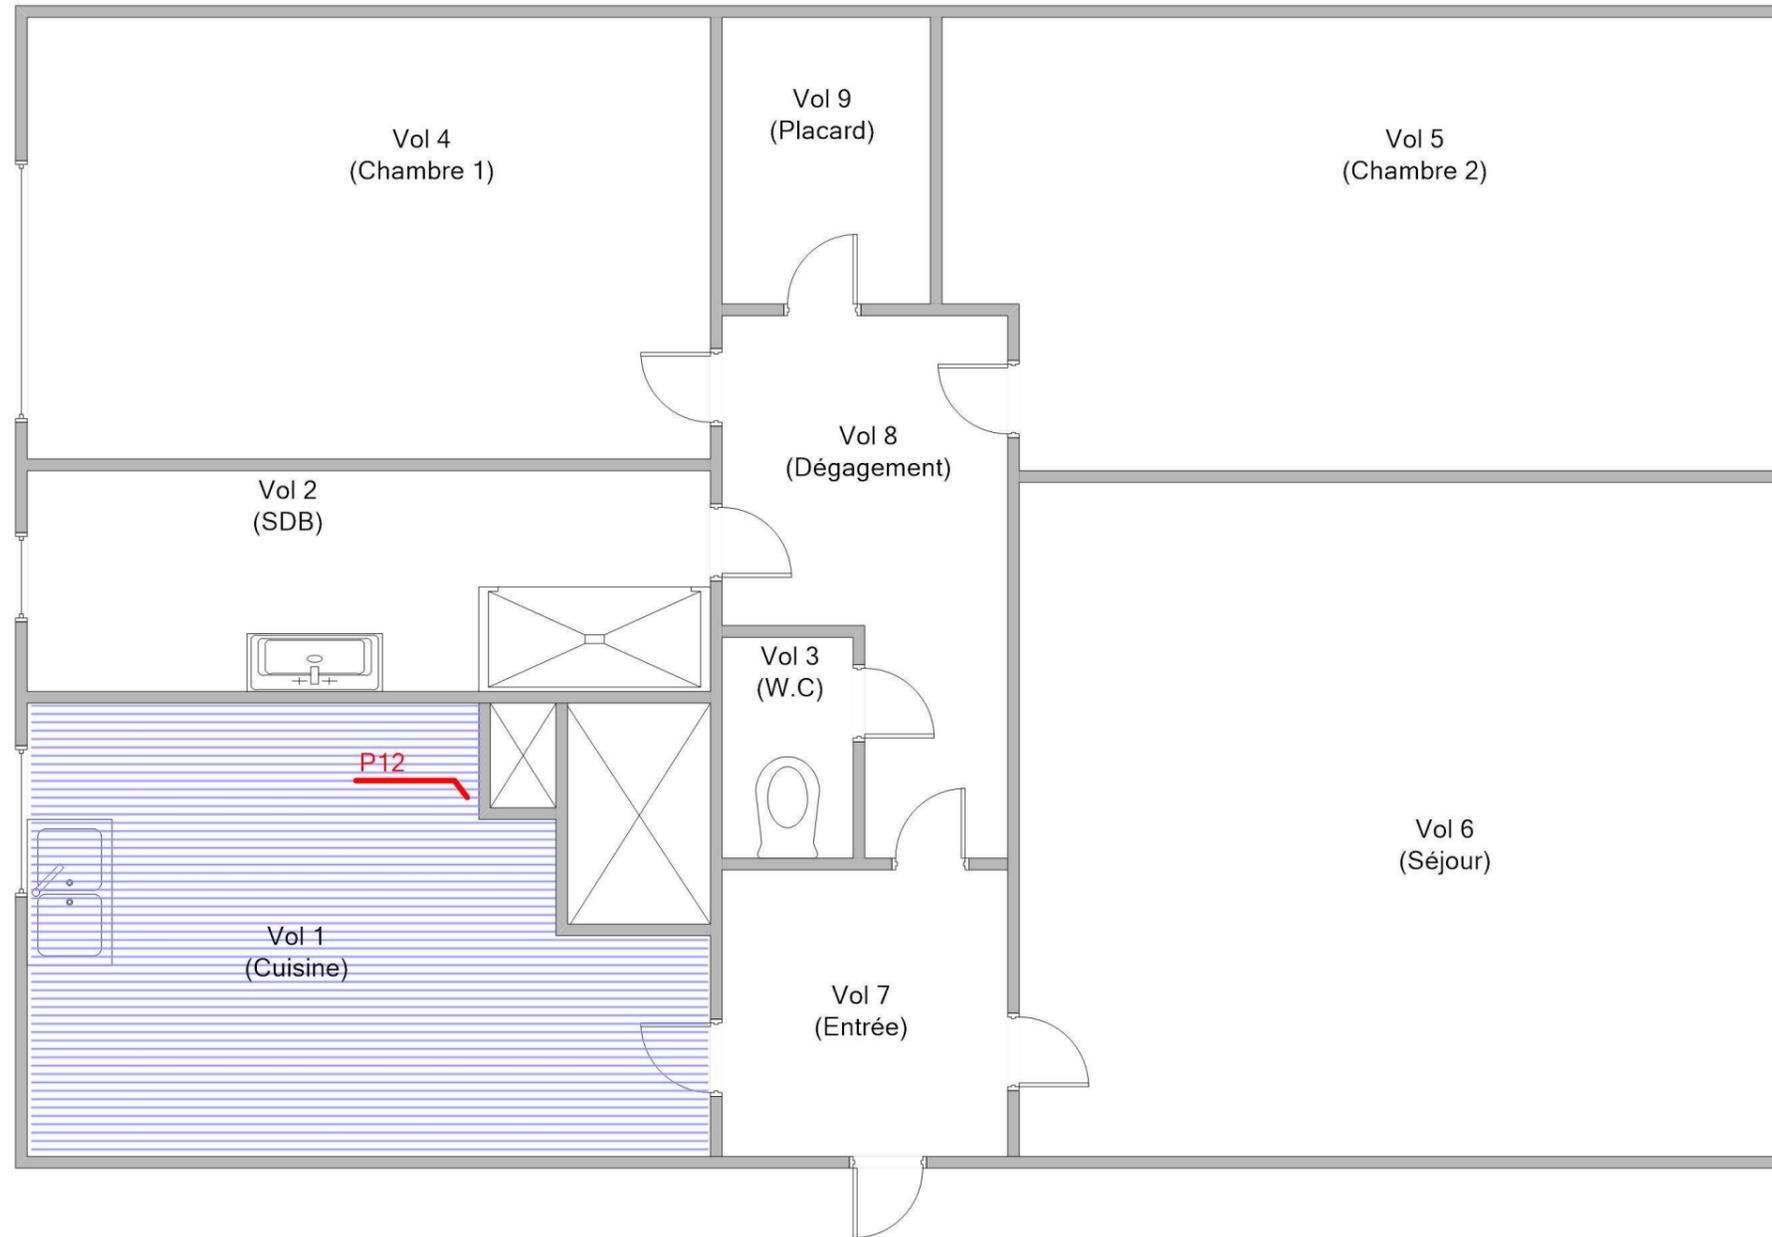
LGT 40		LGT 40 - MPCA Revêtement de sol

P12 : Lino marron d'origine avec fibre visible + colle jaune / blanche
--	--

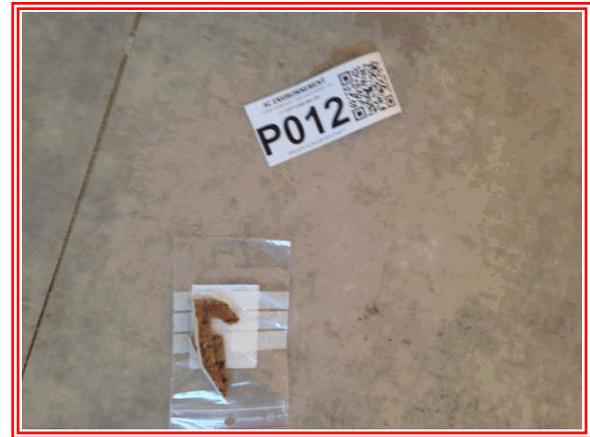
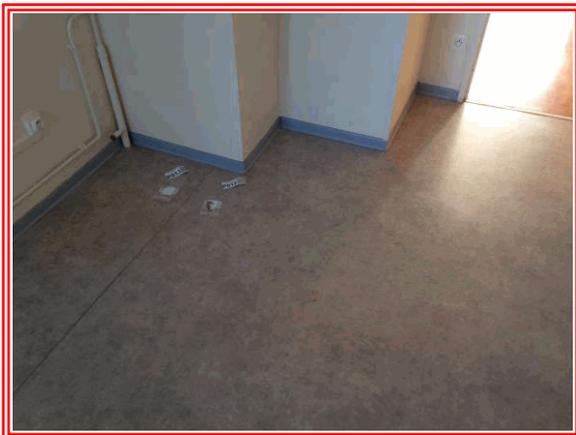
002HD001195 n°12 - 1 (P12)

Localisation	Catégorie	Composant	Partie de composant	Sur avis / réf pré.
Vol 1 (Cuisine)	Revêtement de sol	Revêtement de sol	Lino beige d'origine + colle jaune / blanche	P12

<b>002HD001195 n°12 - 1 (P12)</b>	<b>LGT 40 - Vol 1 (Cuisine)</b>	<b>Prélevement positif</b>
<b>002HD001195 n°12 - 2 (P12)</b>	<b>LGT 40 - Vol 1 (Cuisine)</b>	<b>Prélevement positif</b>
002HD001195 n°13 - 1 (P13)	LGT 40 - Vol 1 (Cuisine)	Prélevement négatif
002HD001195 n°14 - 2 (P14)	LGT 40 - Vol 5 (Chambre 2)	Prélevement négatif
