Rapport de mission de repérage des matériaux et produits contenant de l'amiante avant travaux

Adresse :	12 RUE DU HAUT ROCHER - ILN HAUT ROCHER
CP - Ville :	53000 LAVAL
Référence client :	_00084000010000400042_
Date du repérage :	19/08/2016
Désignation :	Appartement n° 42 de type 4 situé au 01 er étage

LGT 42 - PLAN DE PRÉLÈVEMENTS

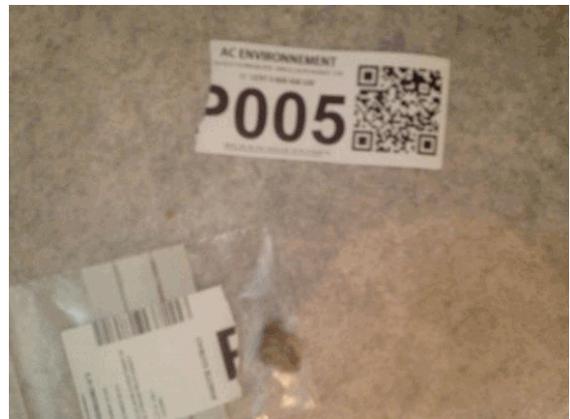
002HD001082 n°5 - 1 (P5)

LGT 42	Vol 3 (W.C) - Vol 2 (SDB)	Revêtement de sol	Colles jaune du revêtement de sol d'origine pièces humides	S7 - S8	Sondage et extension de la zone homogène du prélèvement P5		002HD0010 82 n°5 - 1	P5	Colle polymère jaune non séparable + ragréage gris non séparable	Négatif	Négatif sur analyse
LGT 42	Vol 4 (Entrée)	Revêtement de sol	Colles jaune du revêtement de sol d'origine pièces sèches	P6	Réalisation d'un prélèvement		002HD0010 82 n°6 - 1 - 002HD0010 82 n°6 - 2	P6	Colle polymère jaune non séparable + ragréage gris	Négatif	Négatif sur analyse

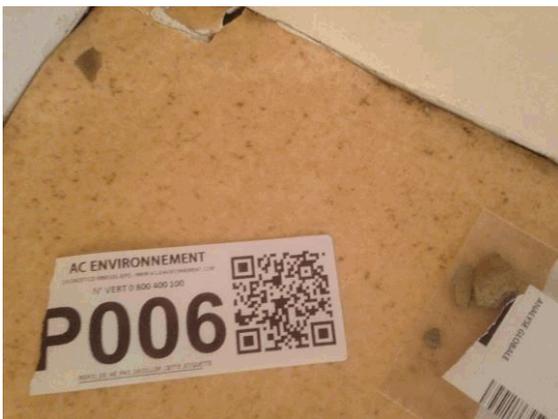
002HD001082 n°6 - 1 (P6)

P6	Revêtement de sol	Revêtement de sol	Colle polymère jaune non séparable + ragréage gris - -	LGT 42 - Vol 4 (Entrée)	
P7	Revêtement de sol	Revêtement de sol	Ragréage gris - Gris d'origine pièces sèches -	LGT 42 - Vol 4 (Entrée)	
P8	Parois verticales intérieures et enduits	Murs et cloisons	Enduit gris en vrac avec couche en papier non séparable + peinture non séparable - Porteur pièces sèches -	LGT 42 - Vol 10 (Salon)	
P9	Plafond et faux-plafonds	Plafonds	Enduit plâtreux blanc en vrac avec fibres non séparable + peinture non séparable - Plafond pièces humides -	LGT 42 - Vol 3 (W.C)	
P10	Parois verticales intérieures et enduits	Murs et cloisons	Enduit gris en vrac non séparable + peinture non séparable + matériau plâtreux blanc non séparable - Porteur pièces humides -	LGT 42 - Vol 2 (SDB)	
P11	Revêtement de sol	Revêtement de sol	Colle polymère jaune non séparable + ragréage gris non séparable + sous couche de ragréage blanche non séparable - Gris d'origine pièces humides -	LGT 42 - Vol 2 (SDB)

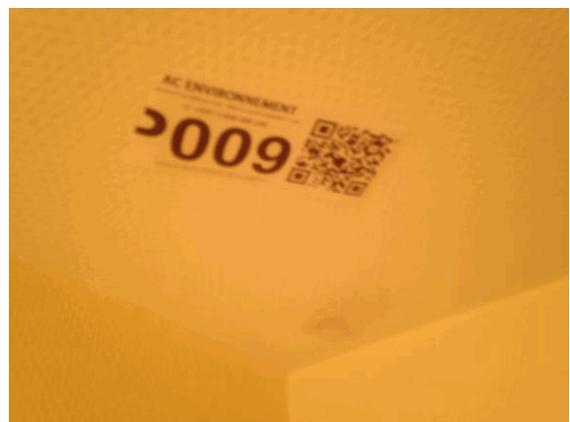
002HD001082 n°9 - 1 (P9)

Plan	Localisation	Composant	Partie composant	Descriptif de l'action menée				Laboratoire			Conclusion
				Réf action	Observation	Précision loc.	Ref photo	Ref Prél.	Descriptif	Résultat	
LGT 42	Vol 3 (W.C)	Plafonds	Enduit plâtre	P9	Réalisation d'un prélèvement	Plafond pièces humides	002HD0010 82 n°9 - 1 - 002HD0010 82 n°9 - 2	P9	Enduit plâtreux blanc en vrac avec fibres non séparable + peinture non séparable	Négatif	Négatif sur analyse
LGT 42	Vol 1 (Cuisine) - Vol 2 (SDB)	Plafonds	Enduit plâtre	S25 - S26	Sondage et extension de la zone homogène du prélèvement P9	Plafond pièces humides	002HD0010 82 n°9 - 1 - 002HD0010 82 n°9 - 2	P9	Enduit plâtreux blanc en vrac avec fibres non séparable + peinture non séparable	Négatif	Négatif sur analyse
LGT 42	Vol 8 (Placard)	Plafonds	Enduit plâtre	P15	Réalisation d'un prélèvement	Plafond pièce sèche	002HD0010 82 n°15 - 1 - 002HD0010 82 n°15 - 2	P15	Enduit beige en vrac non séparable + peinture non séparable	Négatif	Négatif sur analyse

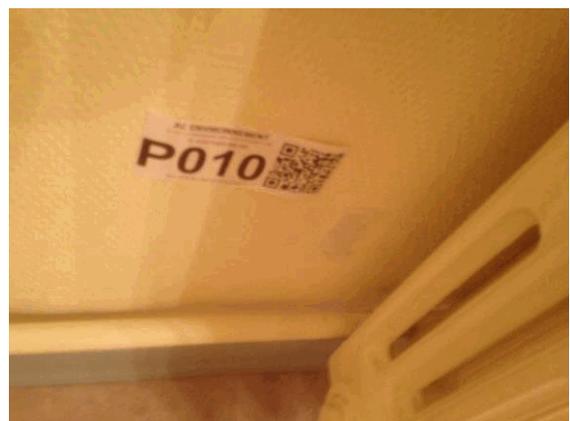
002HD001082 n°10 - 1 (P10)

Plan	Localisation	Composant	Partie composant	Descriptif de l'action menée				Laboratoire			Conclusion
				Réf action	Observation	Précision loc.	Ref photo	Ref Prél.	Descriptif	Résultat	
LGT 42	Vol 2 (SDB)	Murs et cloisons	Enduit ciment	P10	Réalisation d'un prélèvement	Porteur pièces humides	002HD0010 82 n°10 - 1 - 002HD0010 82 n°10 - 2	P10	Enduit gris en vrac non séparable + peinture non séparable + matériau plâtreux blanc non séparable	Négatif	Négatif sur analyse
LGT 42	Vol 1 (Cuisine)	Murs et cloisons	Enduit ciment	S27	Sondage et extension de la zone homogène du prélèvement P10	Porteur pièces humides	002HD0010 82 n°10 - 1 - 002HD0010 82 n°10 - 2	P10	Enduit gris en vrac non séparable + peinture non séparable + matériau plâtreux blanc non séparable	Négatif	Négatif sur analyse
LGT 42	Vol 6 (Chambre 1)	Murs et cloisons	Enduit plâtre	P13	Réalisation d'un prélèvement	Cloison et doublage pièces sèches	002HD0010 82 n°13 - 1 - 002HD0010 82 n°13 - 2	P13	Enduit plâtreux blanc en vrac	Négatif	Négatif sur analyse

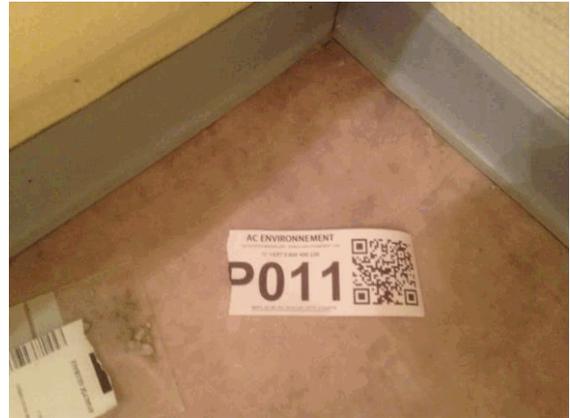
002HD001082 n°11 - 1 (P11)

LGT 42	Vol 2 (SDB)	Revêtement de sol	Ragréage	P11	Réalisation d'un prélèvement	Gris d'origine pièces humides	002HD0010 82 n°11 - 1 - 002HD0010 82 n°11 - 2	P11	Colle polymère jaune non séparable + ragréage gris non séparable + sous couche de ragréage blanche non séparable	Négatif	Négatif sur analyse
LGT 42	Vol 3 (W.C) - Vol 1 (Cuisine)	Revêtement de sol	Ragréage	S28 - S29	Sondage et extension de la zone homogène du prélèvement P11	Gris d'origine pièces humides	002HD0010 82 n°11 - 1 - 002HD0010 82 n°11 - 2	P11	Colle polymère jaune non séparable + ragréage gris non séparable + sous couche de ragréage blanche non séparable	Négatif	Négatif sur analyse
LGT 42	Vol 2 (SDB)	Revêtement de sol	Lés beige + colle jaune (couche inférieure recouverte)	P12	Réalisation d'un prélèvement		002HD0010 82 n°12 - 1	P12	Revêtement souple beige + revêtement souple gris + colle polymère jaune non séparable + ragréage gris non séparable + sous couche de ragréage blanche non séparable	Négatif	Négatif sur analyse

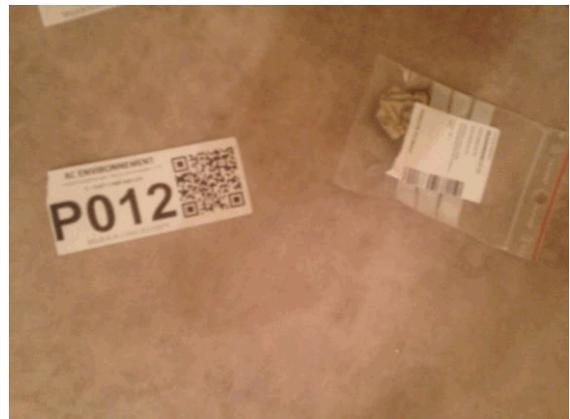
002HD001082 n°12 - 1 (P12)

P12	Revêtement de sol	Revêtement de sol	Revêtement souple beige + revêtement souple gris + colle polymère jaune non séparable + ragréage gris non séparable + sous couche de ragréage blanche non séparable - -	LGT 42 - Vol 2 (SDB)	
P13	Parois verticales intérieures et enduits	Murs et cloisons	Enduit plâtreux blanc en vrac - Cloison et doublage pièces sèches -	LGT 42 - Vol 6 (Chambre 1)	
P14	Revêtement de sol	Revêtement de sol	Revêtement bicouche souple beige et rouge + colle polymère jaune non séparable + peinture non séparable - -	LGT 42 - Vol 8 (Placard)	
P15	Plafond et faux-plafonds	Plafonds	Enduit beige en vrac non séparable + peinture non séparable - Plafond pièce sèche -	LGT 42 - Vol 8 (Placard)

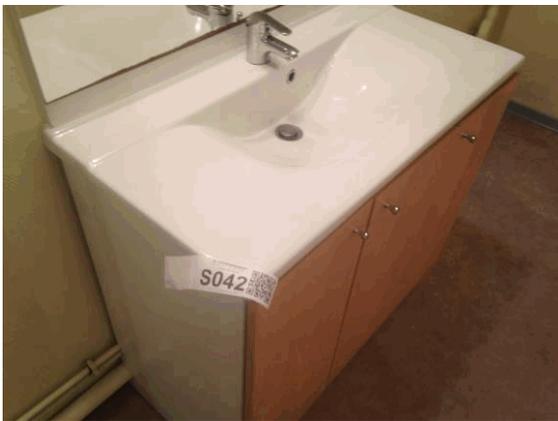
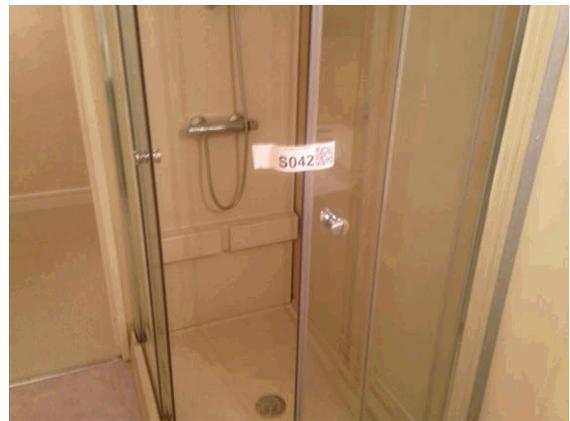
Plan	Localisation	Composant	Partie composant	Descriptif de l'action menée				Laboratoire			Conclusion
				Réf action	Observation	Précision loc.	Ref photo	Ref Prél.	Descriptif	Résultat	
LGT 42	Vol 6 (Chambre 1)	Radiateurs	Joints	I3			I3 - 1				Aucun prélèvement réalisé à la demande du client
LGT 42	Vol 7 (Chambre 2)	Radiateurs	Joints	I3			I3 - 1				Aucun prélèvement réalisé à la demande du client
LGT 42	Vol 2 (SDB)	lavabo + bac douche	lavabo + bac douche	S42			S42 - 1 - S42 - 2				Négatif sur document

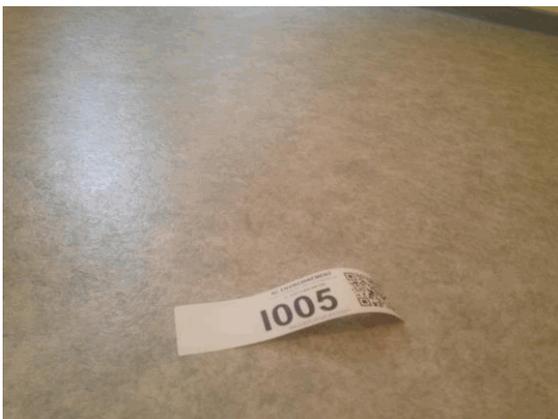
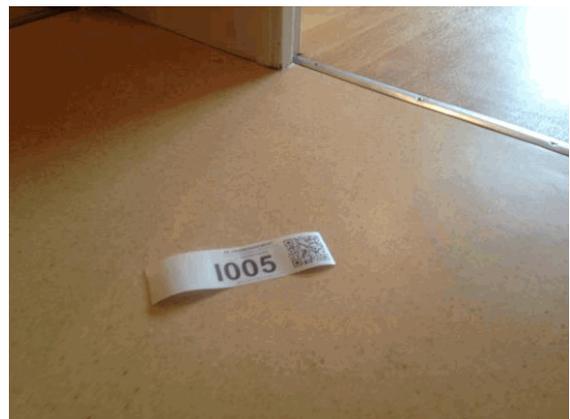
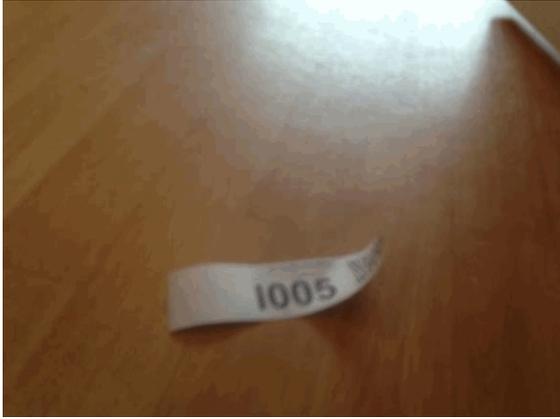
Commentaire n°2 : Des réserves sont émises sur les revêtements de sols d'origine présents sous les multiples couches de revêtements actuels. Les revêtements de sols d'origines ont été retirés et seule la colle reste présente. Il est donc impossible d'homogénéiser avec assurance les colles prélevées. Des prélèvements complémentaires peuvent s'avérer nécessaires en cas de réhabilitation complète des sols.

Dans certaines pièces, présence de 3 ragréages et 3 lés plastique différents)

LGT 42	Vol 2 (SDB)	Revêtement de sol	Lés plastiques avec sous-couche	I5	multiples couche de lés plastique dans chaque pièces		I5 - 1 - I5 - 2 - I5 - 3				Aucun prélèvement réalisé à la demande du client sur les revêtements de sols non d'origines.

LGT 42	Vol 9 (Séjour)	Revêtement de sol	Lés plastiques avec sous-couche	I5	Multiples couche de lés plastique dans chaque pièces		I5 - 1 - I5 - 2 - I5 - 3				Aucun prélèvement réalisé à la demande du client sur les revêtements de sols non d'origines.

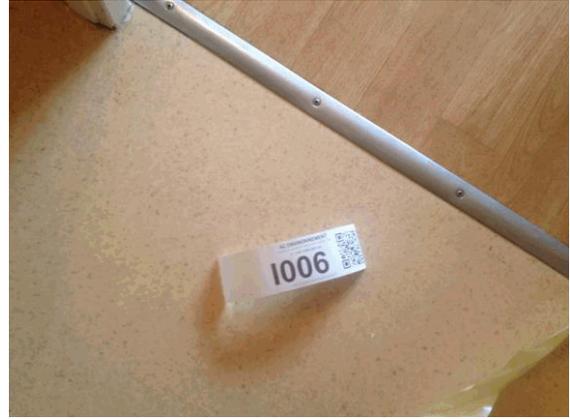
LGT 42	Vol 1 (Cuisine)	Revêtement de sol	Ragréage	I6	Multiplés couche de ragréage supplémentaire		I6 - 1				Aucun prélèvement réalisé à la demande du client sur les revêtements de sols non d'origines.

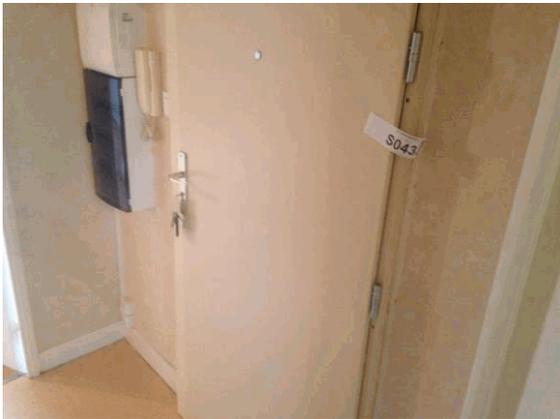
S43 - 1 (A43)

Plan	Localisation	Composant	Partie composant	Descriptif de l'action menée				Laboratoire			Conclusion
				Réf action	Observation	Précision loc.	Ref photo	Ref Prél.	Descriptif	Résultat	
LGT 42	Vol 6 (Chambre 1)	Menuiseries	PVC 4 / 16 / 4	I1			I1 - 1				Aucun prélèvement réalisé à la demande du client sur les menuiseries PVC
LGT 42	Vol 7 (Chambre 2)	Menuiseries	PVC 4 / 16 / 4	I1			I1 - 1				Aucun prélèvement réalisé à la demande du client sur les menuiseries PVC
LGT 42	Vol 9 (Séjour)	Menuiseries	PVC 4 / 16 / 4	I1			I1 - 1				Aucun prélèvement réalisé à la demande du client sur les menuiseries PVC
LGT 42	Vol 10 (Salon)	Menuiseries	PVC 4 / 16 / 4	I1			I1 - 1				Aucun prélèvement réalisé à la demande du client sur les menuiseries PVC
LGT 42	Vol 4 (Entrée)	Menuiseries	porte entrée 3 points sécurité	S43			S43 - 1				Négatif sur marquage
