Rapport de mission de repérage des matériaux et produits contenant de l'amiante avant travaux

Adresse :	ILN HAUT ROCHER
CP - Ville :	53000 LAVAL
Référence client :	_0008400002_
Date du repérage :	25/07/2016
Désignation :	Bâtiment composé de 3 cages et de 4 étages

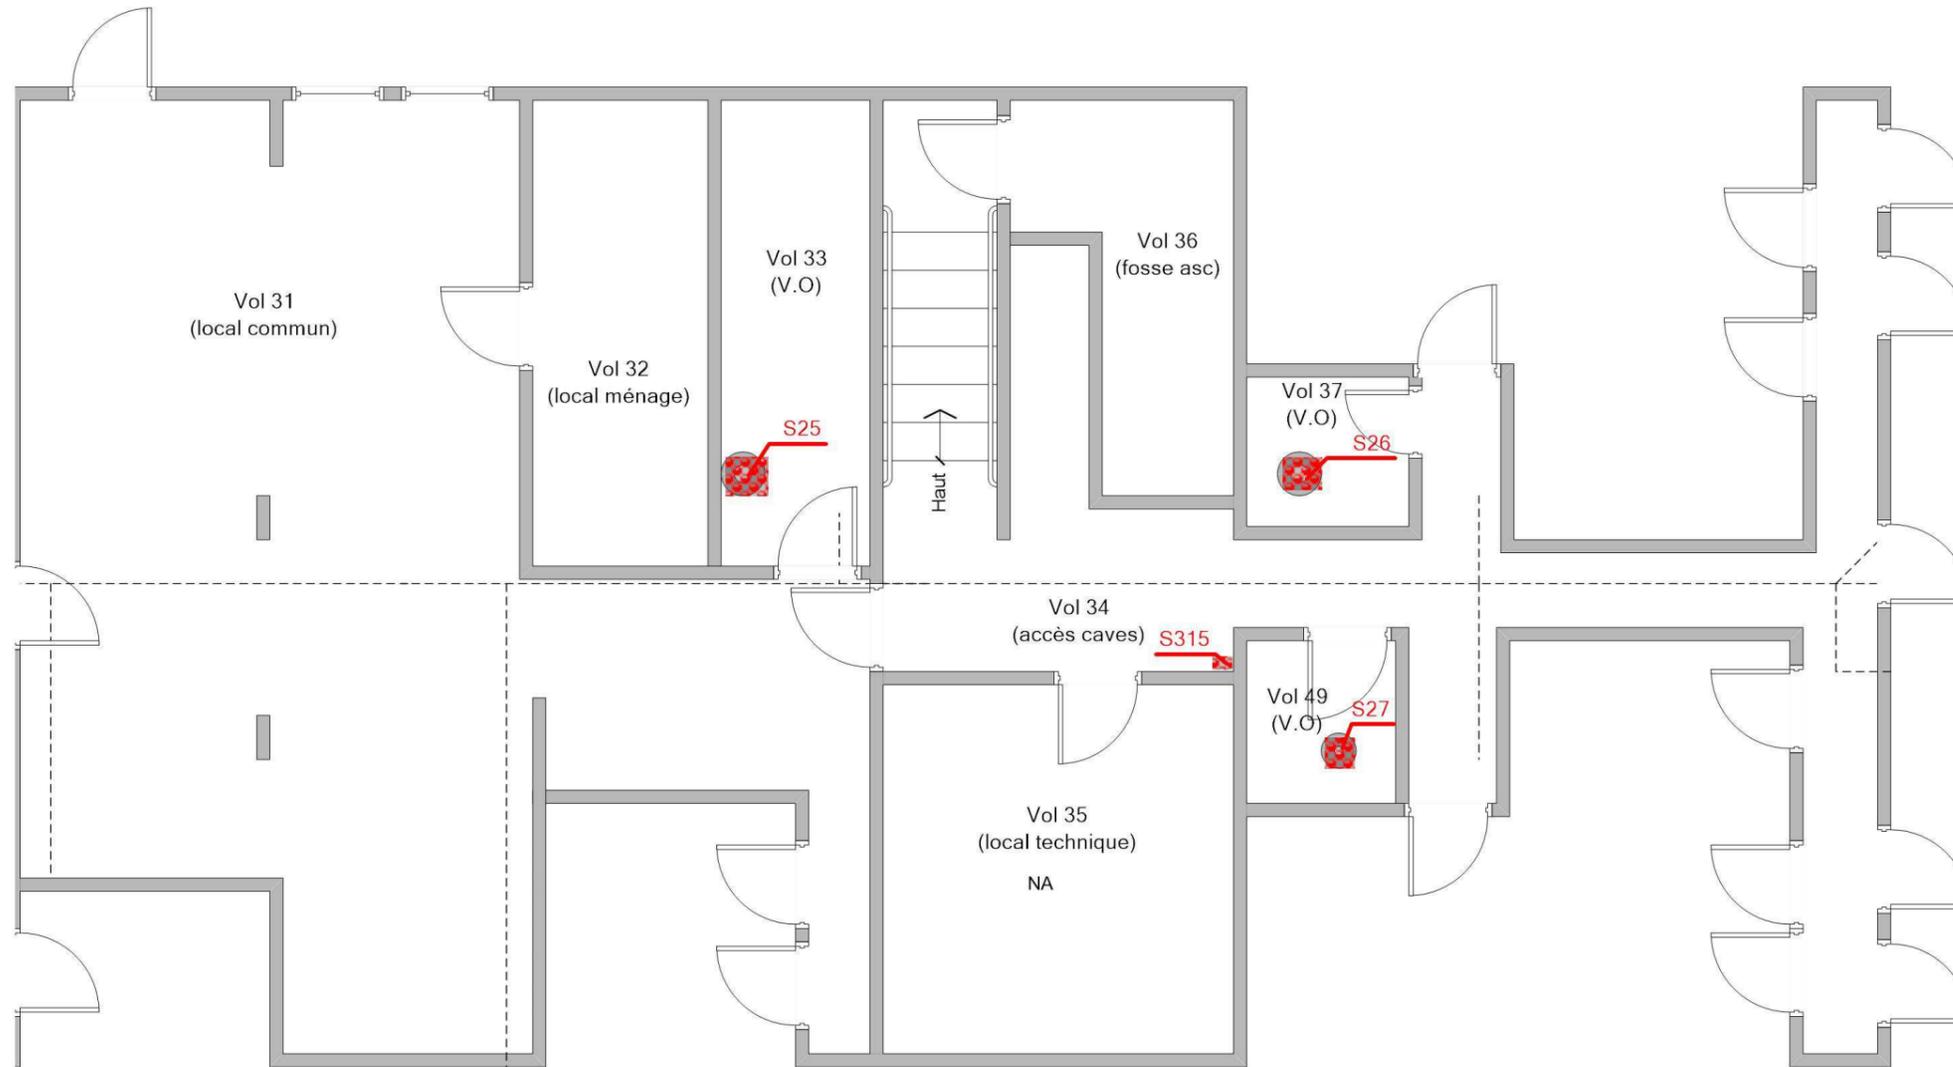
S25: Conduit en fibres-ciment

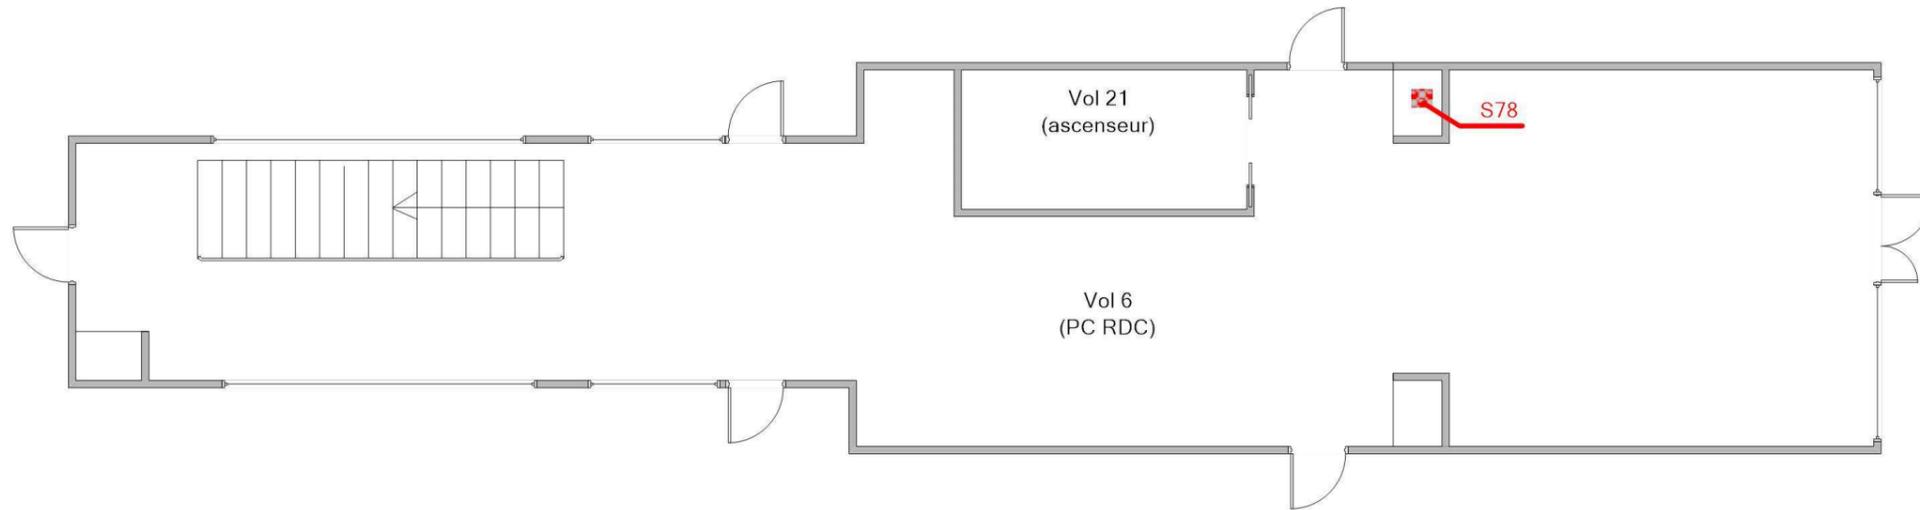
S78: Conduit en fibres-ciment

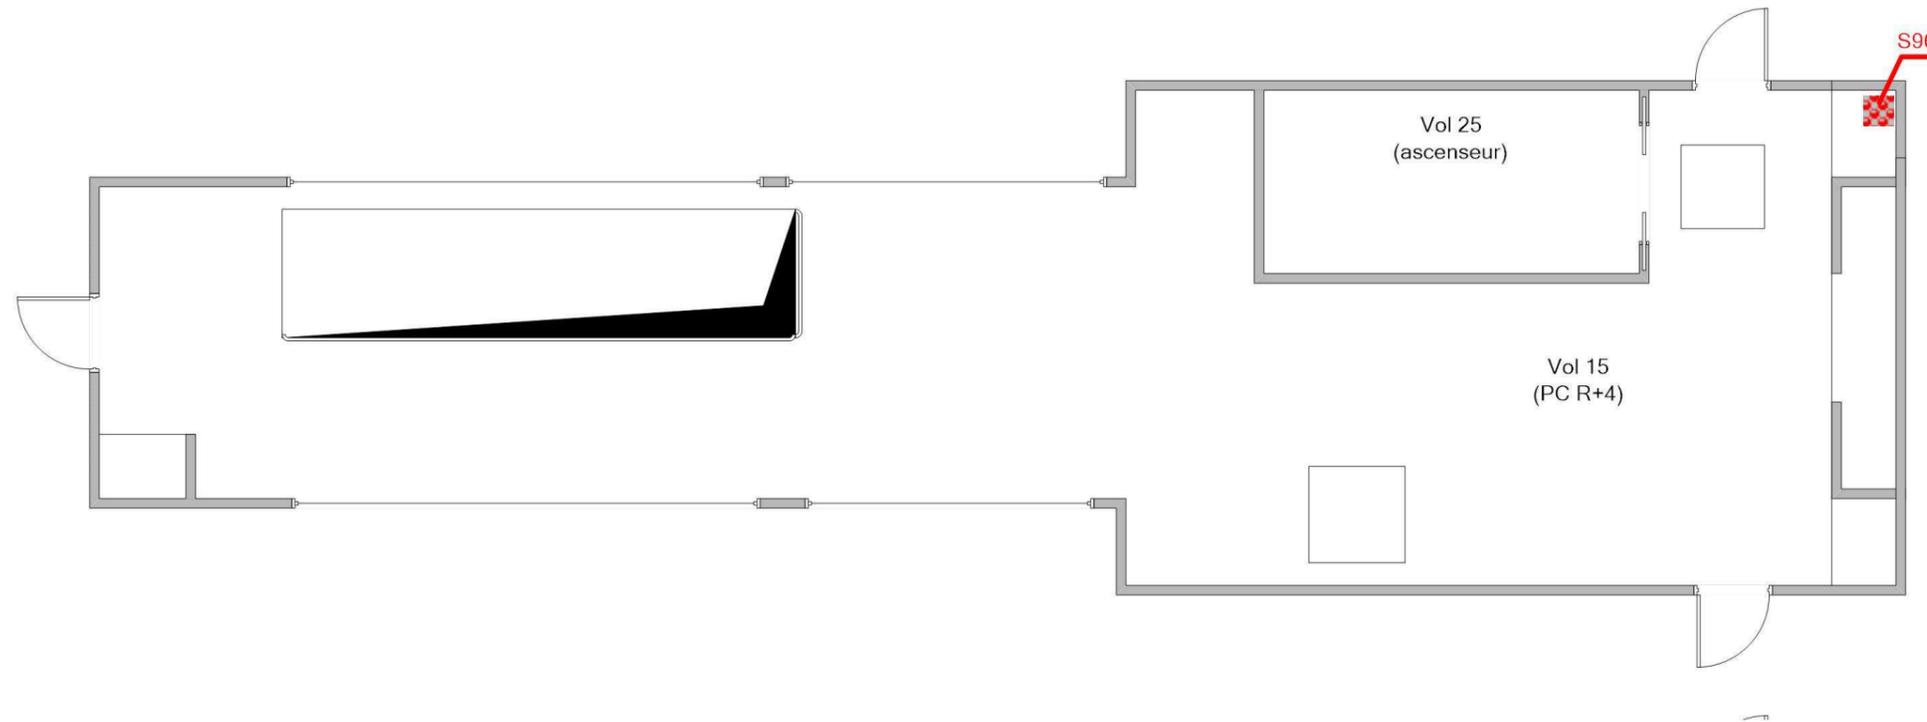
S96: Conduit en fibres-ciment

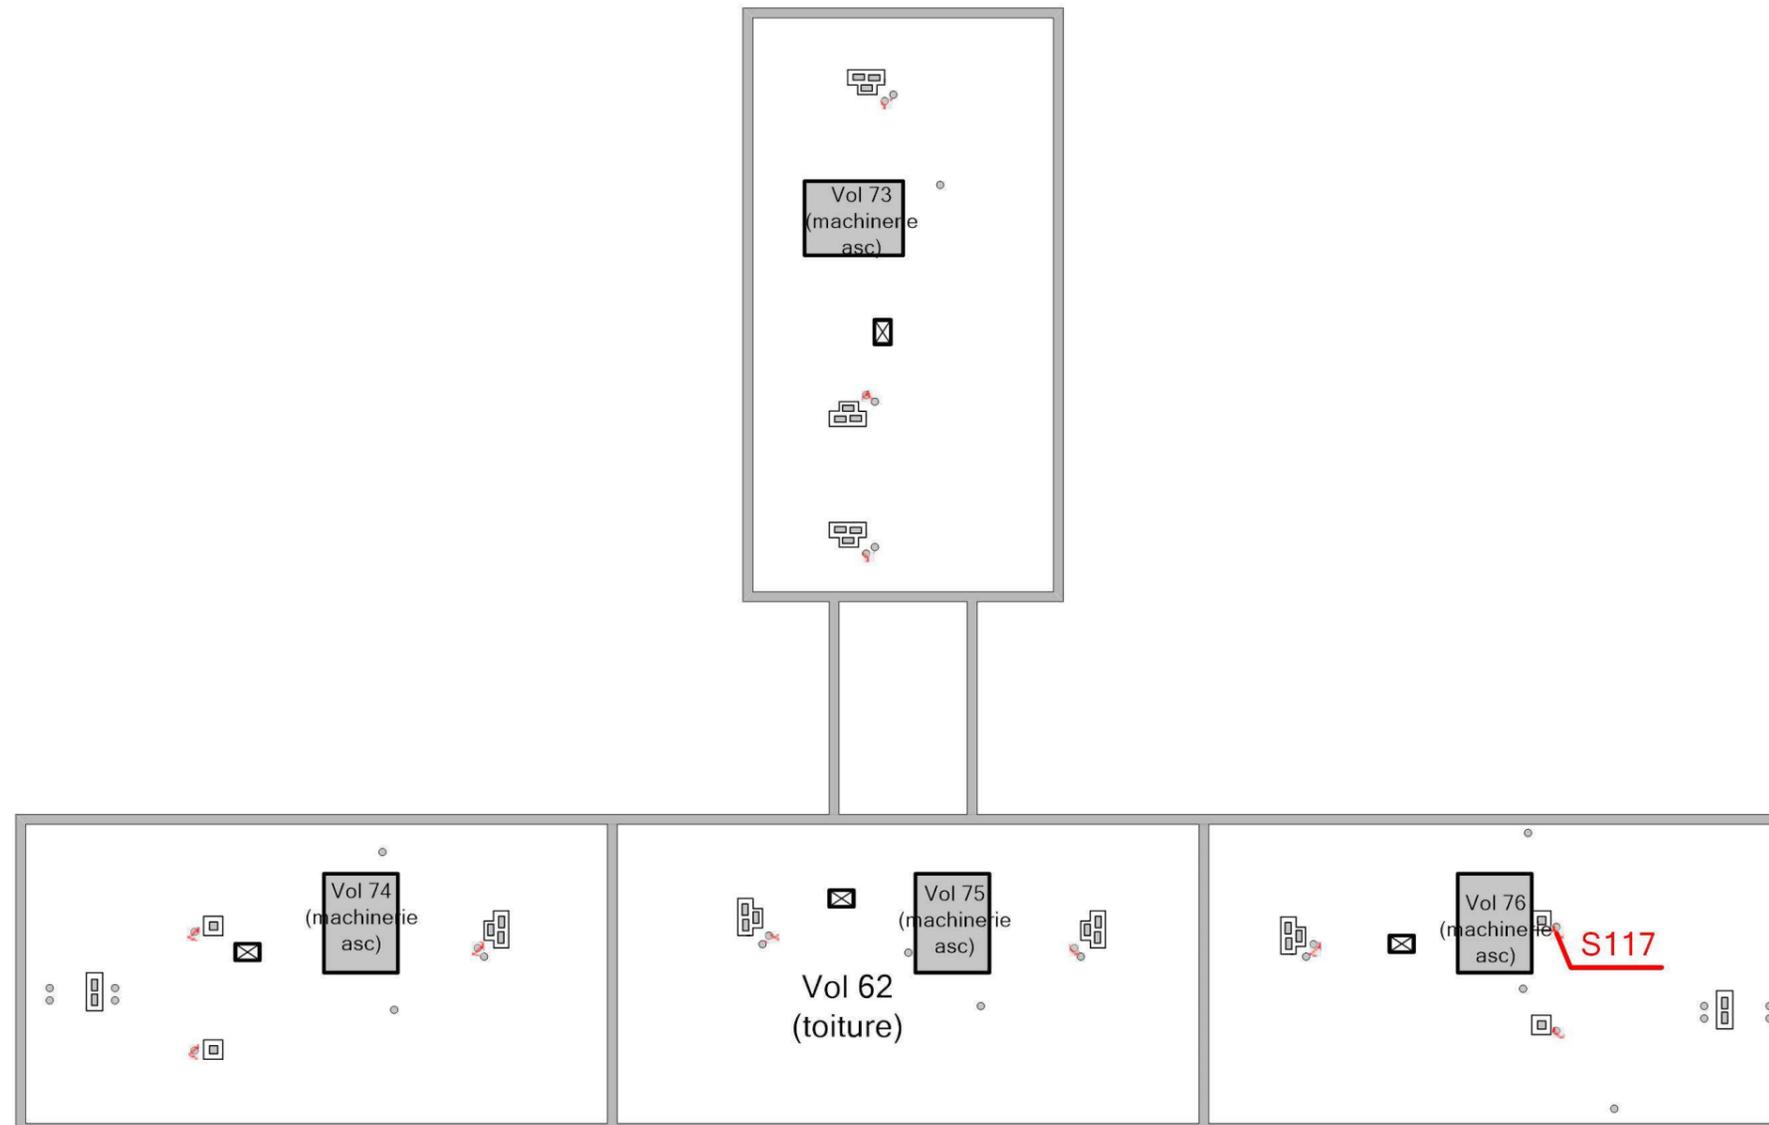
S117: Mitron

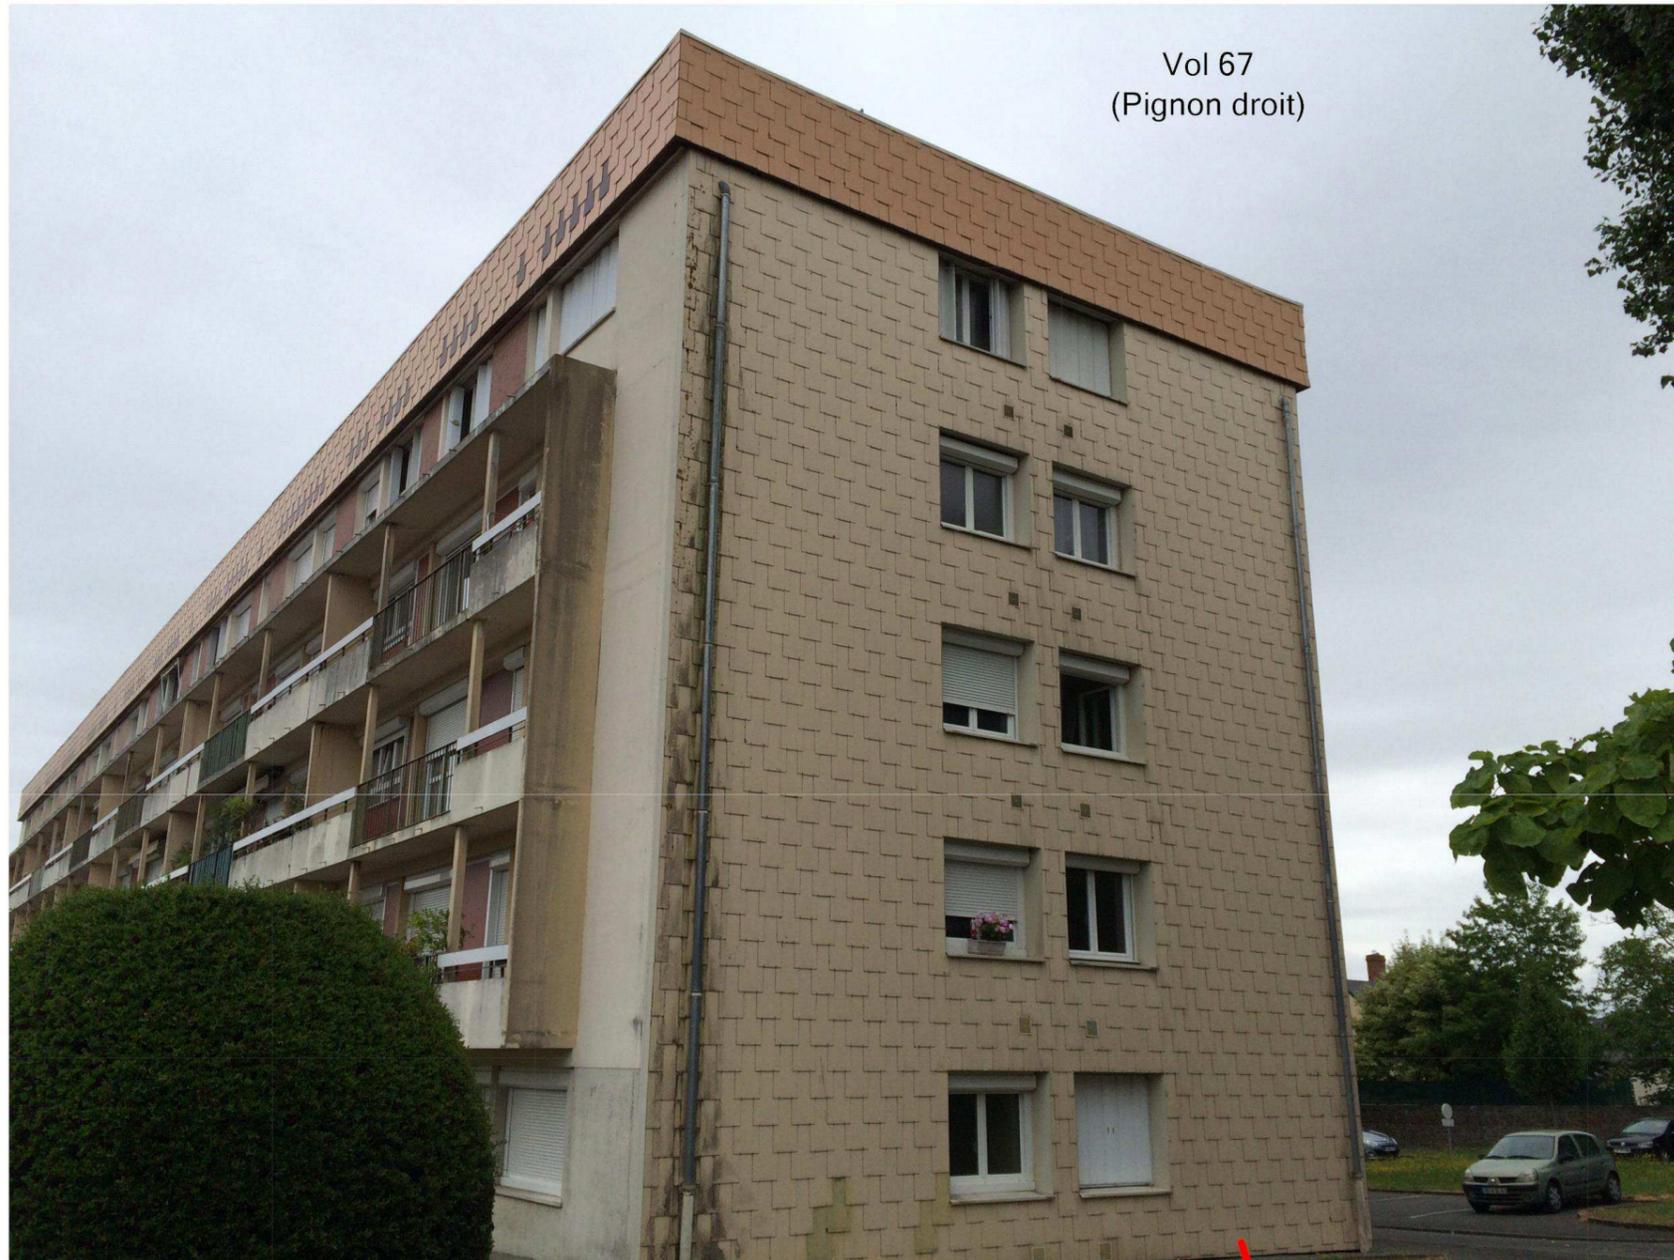
Vol 67
(Pignon droit)

P41

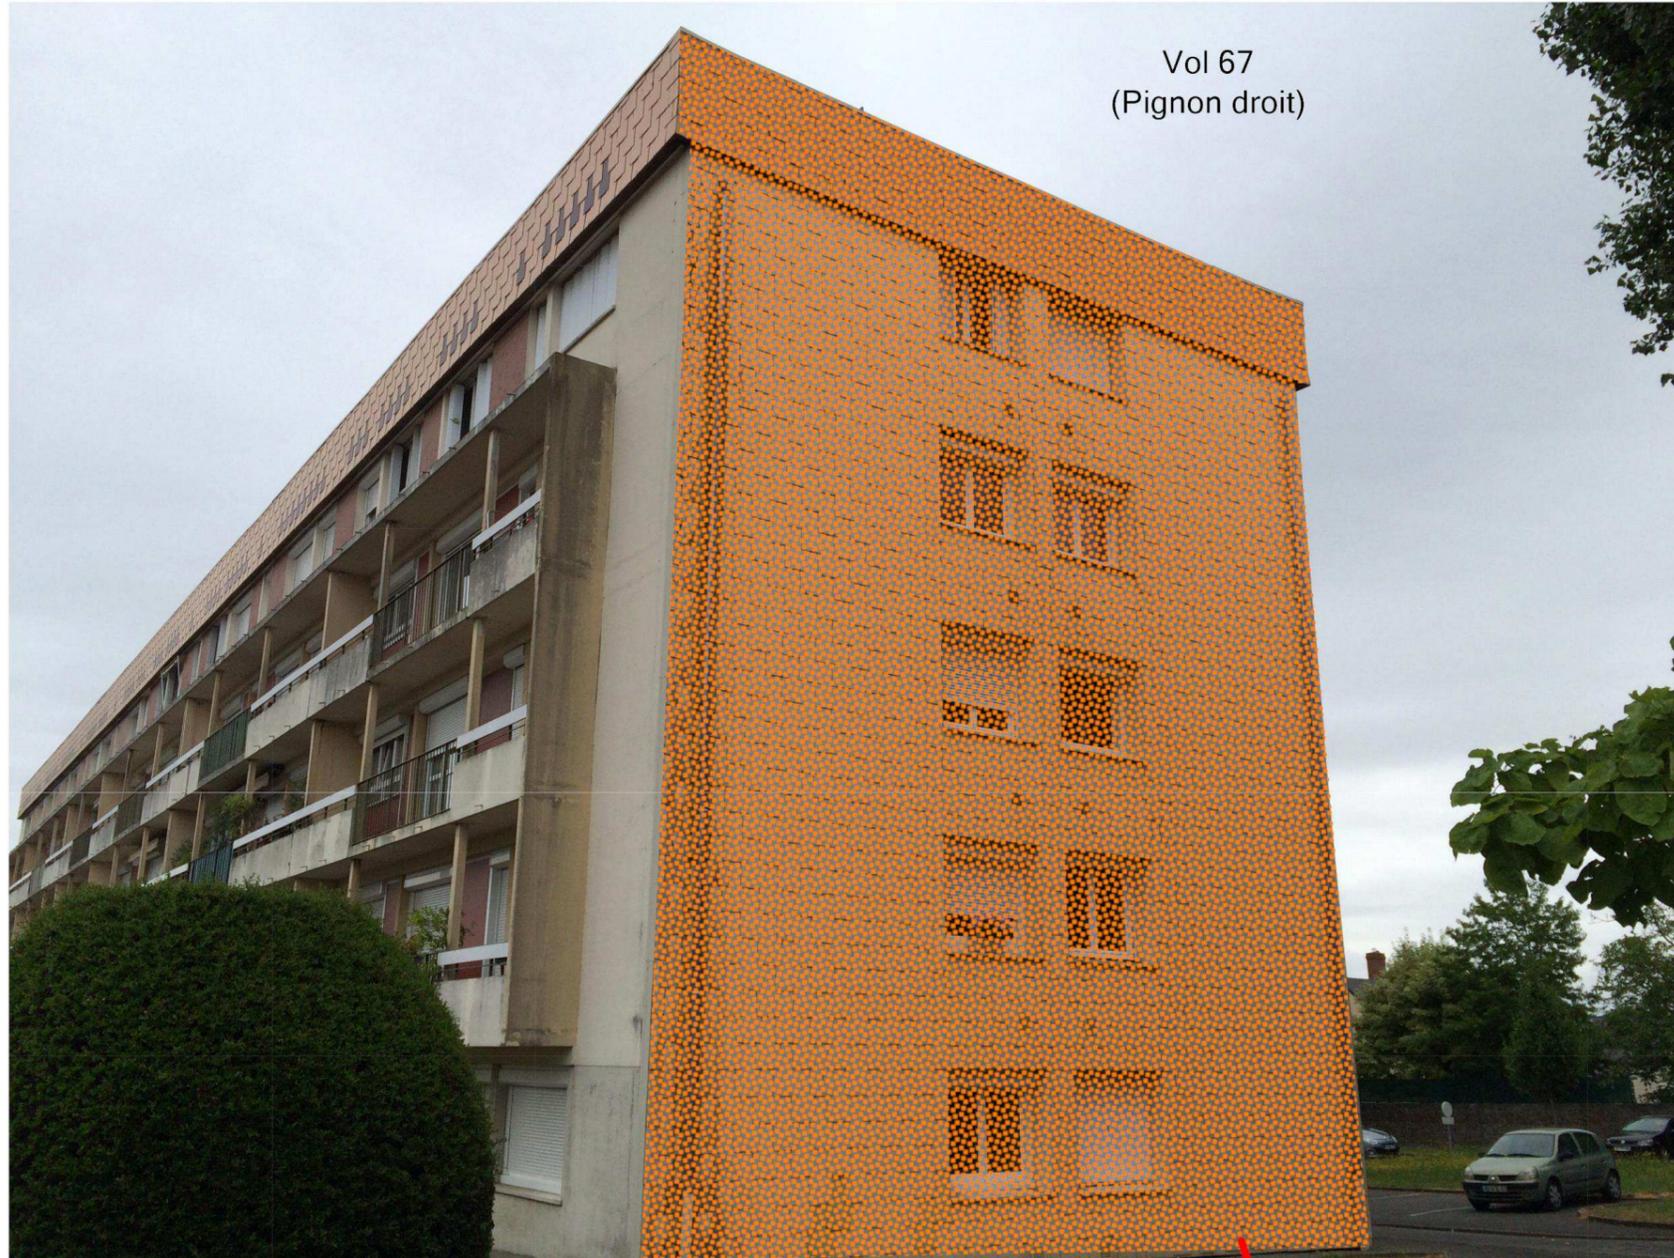
Vol 67
(Pignon droit)

P41
