Rapport de mission de repérage des matériaux et produits contenant de l'amiante avant travaux

Adresse :	68 RUE DU LT MORILLON - RES LT MORILLON
CP - Ville :	53200 CHATEAU GONTIER
Référence client :	_00086000010000100001_
Date du repérage :	20/06/2017
Désignation :	Appartement n° 1 de type 3 situé au RDC

C	Opérateur de repérage	D	Personne autorisant l'émission du rapport conformément à la norme NF 46-020
Compagnie & Siret :	AC Environnement (N° 441355914)	Nom :	MORA Denis
Nom :	JOUSSELIN David	Date du rapport :	05/07/2017
Accompagnateur :	H.MERCIER (0 800 400 100)	A Riorges, le 05/07/2017	
Date de repérage :	20/06/2017

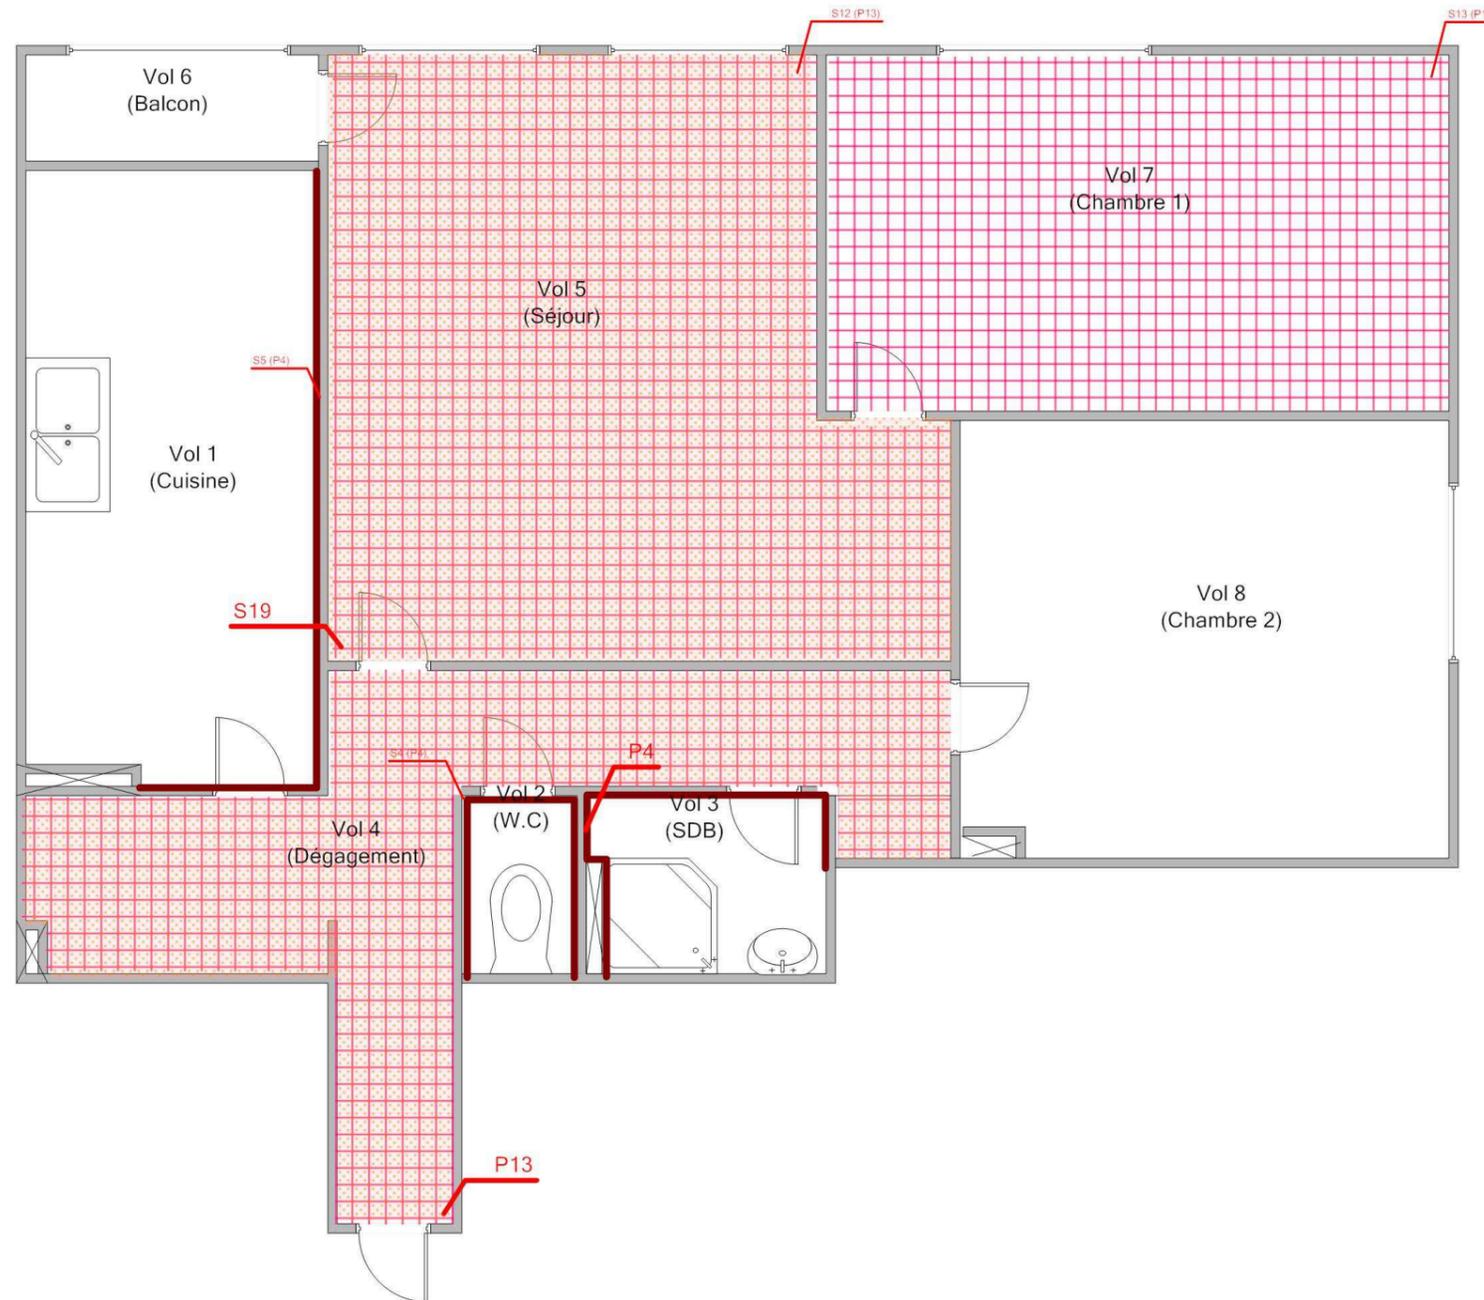
APPARTEMENT N°1 - MPCA TOUTES CATÉGORIES CONFONDUES

Localisation	Catégorie	Composant	Partie de composant	Sur avis / réf pré.
Vol 3 (SDB)	Parois verticales intérieures et enduits	Murs et cloisons	Enduit plâtre Cloison pièces humides (plâtre sur brique rouge)	P4
Vol 2 (W.C)	Parois verticales intérieures et enduits	Murs et cloisons	Enduit plâtre Cloison pièces humides (plâtre sur brique rouge)	P4
Vol 1 (Cuisine)	Parois verticales intérieures et enduits	Murs et cloisons	Enduit plâtre Cloison pièces humides (plâtre sur brique rouge)	P4
Vol 4 (Dégagement)	Plafond et faux-plafonds	Plafonds	Enduit plâtre (Plafond pièces sèches)	P13
Vol 5 (Séjour)	Plafond et faux-plafonds	Plafonds	Enduit plâtre (Plafond pièces sèches)	P13
Vol 7 (Chambre 1)	Plafond et faux-plafonds	Plafonds	Enduit plâtre (Plafond pièces sèches)	P13
Vol 5 (Séjour)	Revêtement de sol	Revêtement de sol	Colle bitumeuses noires	S19

P4 : Enduit plâtre Cloison pièces humides (plâtre sur brique rouge)
	S19: Colle bitumeuses noires
	P13 : Enduit plâtre (Plafond pièces sèches)

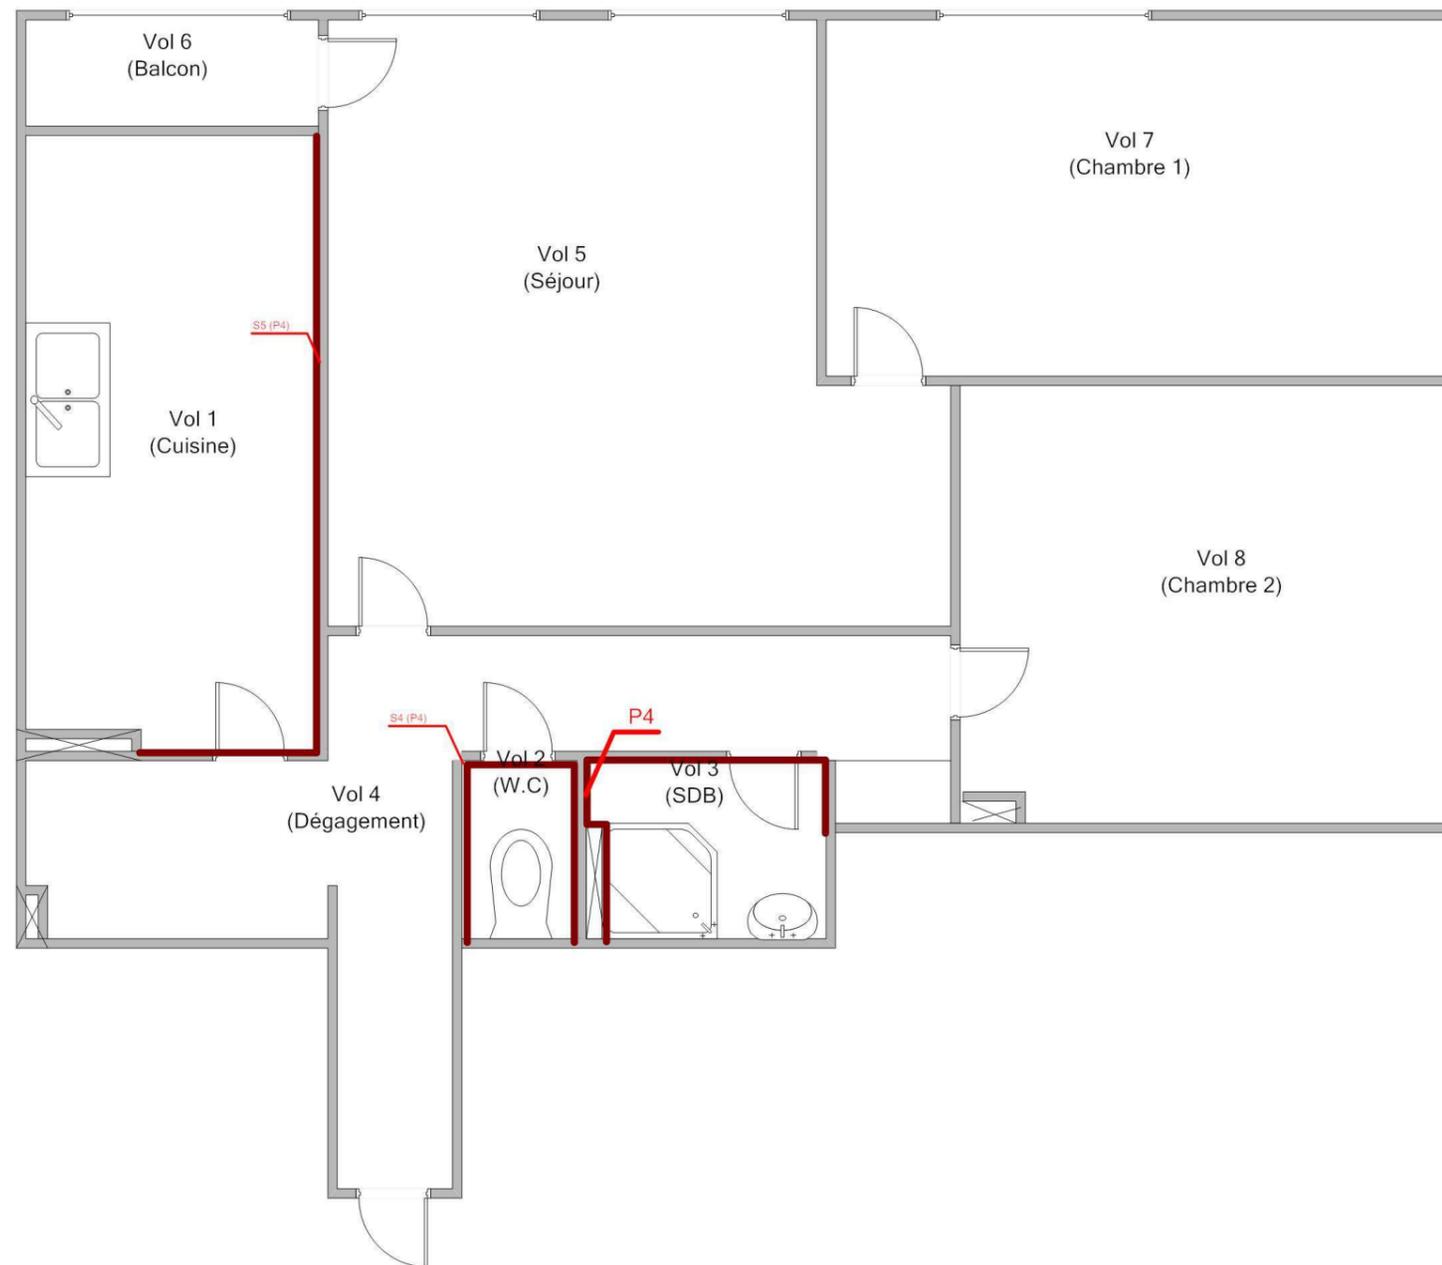
APPARTEMENT N°1 - MPCA PAROIS VERTICALES INTÉRIEURES ET ENDUITS

P4 : Enduit plâtre Cloison pièces humides (plâtre sur brique rouge)
--	--

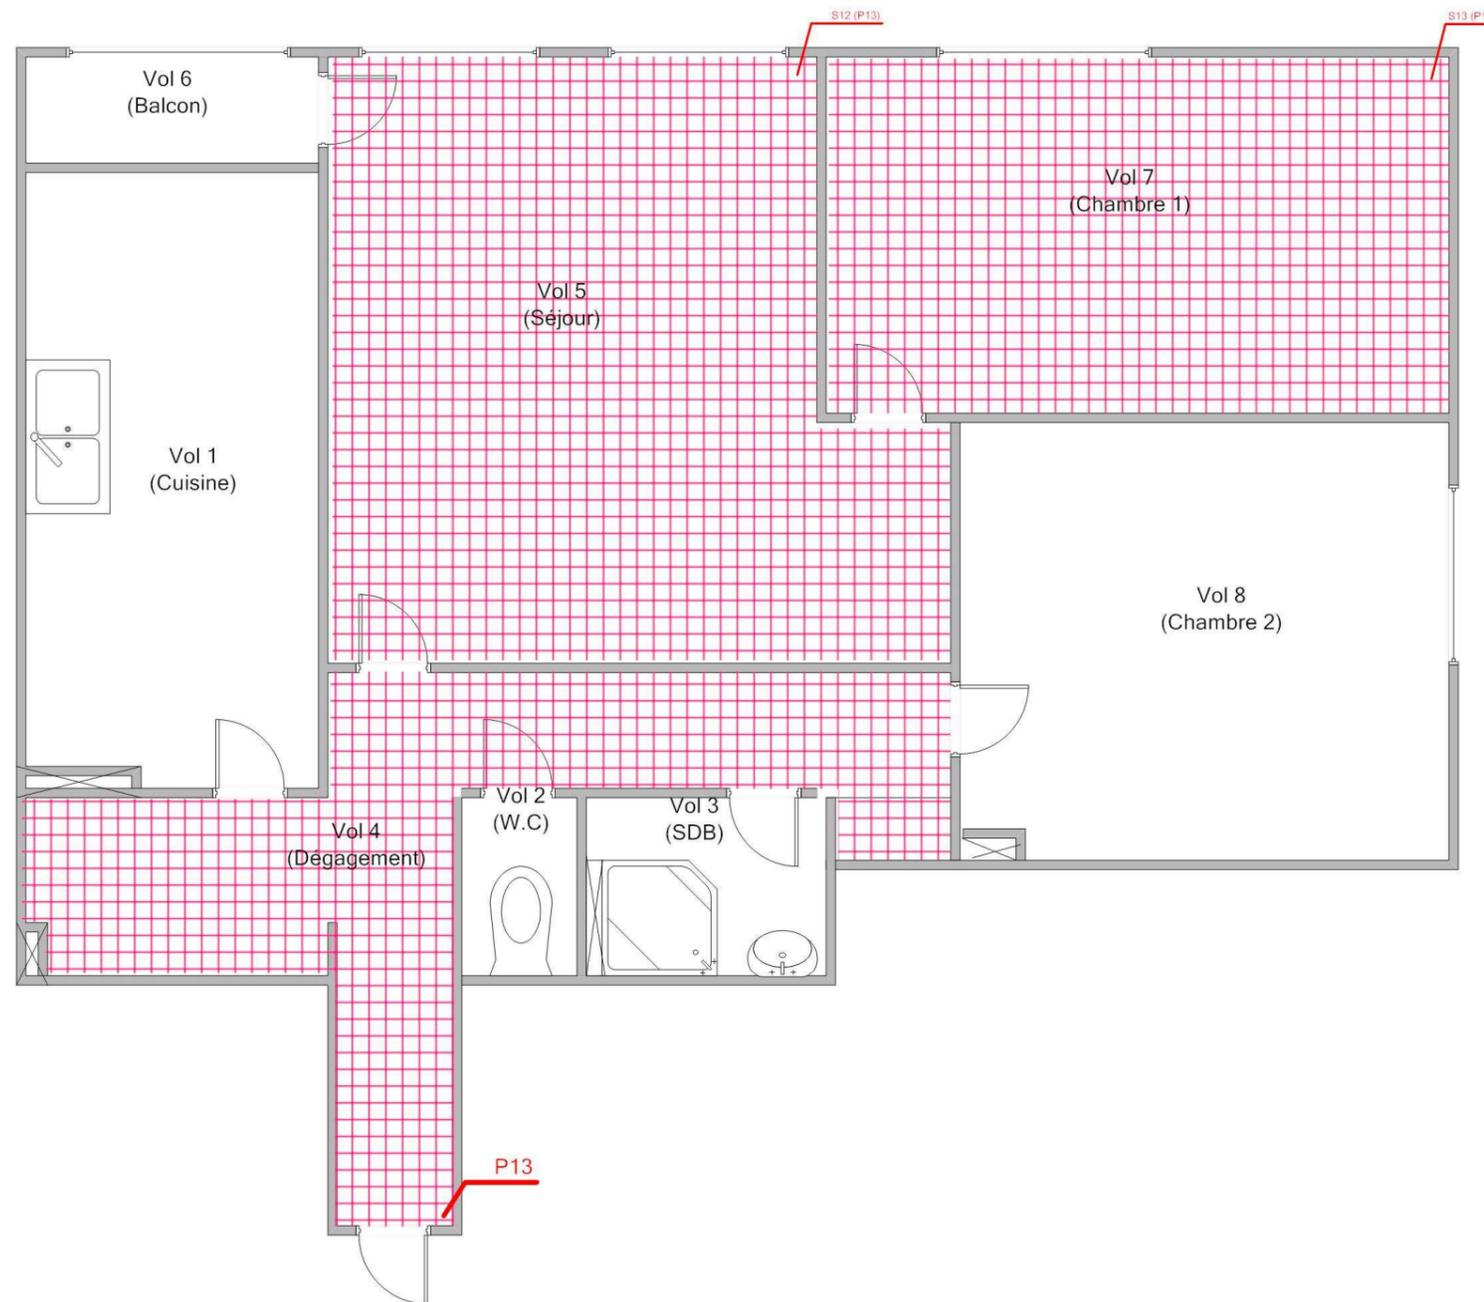
APPARTEMENT N°1 - MPCA PLAFOND ET FAUX-PLAFONDS

P13 : Enduit plâtre (Plafond pièces sèches)

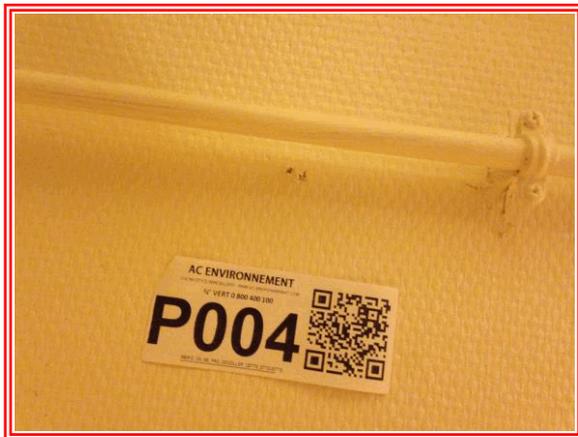
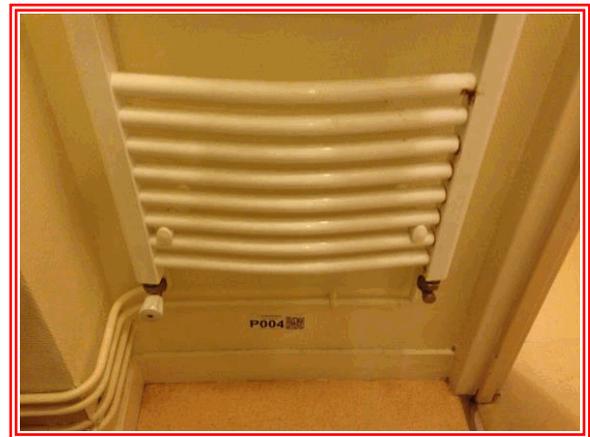
002HD001572 n°4 - 1 (P4)

Appartement n°1	Vol 3 (SDB)	Murs et cloisons	Enduit plâtre Cloison pièces humides (plâtre sur brique rouge)	P4	Réalisation d'un prélèvement		002HD001572 n°4 - 1 - 002HD001572 n°4 - 2	P4	Matériau plâtreux blanc + peinture non séparable	Positif	Présence sur analyse

▶ Matériau plâtreux blanc + peinture non séparable	META	1	05/07/2017	Présence de fibres d'amiante / Chrysotile
<p>Réf dossier client : _00086000010000100001_ Réf échantillon ITGA : IT041707-210 68 RUE DU LT MORILLON - RES LT MORILLON - 53200 CHATEAU GONTIER Appartement n° 1 de type 3 situé au RDC</p> <p>Réf échantillon client : 002HD001572005 / Plafond et faux-plafonds / Plafonds / Enduit plâtre (Plafond pièces humides) / Vol 2 (W.C)</p>				
▶ Matériau compact beige en vrac + peinture non séparable	META	1	05/07/2017	Amiante non détecté / -
<p>Réf dossier client : _00086000010000100001_ Réf échantillon ITGA : IT041707-211 68 RUE DU LT MORILLON - RES LT MORILLON - 53200 CHATEAU GONTIER Appartement n° 1 de type 3 situé au RDC</p> <p>Réf échantillon client : 002HD001572006 / Parois verticales intérieures et enduits / Menuiseries / Mastic vitrier / Vol 1 (Cuisine)</p>				
▶ Matériau compact beige en vrac + peinture non séparable	META	1	05/07/2017	Amiante non détecté / -

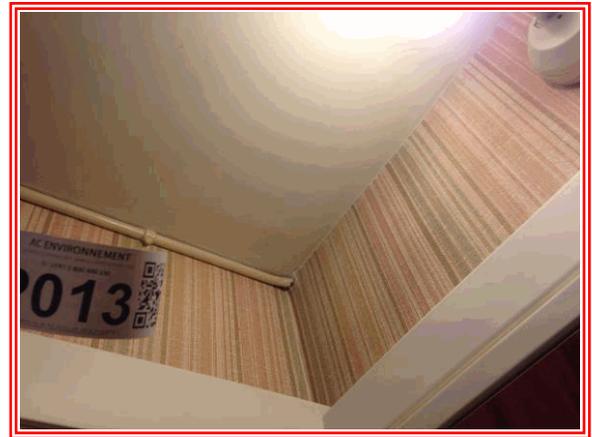
002HD001572 n°13 - 1 (P13)

Appartement n°1	Vol 5 (Séjour)	Plafonds	Enduit plâtre (Plafond pièces sèches)	S12 (P13)	Sondage et extension de la zone homogène du prélèvement P13		002HD001572 n°13 - 1	P13	Matériau compact gris en vrac + peinture non séparable	Positif	Présence sur analyse
Appartement n°1	Vol 7 (Chambre 1)	Plafonds	Enduit plâtre (Plafond pièces sèches)	S13 (P13)	Sondage et extension de la zone homogène du prélèvement P13		002HD001572 n°13 - 1	P13	Matériau compact gris en vrac + peinture non séparable	Positif	Présence sur analyse
