Rapport de mission de repérage des matériaux et produits contenant de l'amiante avant travaux

| Adresse : | 68 RUE DU LT MORILLON - RES LT MORILLON |
| Date du repérage : | 31/05/2017 |
| Désignation : | Appartement n° 3 de type 3 situé au RDC |

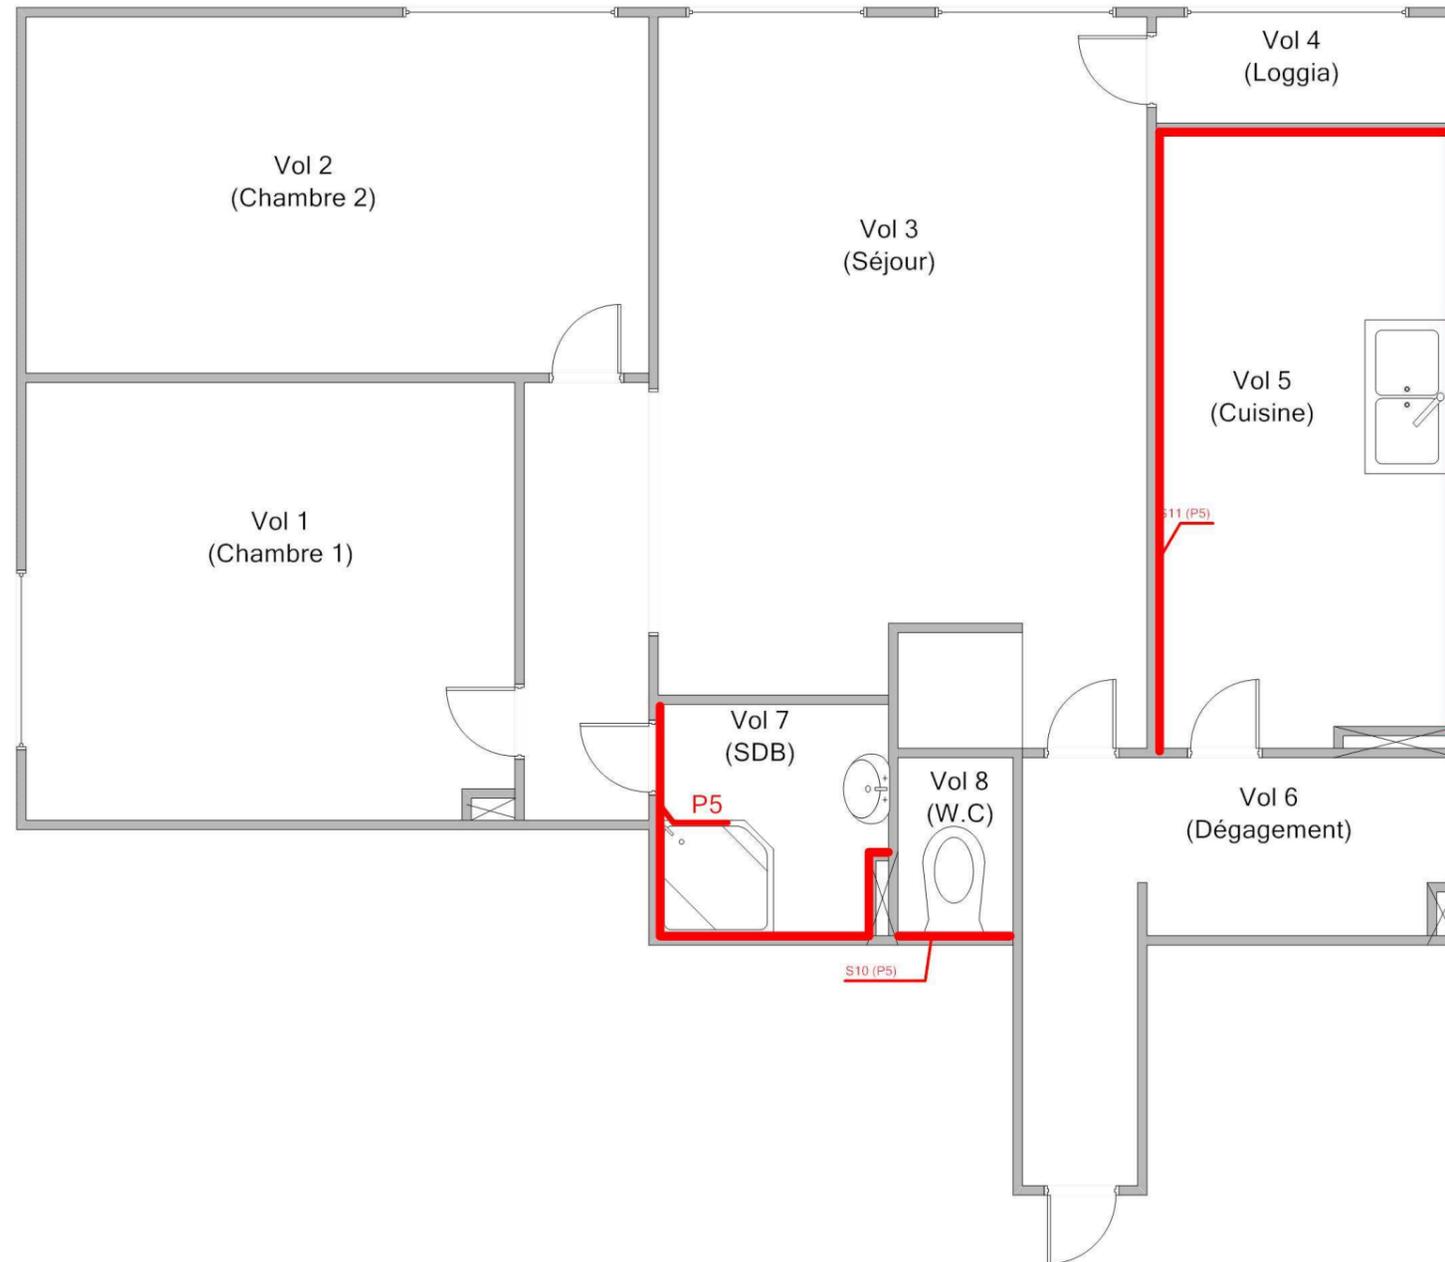
APPARTEMENT N°3 - MPCA PAROIS VERTICALES INTÉRIEURES ET ENDUITS

| | P5 : Enduit plâtre (Porteur pièces humides) |

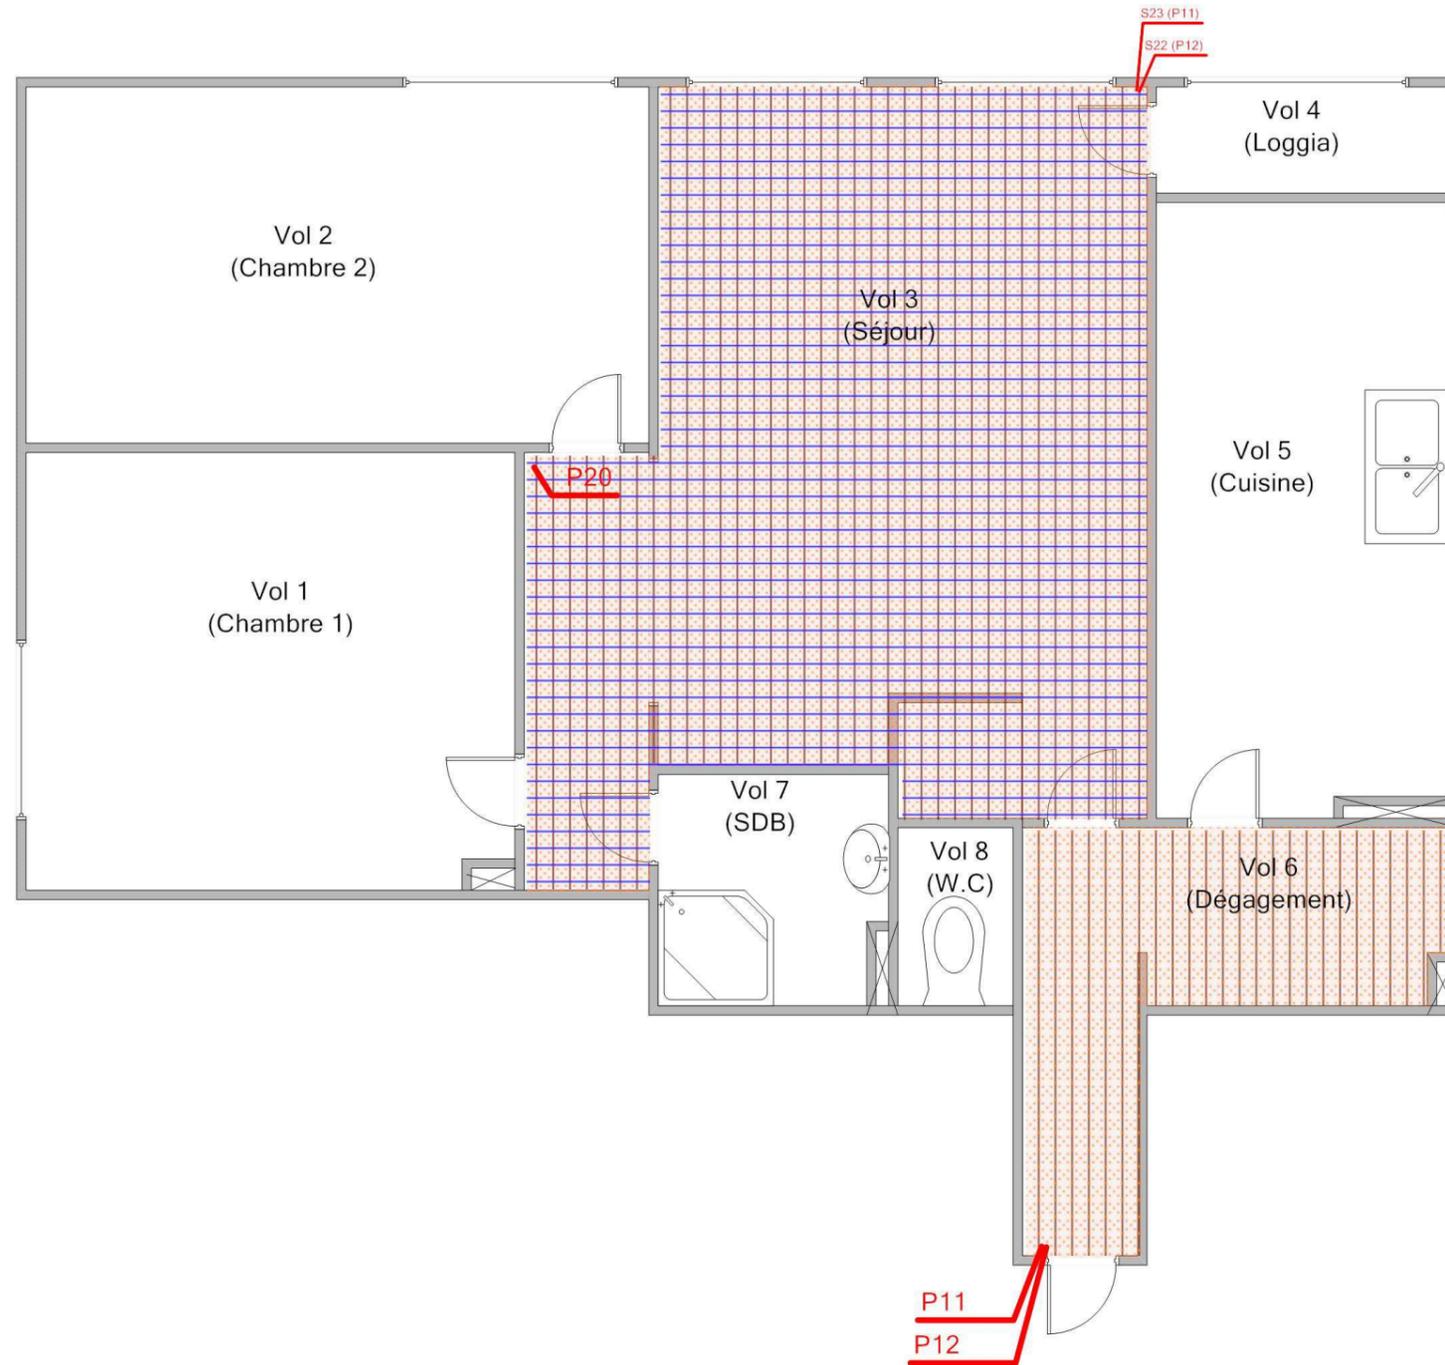
APPARTEMENT N°3 - MPCA REVÊTEMENT DE SOL

| | P20 : Dalle dure cassante grise + colle polymère jaune avec Colle bitumineuse noire |

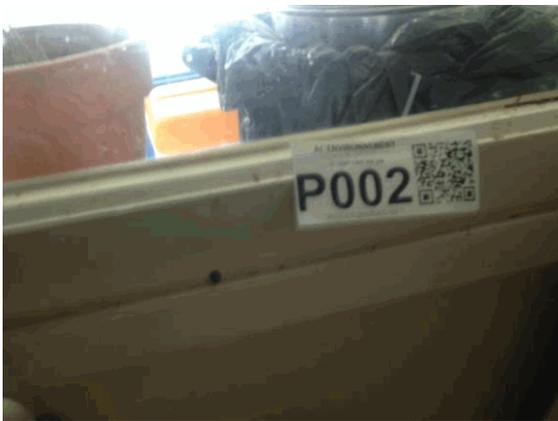
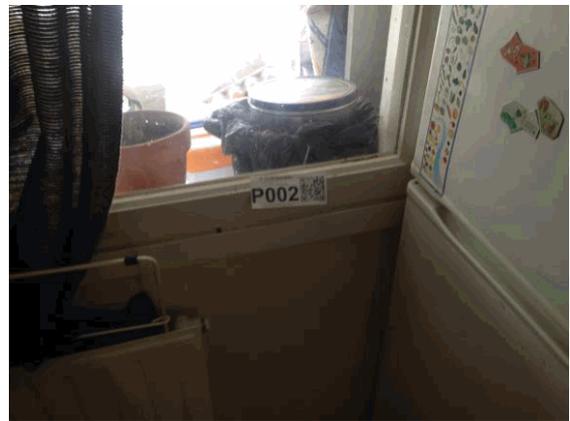
002HD001519 n°2 - 1 (P2)

| Plan | Localisation | Composant | Partie composant | Descriptif de l'action menée | | | | Laboratoire | | | Conclusion |
|---|---|---|--|---|--|---|--|---|---|---|---|
| Appartement n°3 | Vol 5 (Cuisine) | Menuiseries | Mastic vitrier dur beige | P2 | Réalisation d'un prélèvement | | 002HD0015 19 n°2 - 1 - 002HD0015 19 n°2 - 2 | P2 | Matériau beige en vrac non séparable + peintures multiples non séparable | Négatif | Négatif sur analyse |

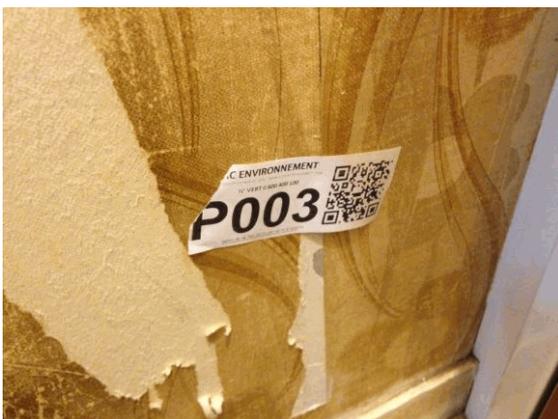
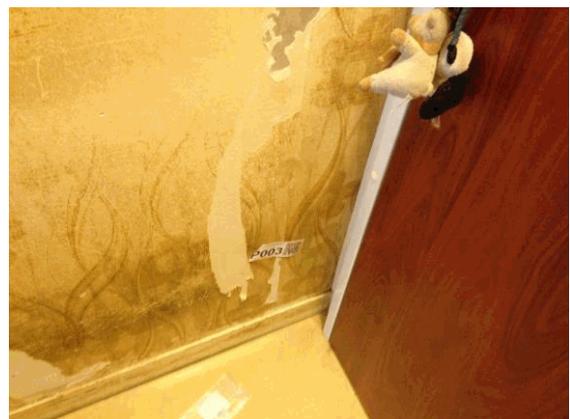
002HD001519 n°3 - 1 (P3)

| Plan | Localisation | Composant | Partie composant | Descriptif de l'action menée | | | | Laboratoire | | | Conclusion |
|---|---|---|--|---|--|---|--|---|---|---|---|
| Appartement n°3 | Vol 6 (Dégagement) | Murs et cloisons | Enduit ciment avec enduit plâtre (Porteur pièces sèches) | P3 | Réalisation d'un prélèvement | | 002HD0015 19 n°3 - 1 - 002HD0015 19 n°3 - 2 | P3 | Enduit gris en vrac hétérogène + peinture non séparable | Négatif | Négatif sur analyse |
| Appartement n°3 | Vol 6 (Dégagement) - Vol 3 (Séjour) - Vol 2 (Chambre 2) - Vol 1 (Chambre 1) | Murs et cloisons | Enduit ciment avec enduit plâtre (Porteur pièces sèches) | P3 - S5 - S6 - S7 | Sondage et extension de la zone homogène du prélèvement P3 | | 002HD0015 19 n°3 - 1 - 002HD0015 19 n°3 - 2 | P3 | Enduit gris en vrac hétérogène + peinture non séparable | Négatif | Négatif sur analyse |

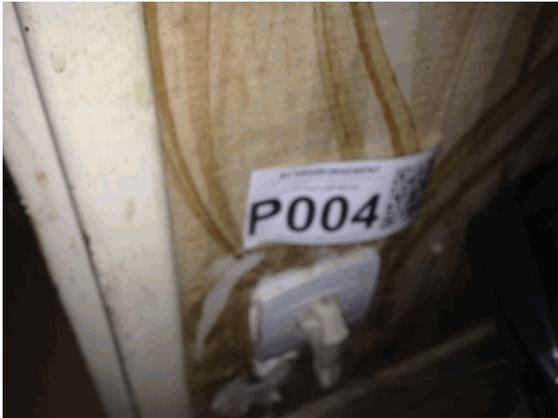
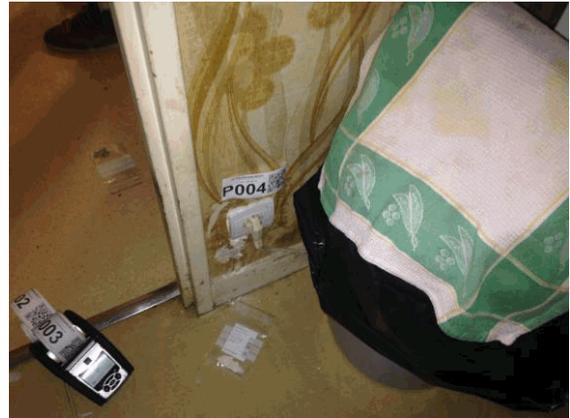
002HD001519 n°4 - 1 (P4)

| Plan | Localisation | Composant | Partie composant | Descriptif de l'action menée | | | | Laboratoire | | | Conclusion |
|---|---|---|--|---|--|---|--|---|---|---|---|
| Appartement n°3 | Vol 6 (Dégagement) | Murs et cloisons | Enduit plâtre (Cloison et doublage pièces sèches) | P4 | Réalisation d'un prélèvement | | 002HD0015 19 n°4 - 1 - 002HD0015 19 n°4 - 2 | P4 | Enduit plâtreux blanc en vrac + peinture non séparable | Négatif | Négatif sur analyse |
| Appartement n°3 | Vol 6 (Dégagement) - Vol 3 (Séjour) - Vol 1 (Chambre 1) - Vol 2 (Chambre 2) | Murs et cloisons | Enduit plâtre (Cloison et doublage pièces sèches) | P4 - S1 - S2 - S3 - S4 | Sondage et extension de la zone homogène du prélèvement P4 | | 002HD0015 19 n°4 - 1 - 002HD0015 19 n°4 - 2 | P4 | Enduit plâtreux blanc en vrac + peinture non séparable | Négatif | Négatif sur analyse |

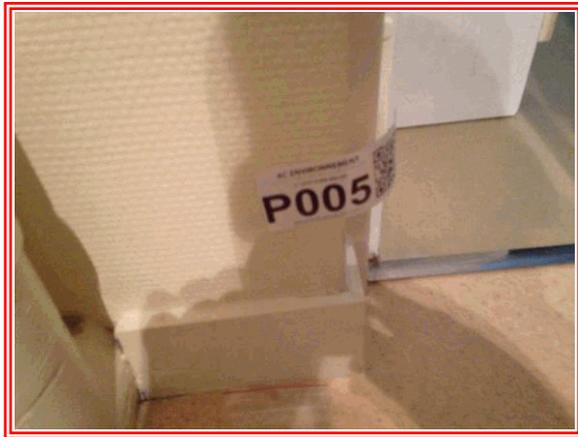
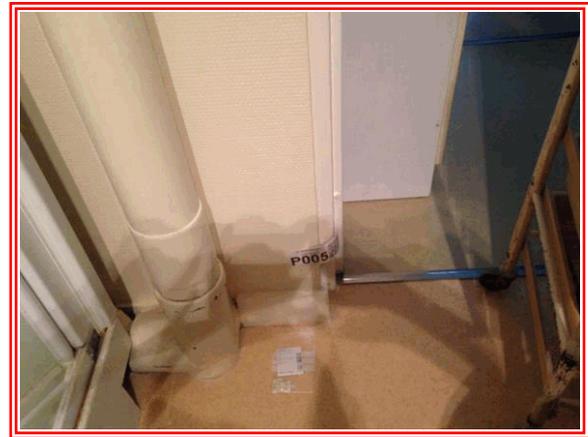
002HD001519 n°5 - 1 (P5)

| Localisation | Catégorie | Composant | Partie de composant | Sur avis / réf pré. |
|---|--|---|--|---|
| Vol 7 (SDB) | Parois verticales intérieures et enduits | Murs et cloisons | Enduit plâtre (Porteur pièces humides) | P5 |
| Vol 8 (W.C) | Parois verticales intérieures et enduits | Murs et cloisons | Enduit plâtre (Porteur pièces humides) | P5 |
| Vol 5 (Cuisine) | Parois verticales intérieures et enduits | Murs et cloisons | Enduit plâtre (Porteur pièces humides) | P5 |

L'ensemble des prélèvements d'enduits plâtres revenus amiantés ont été prélevés dans deux logements, logement 1 (rapport 002HD001572) et logement 3 (rapport 002HD001519). Des analyses complémentaires pourront être réalisées dans ces logements afin de confirmer ou non les premiers résultats obtenus, à défaut l'ensemble des cloisons, porteurs et plafonds des pièces sèches et humides devront être considérés comme amiantés.

| Plan | Localisation | Composant | Partie composant | Descriptif de l'action menée | | | | Laboratoire | | | Conclusion |
|---|---|---|--|---|--|---|--|---|---|---|---|
| Appartement n°3 | Vol 7 (SDB) | Murs et cloisons | Enduit plâtre (Porteur pièces humides) | P5 | Réalisation d'un prélèvement | | 002HD0015 19 n°5 - 1 - 002HD0015 19 n°5 - 2 | P5 | Enduit plâtreux blanc en vrac + matériau gris en faible quantité non séparable + peinture non séparable | Positif | Présence sur analyse |
| Appartement n°3 | Vol 8 (W.C) | Murs et cloisons | Enduit plâtre (Porteur pièces humides) | S10 (P5) | Sondage et extension de la zone homogène du prélèvement P5 | | 002HD0015 19 n°5 - 1 - 002HD0015 19 n°5 - 2 | P5 | Enduit plâtreux blanc en vrac + matériau gris en faible quantité non séparable + peinture non séparable | Positif | Présence sur analyse |
| Appartement n°3 | Vol 5 (Cuisine) | Murs et cloisons | Enduit plâtre (Porteur pièces humides) | S11 (P5) | Sondage et extension de la zone homogène du prélèvement P5 | | 002HD0015 19 n°5 - 1 - 002HD0015 19 n°5 - 2 | P5 | Enduit plâtreux blanc en vrac + matériau gris en faible quantité non séparable + peinture non séparable | Positif | Présence sur analyse |

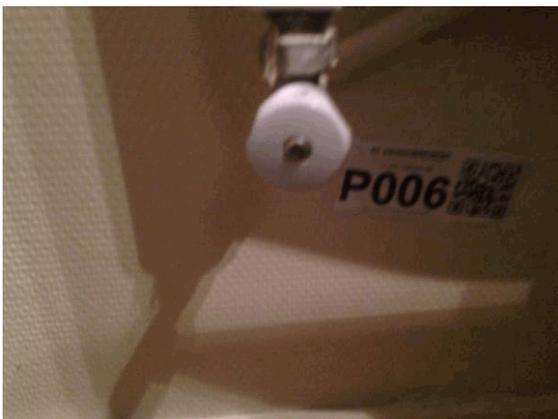
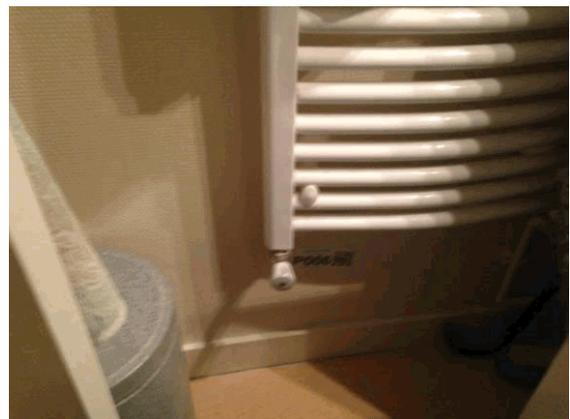
002HD001519 n°6 - 1 (P6)

| Plan | Localisation | Composant | Partie composant | Descriptif de l'action menée | | | | Laboratoire | | | Conclusion |
|---|---|---|--|---|---|---|---|---|---|---|---|
| Appartement n°3 | Vol 7 (SDB) | Murs et cloisons | Enduit plâtre (Cloison et doublage pièces humides) | P6 | Réalisation d'un prélèvement | | 002HD0015 19 n°6 - 1 - 002HD0015 19 n°6 - 2 | P6 | Enduit plâtreux blanc en vrac + peinture non séparable | Négatif | Négatif sur analyse |
| Appartement n°3 | Vol 8 (W.C) - Vol 5 (Cuisine) | Murs et cloisons | Enduit plâtre (Cloison et doublage pièces humides) | S8 - S9 | Sondage et extension de la zone homogène du prélèvement P6 | | 002HD0015 19 n°6 - 1 - 002HD0015 19 n°6 - 2 | P6 | Enduit plâtreux blanc en vrac + peinture non séparable | Négatif | Négatif sur analyse |

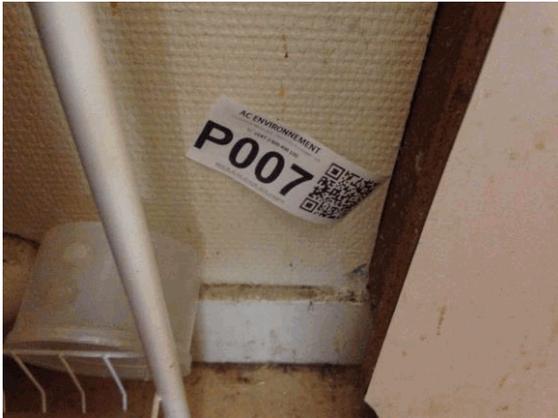
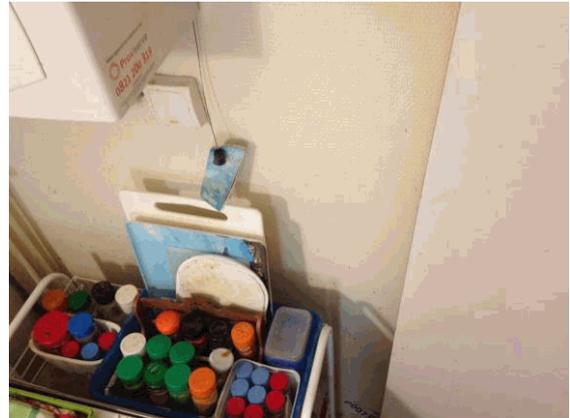
002HD001519 n°7 - 1 (P7)

| Plan | Localisation | Composant | Partie composant | Descriptif de l'action menée | | | | Laboratoire | | | Conclusion |
|---|---|---|--|---|---|---|---|---|---|---|---|
| Appartement n°3 | Vol 5 (Cuisine) | Cloisons légères ou préfabriquées | Cloison plaque plâtre pièces humides | P7 | Réalisation d'un prélèvement | | 002HD0015 19 n°7 - 1 - 002HD0015 19 n°7 - 2 | P7 | Enduit plâtreux blanc en vrac + carton non séparable + matériau plâtreux blanc non séparable + peinture non séparable | Négatif | Négatif sur analyse |
| Appartement n°3 | Vol 4 (Loggia) | Cloisons légères ou préfabriquées | Cloison plaque plâtre pièces humides | S25 | Sondage et extension de la zone homogène du prélèvement P7 | | 002HD0015 19 n°7 - 1 - 002HD0015 19 n°7 - 2 | P7 | Enduit plâtreux blanc en vrac + carton non séparable + matériau plâtreux blanc non séparable + peinture non séparable | Négatif | Négatif sur analyse |

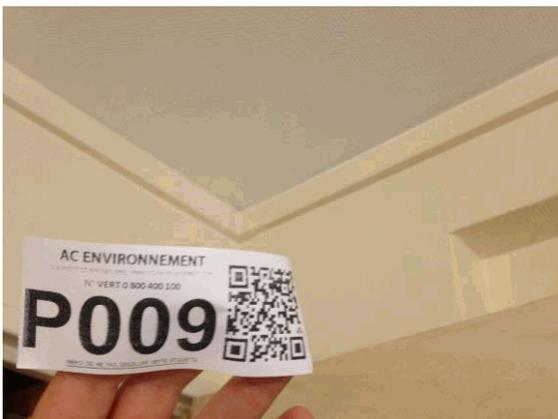
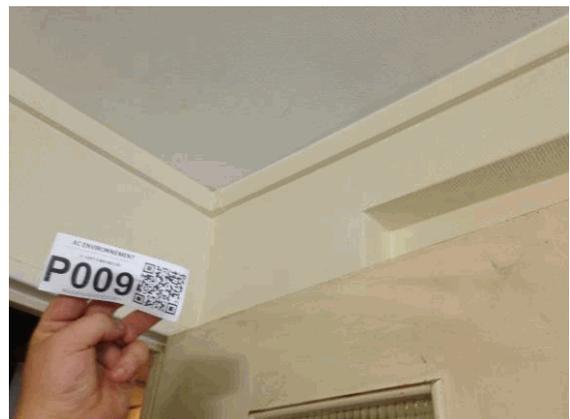
002HD001519 n°9 - 1 (P9)

| Plan | Localisation | Composant | Partie composant | Descriptif de l'action menée | | | | Laboratoire | | | Conclusion |
|---|--|---|--|---|--|---|--|---|--|---|--|
| Appartement n°3 | Vol 5 (Cuisine) | Plafonds | Enduit plâtre (Plafond pièces humides) | P9 | Réalisation d'un prélèvement | | 002HD0015 19 n°9 - 1 - 002HD0015 19 n°9 - 2 | P9 | Enduit plâtreux blanc en vrac + peinture non séparable | Négatif | Négatif sur analyse |
| Appartement n°3 | Vol 8 (W.C) - Vol 7 (SDB) | Plafonds | Enduit plâtre (Plafond pièces humides) | S15 - S16 | Sondage et extension de la zone homogène du prélèvement P9 | | 002HD0015 19 n°9 - 1 - 002HD0015 19 n°9 - 2 | P9 | Enduit plâtreux blanc en vrac + peinture non séparable | Négatif | Négatif sur analyse |

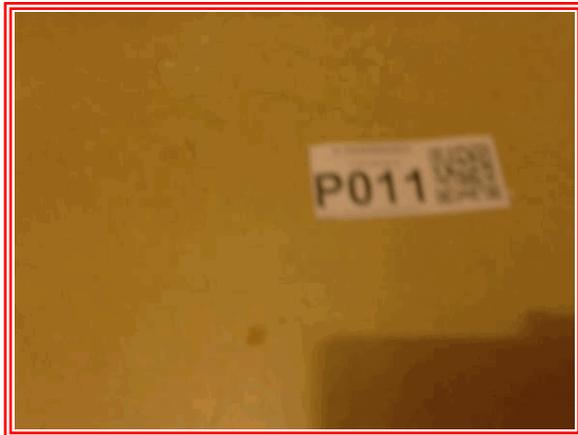
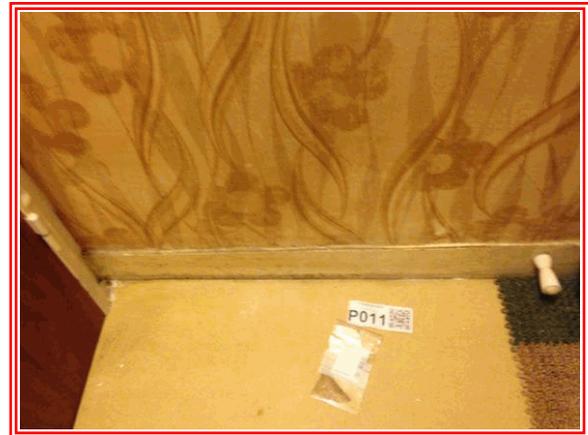
002HD001519 n°11 - 1 (P11)

| Localisation | Catégorie | Composant | Partie de composant | Sur avis / réf pré. |
|---|--|---|--|---|
| Vol 6 (Dégagement) | Revêtement de sol | Revêtement de sol | Dalles dures beige avec colle noire | P11 Phase 1 |
| Vol 3 (Séjour) | Revêtement de sol | Revêtement de sol | Dalles dures beige avec colle noire | P11 Phase 1 |
| Vol 6 (Dégagement) | Revêtement de sol | Revêtement de sol | Dalles dures beige avec colle noire | P11 Phase 2 |
| Vol 3 (Séjour) | Revêtement de sol | Revêtement de sol | Dalles dures beige avec colle noire | P11 Phase 2 |

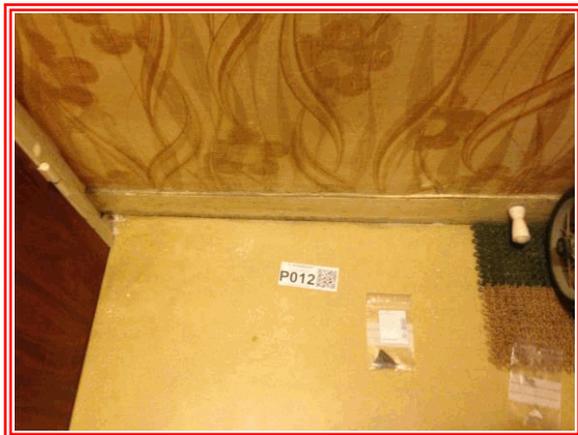
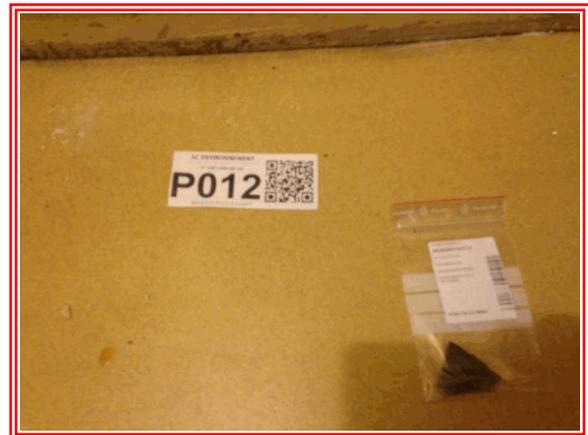
002HD001519 n°12 - 2 (P12)

| Localisation | Catégorie | Composant | Partie de composant | Sur avis / réf pré. |
|---|--|---|--|---|
| Vol 6 (Dégagement) | Revêtement de sol | Revêtement de sol | Colle bitumeuses noires | P12 Phase 1 |
| Vol 3 (Séjour) | Revêtement de sol | Revêtement de sol | Colle bitumeuses noires | P12 Phase 1 |

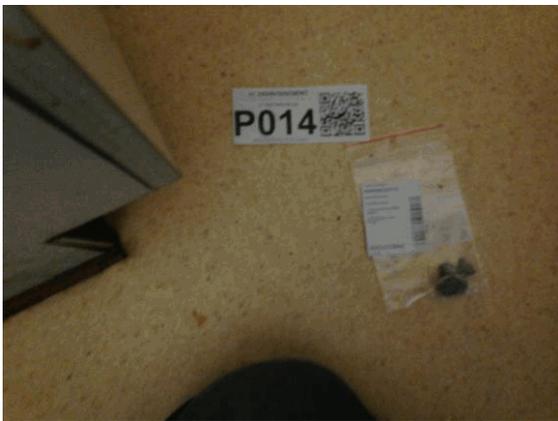
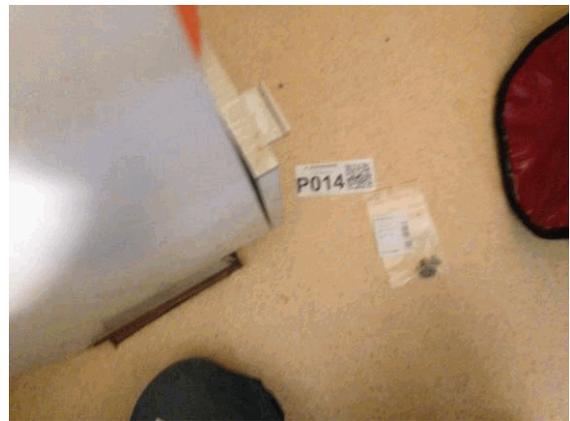
002HD001519 n°14 - 1 (P14)

| Plan | Localisation | Composant | Partie composant | Descriptif de l'action menée | | | | Laboratoire | | | Conclusion |
|---|--|---|---|---|---|---|---|---|---|---|---|
| Appartement n°3 | Vol 5 (Cuisine) | Revêtement de sol | Colles de carrelage pièces humides | P14 | Réalisation d'un prélèvement | | 002HD0015 19 n°14 - 1 - 002HD0015 19 n°14 - 2 | P14 | Colle grise non séparable + matériau gris hétérogène | Négatif | Négatif sur analyse |
| Appartement n°3 | Vol 8 (W.C) - Vol 7 (SDB) | Revêtement de sol | Colles de carrelage pièces humides | S17 - S18 | Sondage et extension de la zone homogène du prélèvement P14 | | 002HD0015 19 n°14 - 1 - 002HD0015 19 n°14 - 2 | P14 | Colle grise non séparable + matériau gris hétérogène | Négatif | Négatif sur analyse |

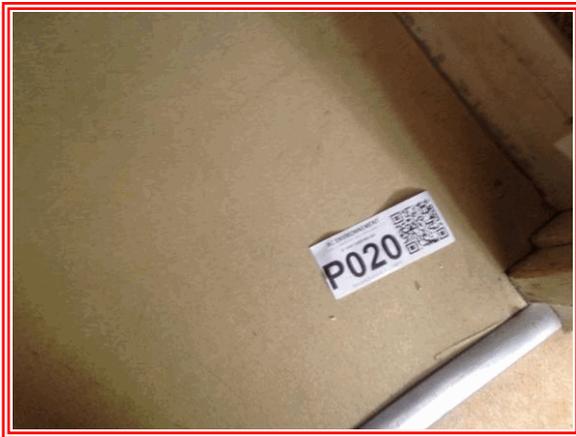
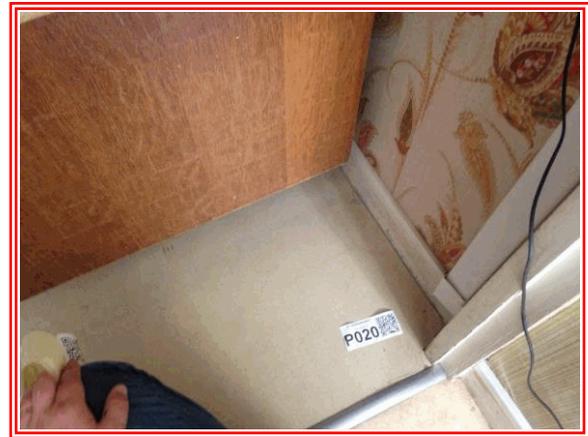
002HD001519 n°20 - 1 (P20)

| Localisation | Catégorie | Composant | Partie de composant | Sur avis / réf pré. |
|---|--|---|--|---|
| Vol 3 (Séjour) | Revêtement de sol | Revêtement de sol | Dalles dures grises | P20 Phase 1 |
| Vol 3 (Séjour) | Revêtement de sol | Revêtement de sol | Dalles dures grises | P20 Phase 2 |
